重要文化財 長福寺本堂 保存修理事業

奈良県教育委員会 文化財保存事務所 長福寺出張所

重要文化財長福寺本堂修理工事

「近赤外線撮影法による長福寺本堂内陣柱迦陵頻伽図の図像調査」について

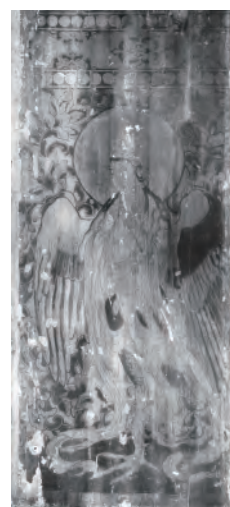
図. 近赤外線画像展開図 (撮影調査 A)

調査の結果、肉眼では不明瞭であった迦陵頻伽図の全体像を明らかにすることができました。例えば、縦笛を奏で片足を地につけもう一方を屈曲する姿や流麗な衣の表現、図像右側の羽や唐草文の表現などは、本調査成果によって新たに明らかとなった内容です。鎌倉時代（13世紀後半）の迦陵頻伽図像研究に新しい資料を提出することが可能となり、本研究の大きな成果となりました。この成果は、近赤外線撮影法の彩色図像調査における有効性を改めて示すものとなったといえるでしょう。さらに、本調査では高精細な展開画像を得ることができたため微細な墨線一本一本の表現を読み取ることも可能であり、高密度で実寸印刷することにより上げ写し等に利用することもできます。柱のような平面ではない対象に描かれた彩色図像についても、本研究で行ったような複数画像から展開図を作成する手法を用いることで現状模写などの文化財記録保存分野への貢献も可能であることが示されました。撮影調査Aおよび撮影調査Bはいずれ実効的な成果が得られており、今後は調査現場の状況に合わせて用いることで実効的な調査法となると考えられます。
