本論文では、令和 2 年度に一般国道 169 号で発生した崩土における早期交通開放に向けた取り組みと併せて開放に向けた安全性の確認の取り組みについて報告する。

2. 令和 2 年度発生的一般国道 169 号での崩土概要

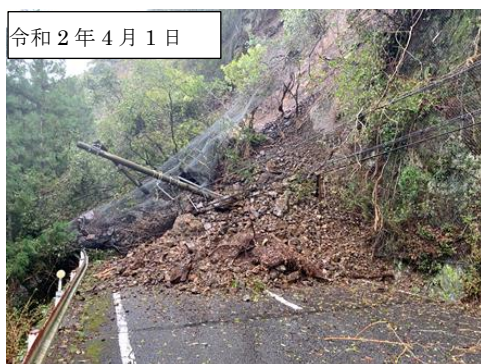
令和 2 年 4 月 1 日午前 11:00 頃に下北山村上池原地内において 1 回目の小規模な崩壊が発生。その後同日 13:00 頃に、2 回目の大規模な崩壊が発生した。2 回の崩壊により延長 20m、高さ 15m、幅 7m の規模で国道が崩土により全面閉塞されたため、完全通行止めの措置を行った。崩土発生箇所付近は、村道が迂回路として利用できたことから、村民の生活への影響は軽減することができた。しかし、村道が狭隘であったことから全長 8m を超える大型車の規制が必要となり、広域迂回を余儀なくされたため、大型車の交通に大きな影響を与え

写真1 国道169号(下北山村内)崩土発生時

崩土発生日の午後、直ちに緊急法面踏査（年間を通してこのような災害等の緊急時に現地調査及び対応の検討を行う業務）を実施した。踏査の結果、法面上部に新しい段差や崩壊斜面の岩盤の押し出しが確認されたことで、近日中に3度目の崩壊の恐れがあると想定した。

恒久対策工事の完了には、かなりの時間を要すると考え、まずは暫定開放を目指し、応急対策の検討を行った。検討の結果、応急対策として不安定岩塊の撤去を行った後に風化防止対策としてモルタル吹付を行い、さらに崩壊斜面上部にある転石等の対策として仮設防護柵の設置することとした。しかし、暫定開放を行ううえで、2つの課題があった。

以上の対応により 6 月 24 日（水）に無事片側交互通行での暫定開放を行うことができた。また、異常が発生した場合に備えて現地に法面監視員を配置し、「(仮称) 基準値を超えた場合の対応マニュアル」を作成した。このマニュアルに基づき、伸縮計が 1 時間で 2mm 以上の変動を 2 回連続で計測すると、現場の警報器が作動し、関係職員に警報メールが配信され、ただちに通行止めの措置を実施することとした。

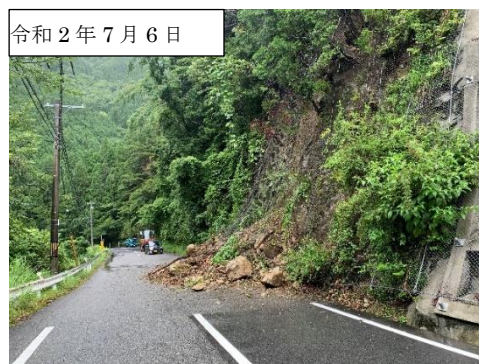
次に、令和2年7月6日午前9時50分頃に上北山村白川地内で発生した崩土の規模は、延長20m、高さ20m、幅4mで国道1車線を閉塞した。崩壊直後も雨が降り続いていたことから安全を考慮し、全面通行止めの処置を行った。当該発生箇所を迂回路として利用可能な道路が存在しなかったことから、全車両の広域迂回を余儀なくされ、村民の生活に大きな影響を与えた。

写真2 国道169号(上北山村内)崩土発生時

崩土発生日の午後、直ちに、緊急法面踏査を実施し、対策工についての検討を行った。法面踏査の結果、崩壊地より上部斜面には開口亀裂や段差等の新たな変状もなく、現状斜面全体が岩盤露頭しており上部に不安定な岩塊が残っているものの、概ね健全であることが確認された。そのため、対策工としては不安定な岩塊を撤去し、モルタル吹付による風化防止を行った後に落石防止網の再設置を実施するものとした。しかし、本復旧完了をもっての開放では時間を要することから、交通開放に係わる必要条件について検討を行った結果、今回の危険要因は崩壊斜面に残っている不安定岩塊であることから不安定岩塊の撤去を開放条件とし、まずは不安定岩塊撤去後に仮設防護柵を設置し片側交互

<対応2>撤去作業時に現場に常駐し撤去状況の確認を行い、完了後には職員及び施工業者、緊急法面踏査実施の設計コンサルタントの3者で斜面に岩塊の落ち残りや亀裂がないかを確認し、どちらも確認されなかったことから安全と判断した。
