下北山村上池原 協議資料

令和 5 年12月 26日

奈良県 吉野土木事務所

1. 概要:位置および発生の経緯

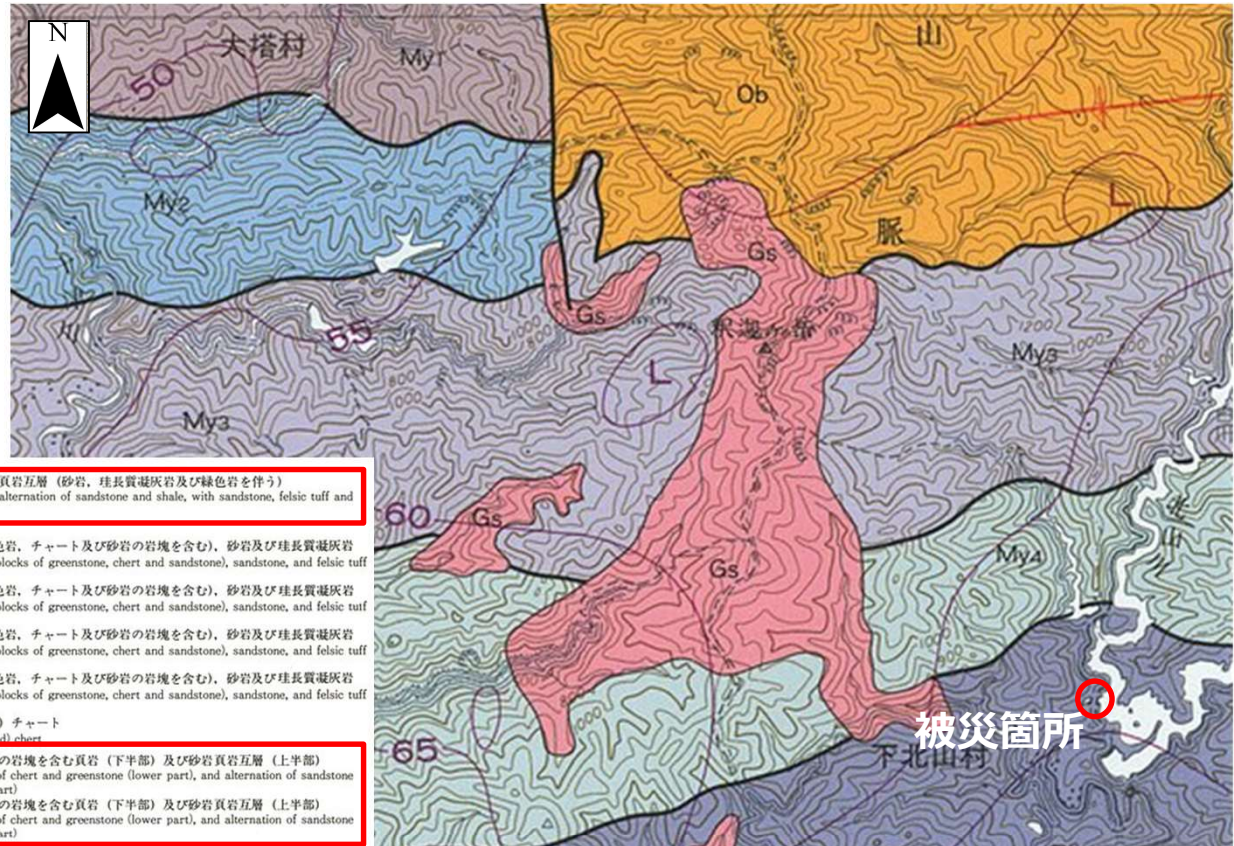
- 被災箇所の地質は、広域地質図幅によると四万十帯日高郡層の砂岩頁岩互層である。
- 被災箇所の露出した崩壊面は非常に風化が進行が進行し脆弱化している。
- 岩は多方向に割れ目が発達し、不安定な浮石が現地で見られている。

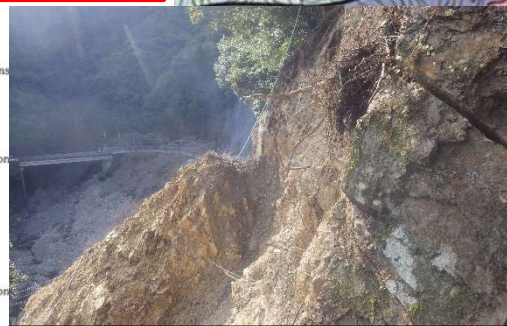
被災地頭部地質状況

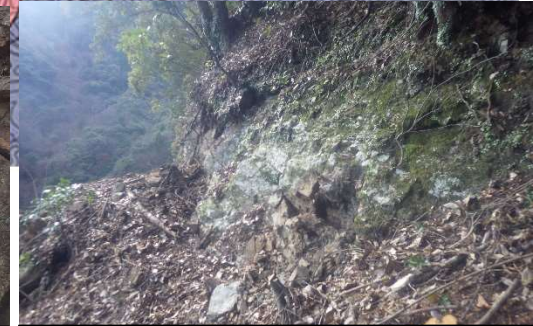
砂岩頁岩互層(角礫化)

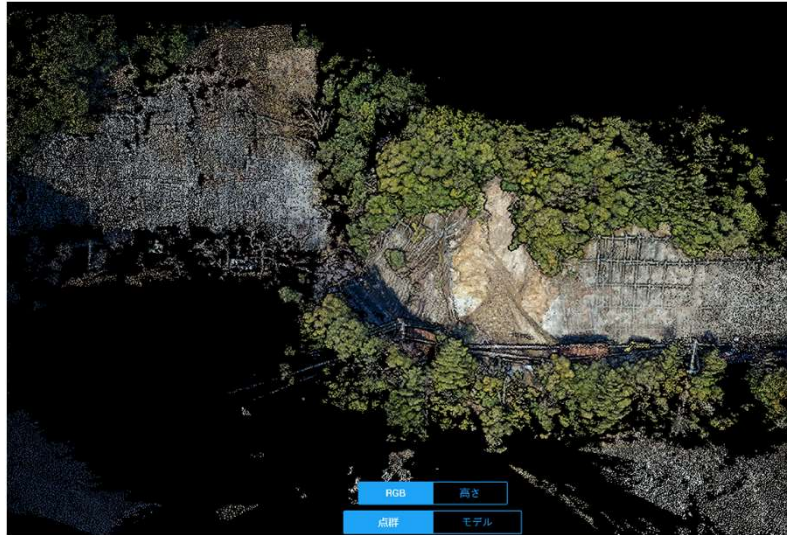
近隣斜面全景

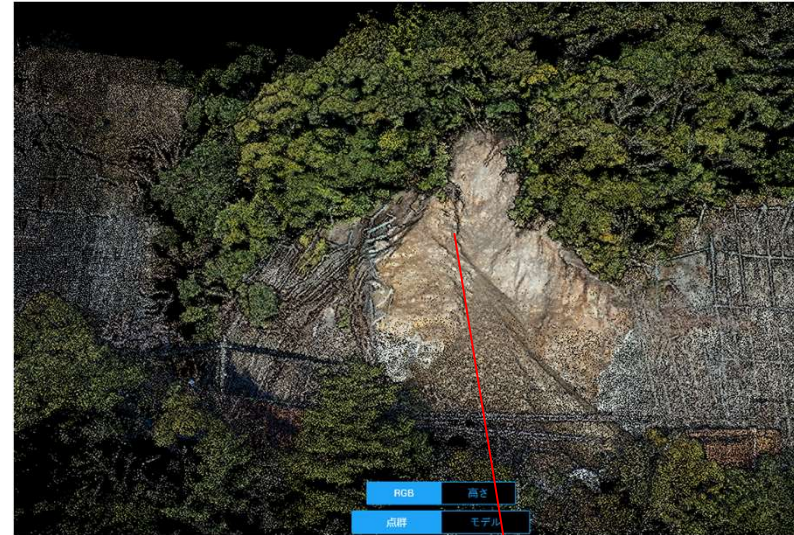
崩壊斜面全景

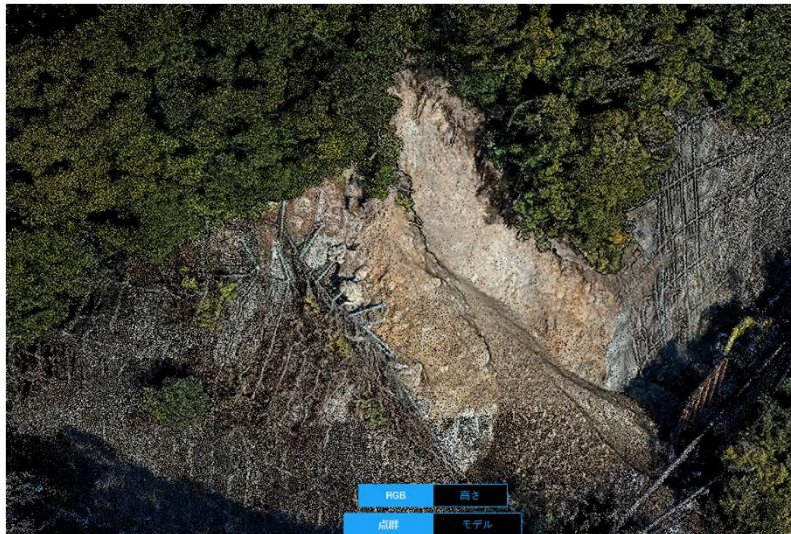
崩壊斜面側方より

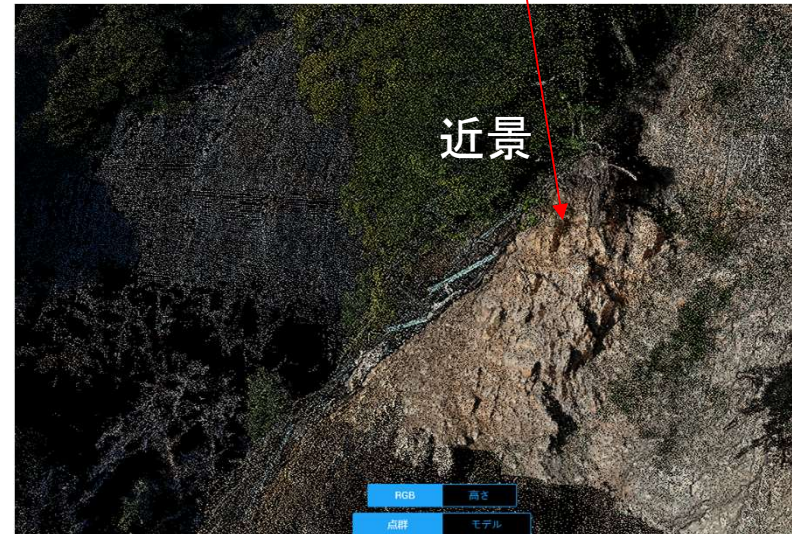
崩壊斜面表層状況

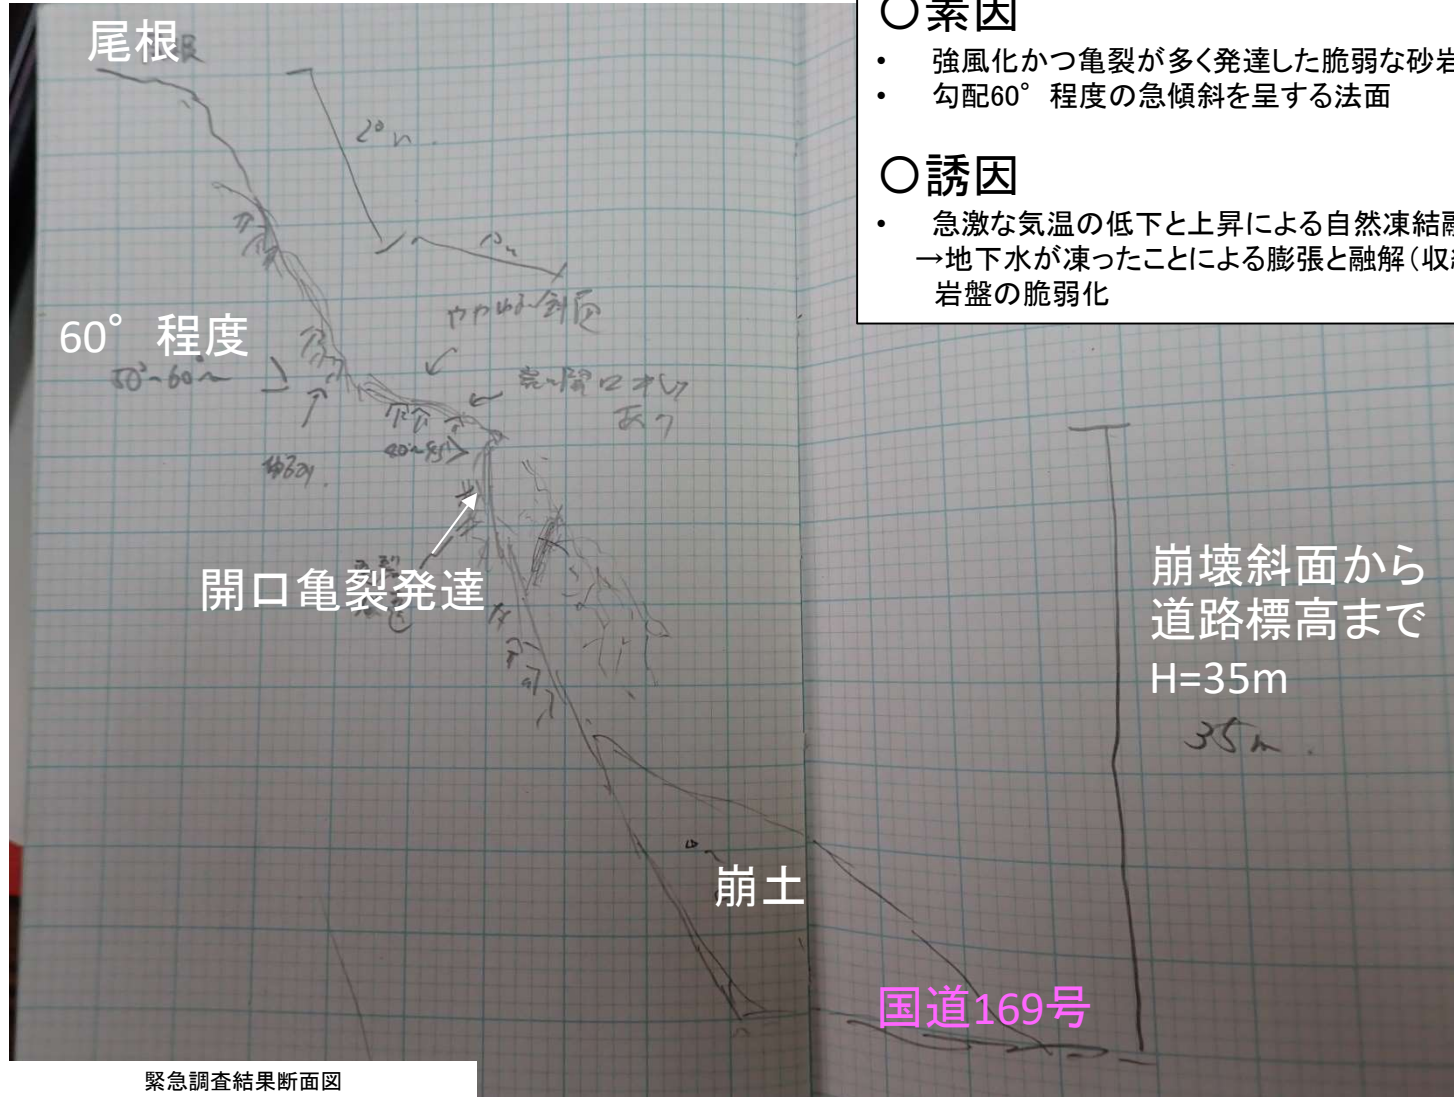
- 強風化かつ亀裂が多く発達した脆弱な砂岩頁岩互層
- 勾配60°程度の急傾斜を呈する法面

- 急激な気温の低下と上昇による自然凍結融解
→地下水が凍ったことによる膨張と融解(収縮)の繰り返し作用による岩盤の脆弱化
