R5.12.25踏査結果（写真位置図）

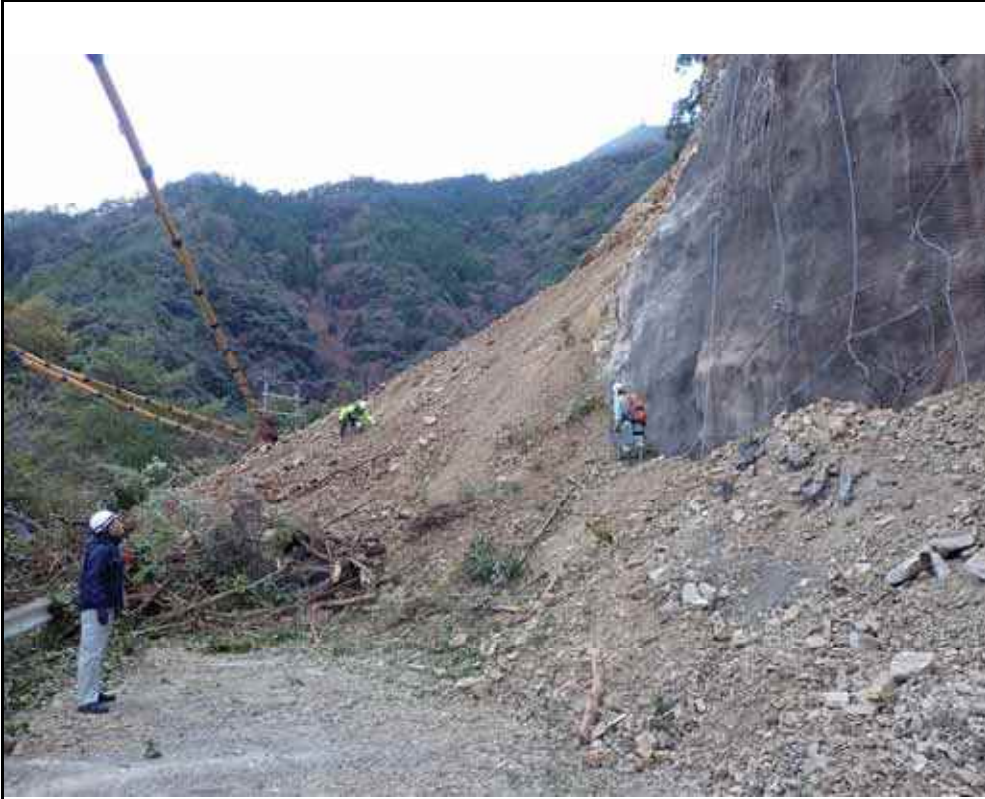
写真1：北側崩壊状況

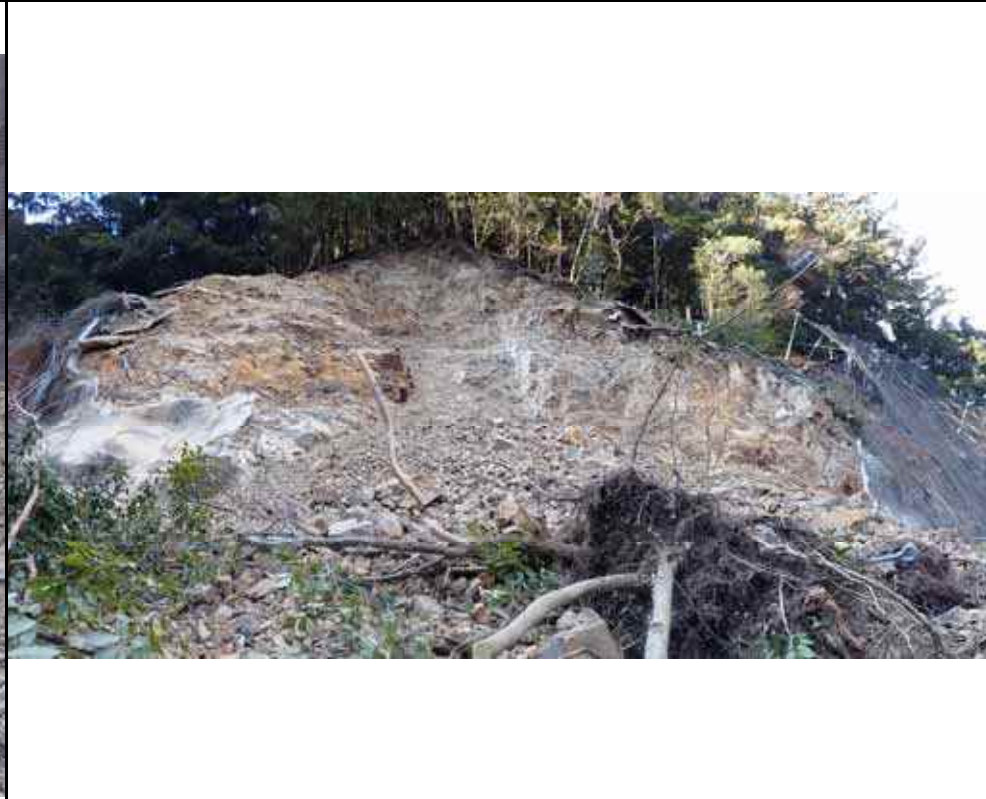
- ・崩壊斜面の頭部の岩盤は亀裂が多くゆるみが多い。（写真2）
- ・南側と北側の側部に亀裂が認められ崩壊の恐れが高い（写真7,8、11、12）
- ・南側防護柵の上部のモルタル吹付面に水平亀裂が認められる。
- ・崩壊の上部斜面には、緩んだ岩盤が認められる。

写真2：崩壊斜面状況

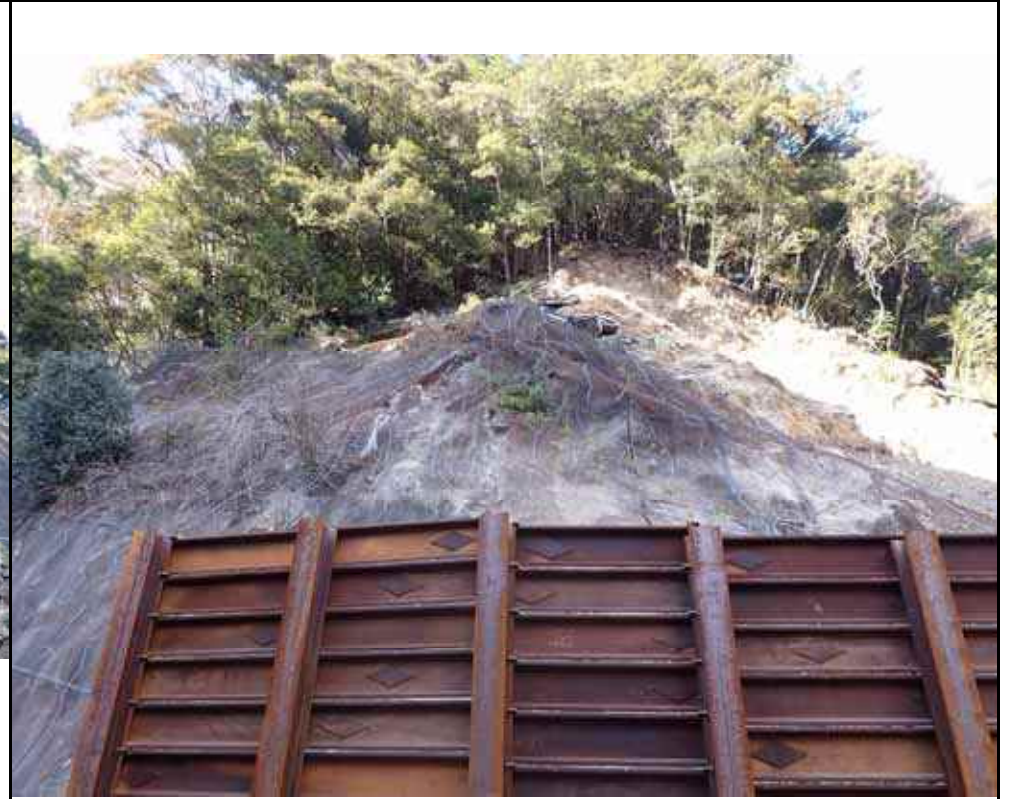
写真3：南側モルタル吹付の亀裂

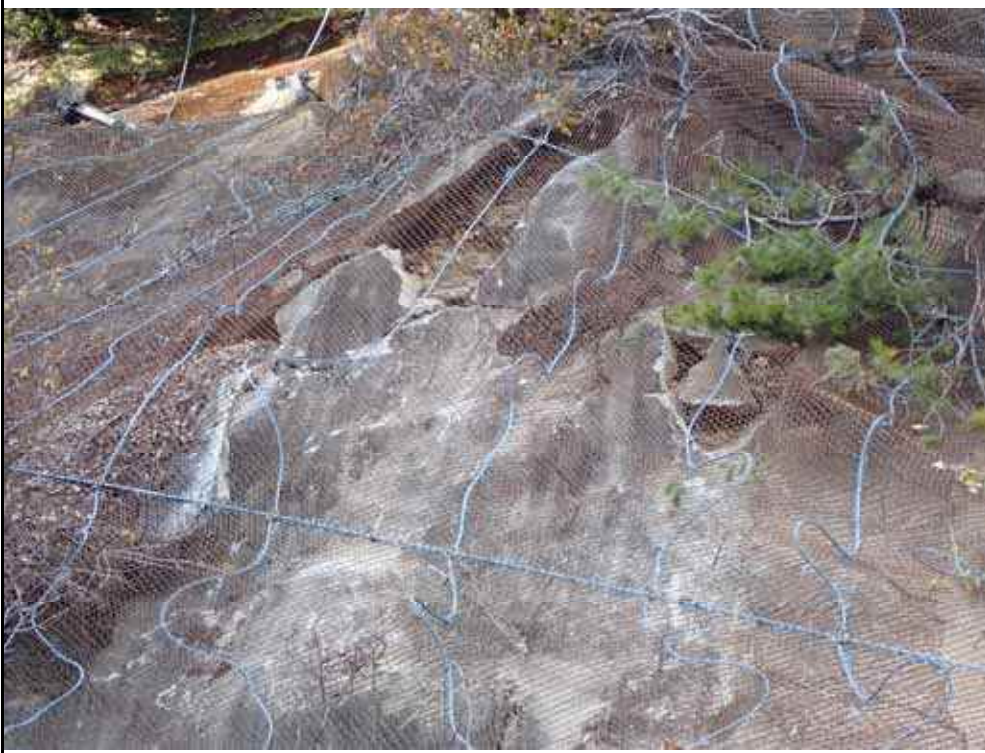
写真4：南側モルタル吹付亀裂の拡大

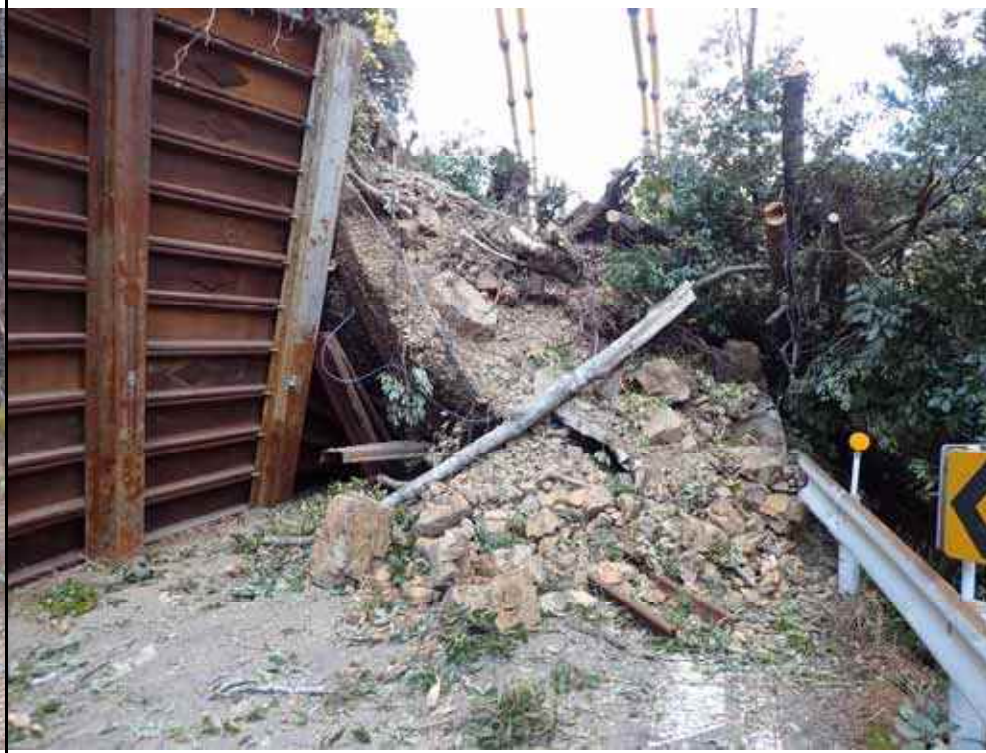
写真5：南側崩壊土砂の状況

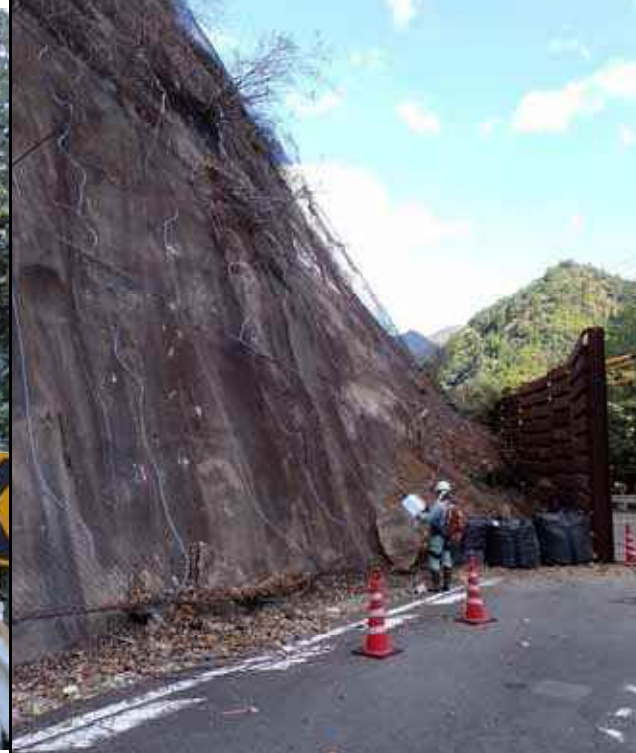
写真6：南側道路状況

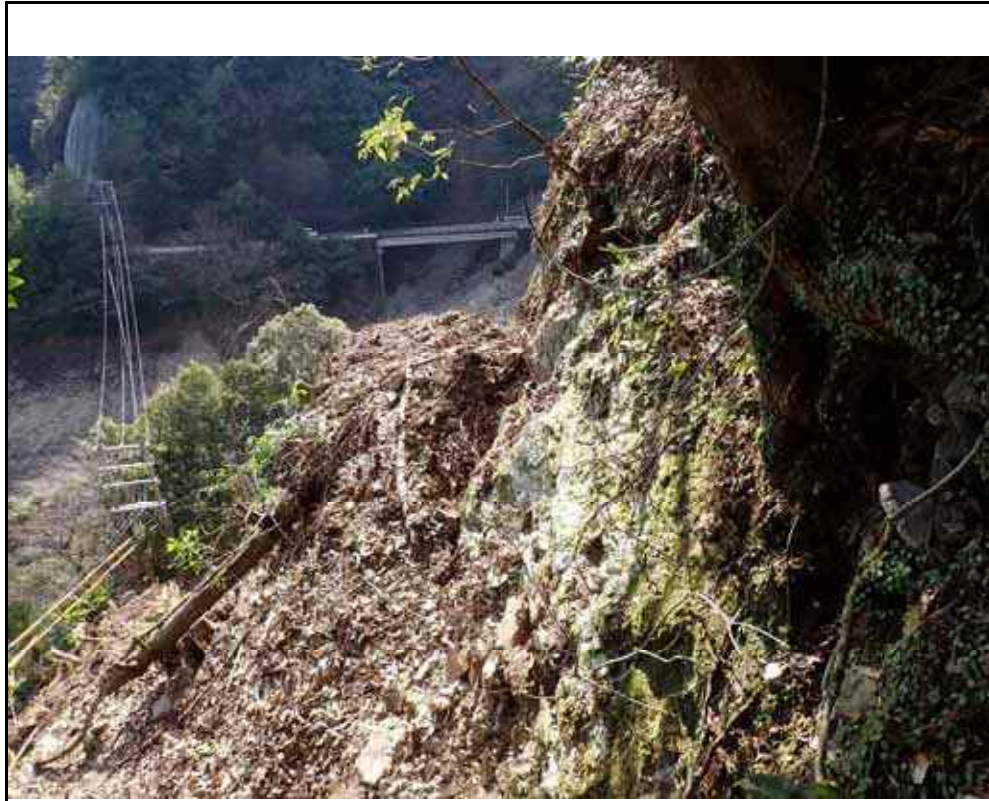
写真7：北側上部の亀裂の状況

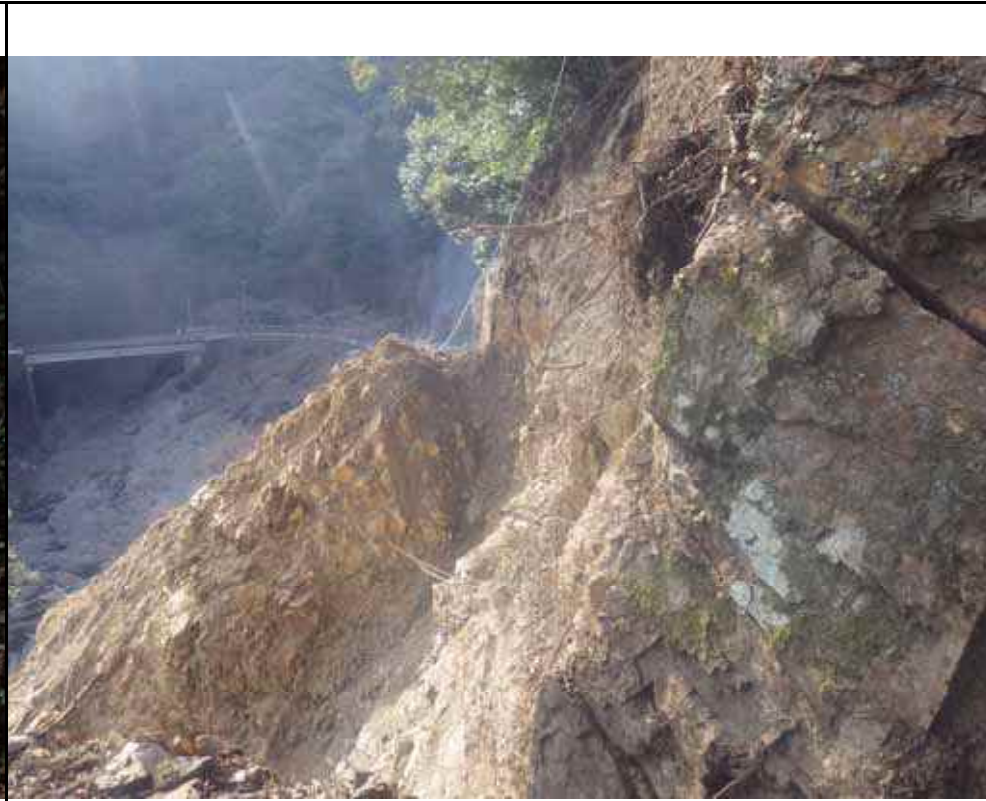
写真8：南側亀裂の状況

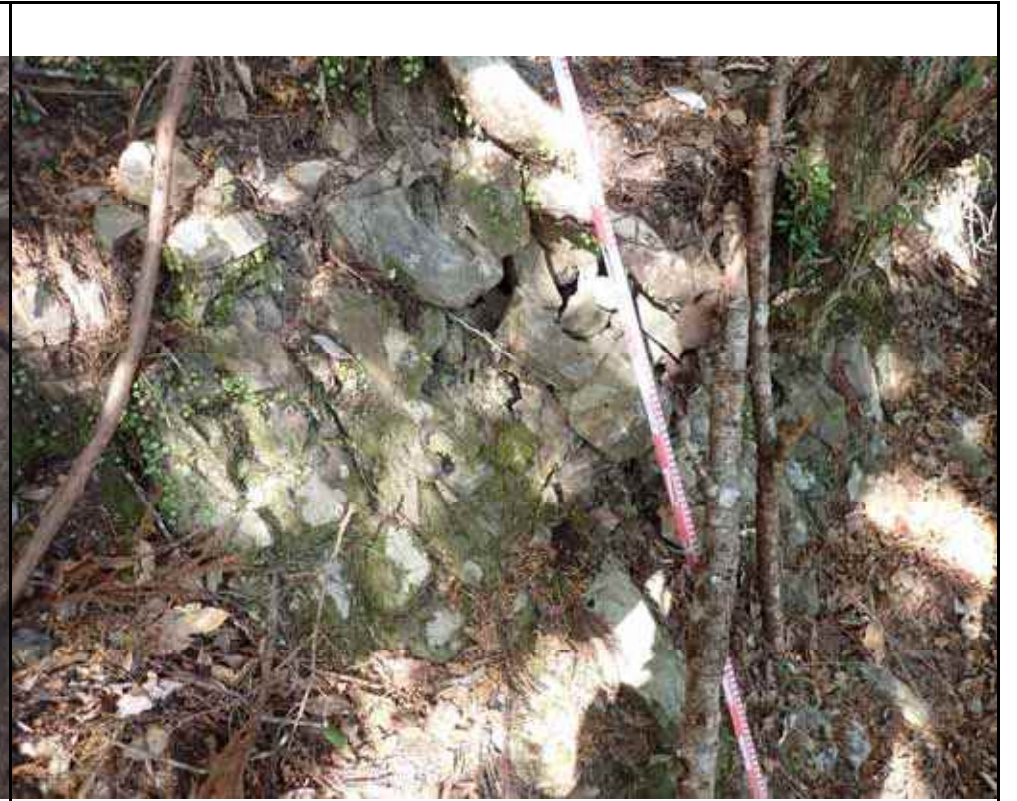
写真9：上部斜面の岩盤のゆるみ

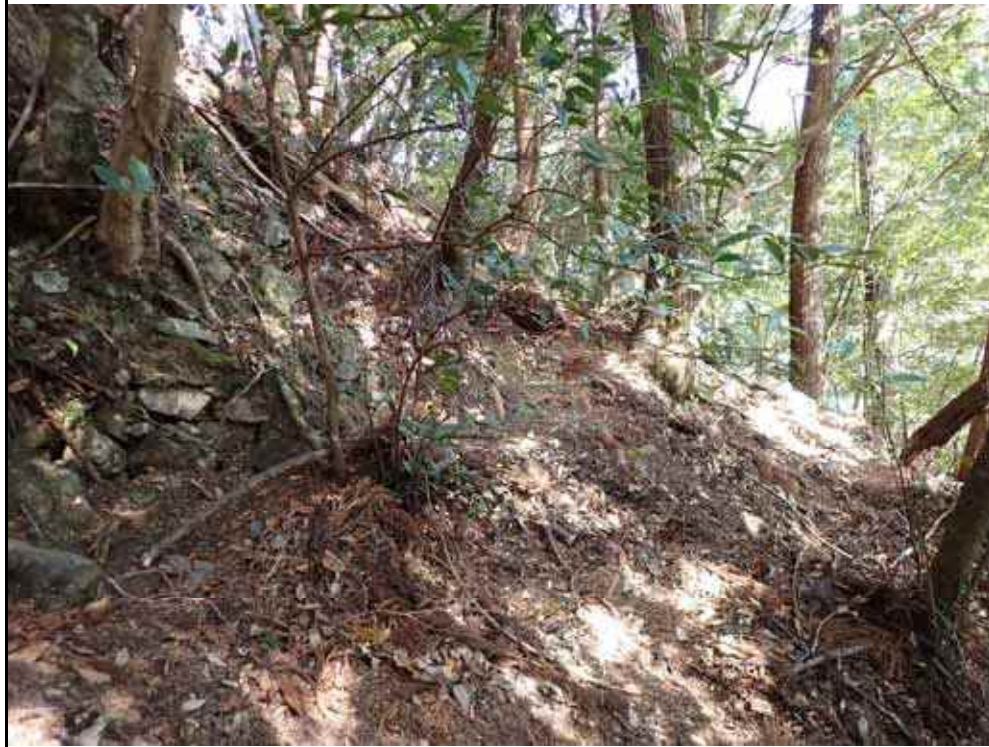
写真10:崩壊斜面の上部の状況

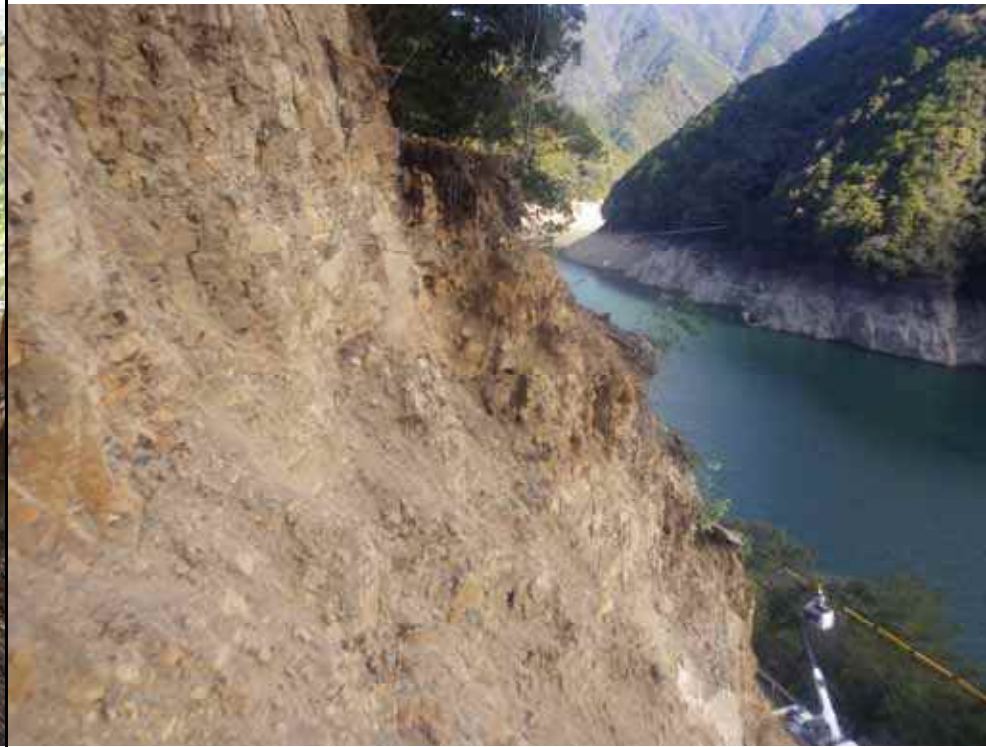
写真11：北側崩壊の状況

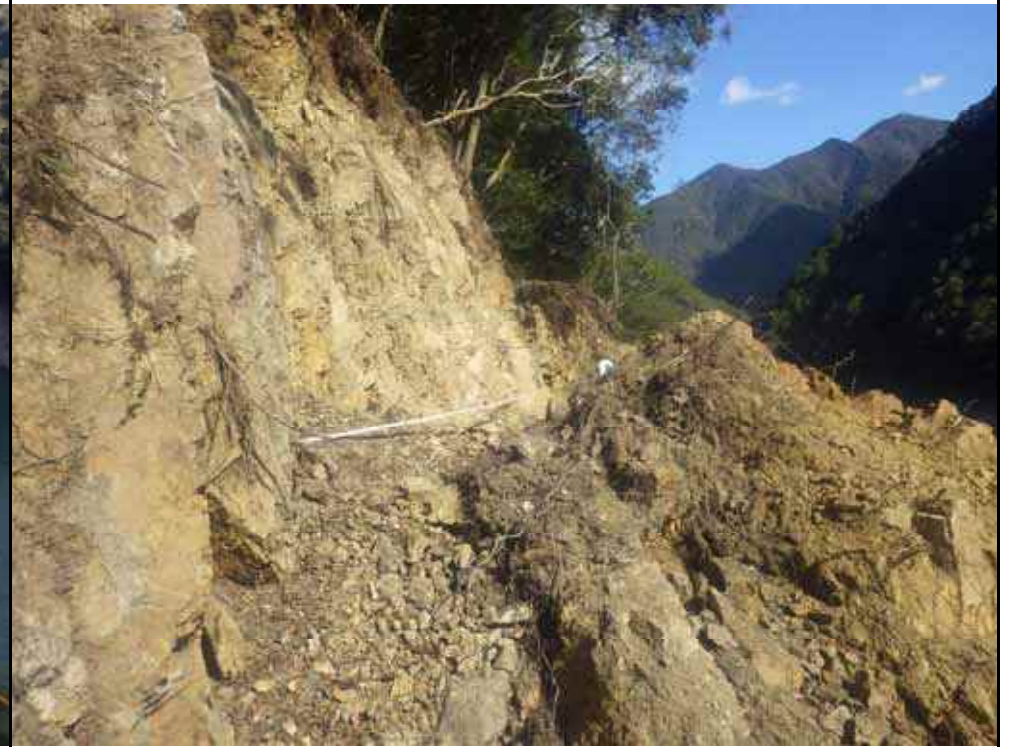
写真15：南側崩壊の状況

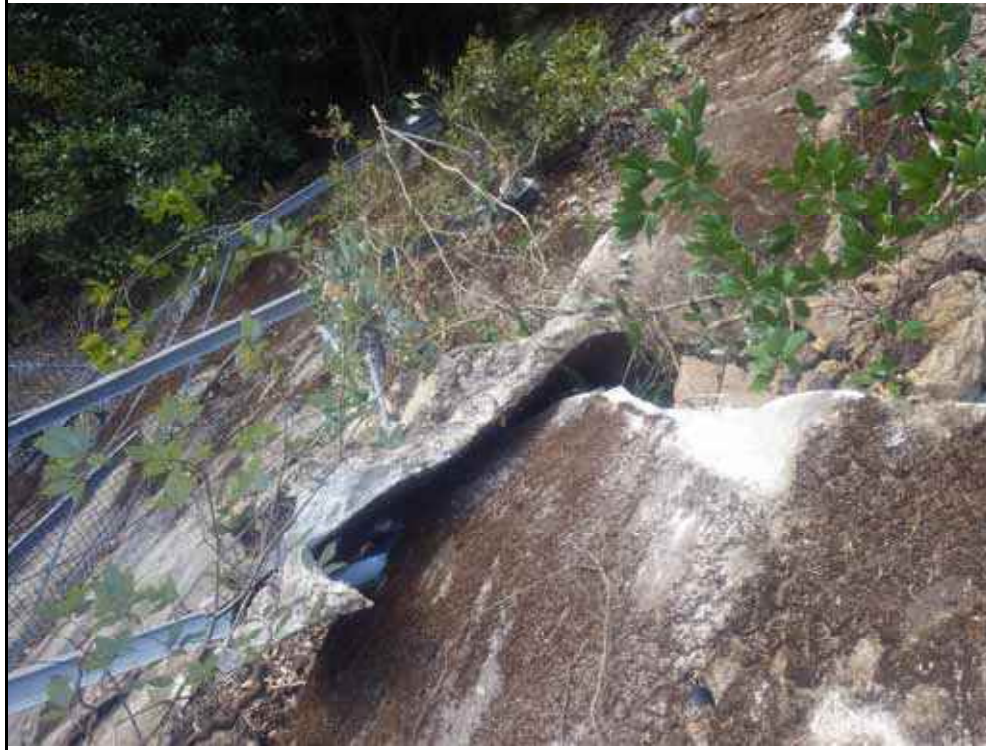
写真13：南側亀裂の状況（モルタル吹付の亀裂）

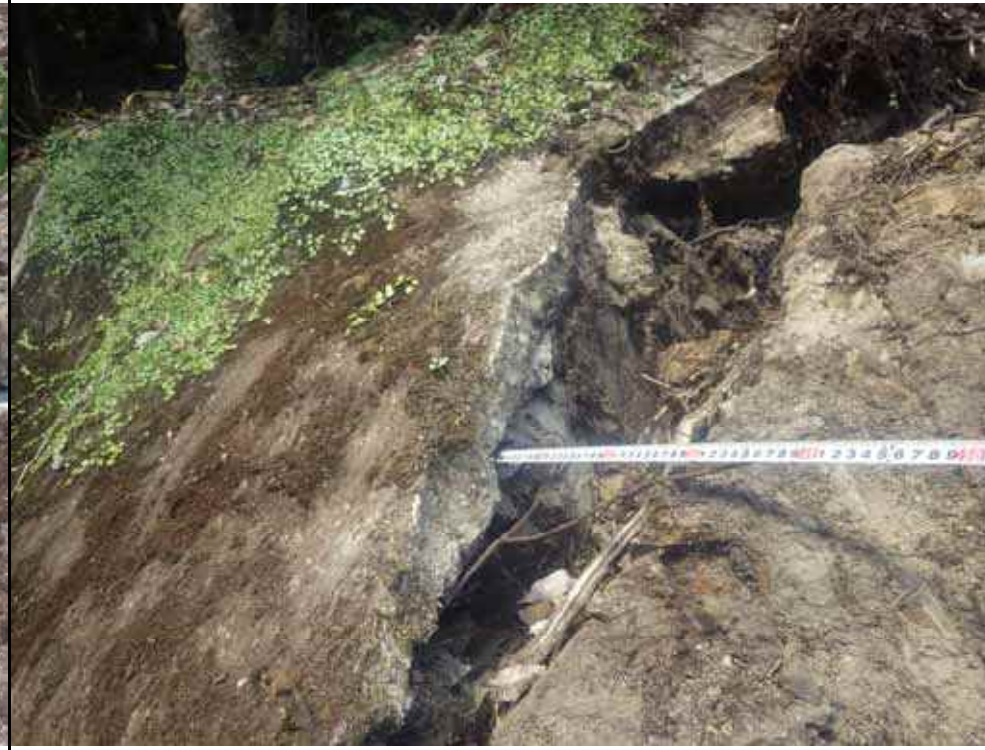
写真14：南側亀裂の状況（モルタル吹付の亀裂）
