一般国道 169 号 下北山村上池原地区
(吹付モルタル片のはく落)

緊急踏査報告書

令和 5 年 5 月 9 日

日本工営株式会社

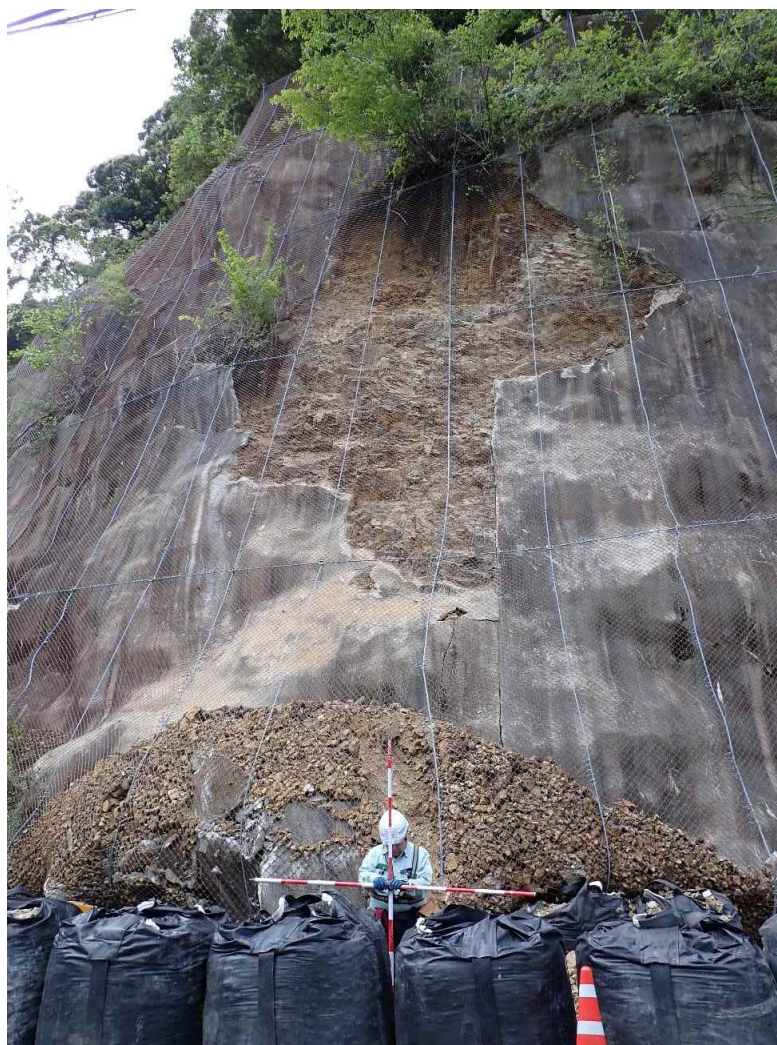
- ・ モルタル吹付面の主変状区間は、距離標 631kp 付近にある目地 C より起点側 5m の場所から、終点側目地 A までの約 35m の範囲である。
- ・ モルタル片は道路より比高 15m 付近よりはく離崩落している。
- ・ 流出土砂により、ネットの一部は破れが生じている。
- ・ はく落箇所の背面は強風化した泥岩および砂岩が分布している。
- ・ はく落箇所の直上部には凸型の地形があり、落ち残りと推定される。

写真 3.1 ①モルタルはく落箇所の状況
(規模：幅 9m×高さ 10m×深さ 1m)

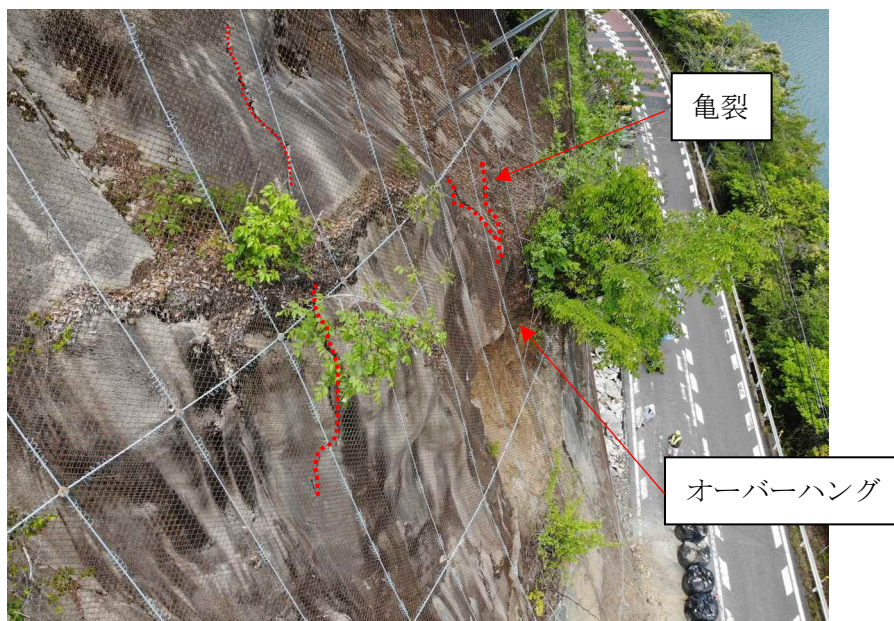
写真 3.2 ②はく落箇所頭部付近の状況（写真提供：田中建設株式会社）
はく落箇所頭部はオーバーハングしている。
また背面には亀裂があり、不安定な状態と推察される。

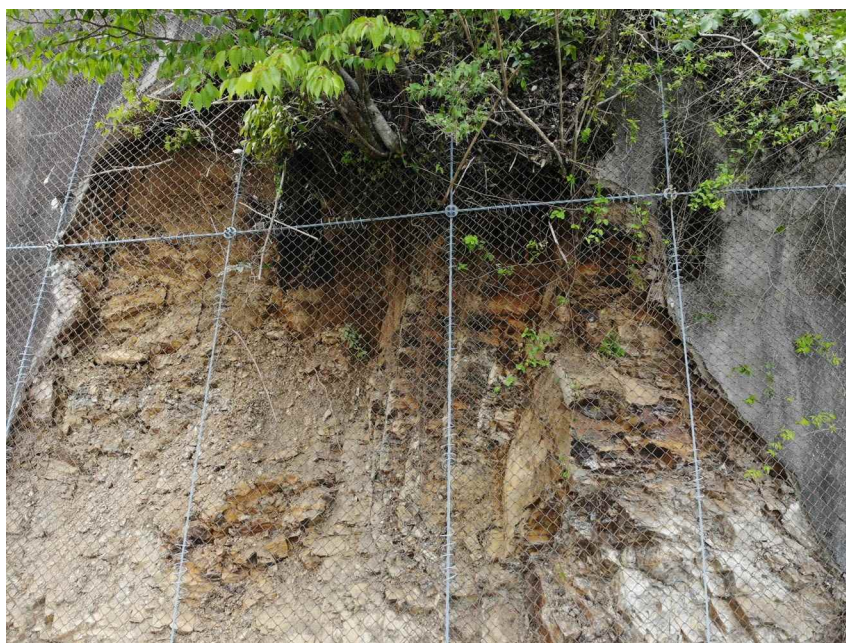
写真 3.3 ③はく落箇所頭部付近の状況（正面）（写真提供：田中建設株式会社）
崩壊深さは最大 1m 程度と推察される。

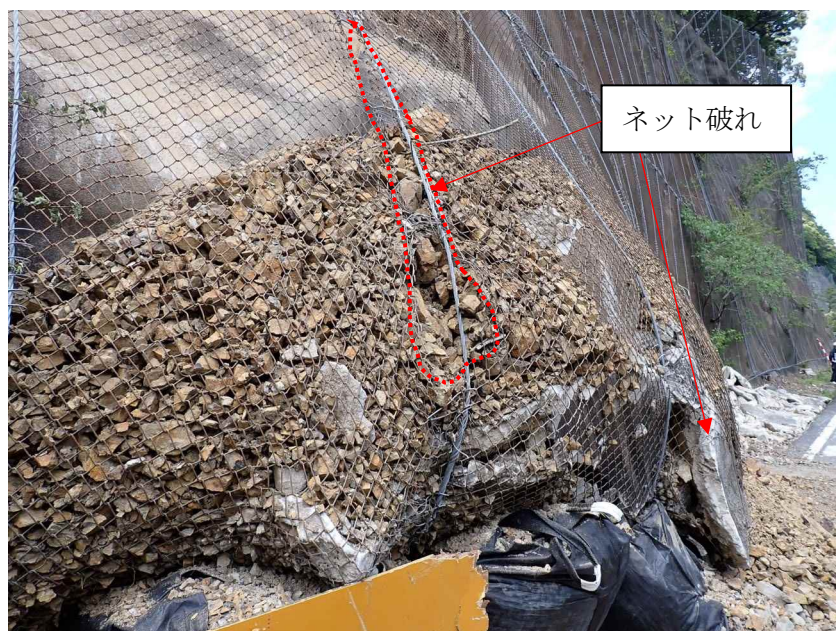
写真 3.4 ④ポケット式防護網裏の土砂堆積状況
流出した土砂により防護網の一部が破れている。

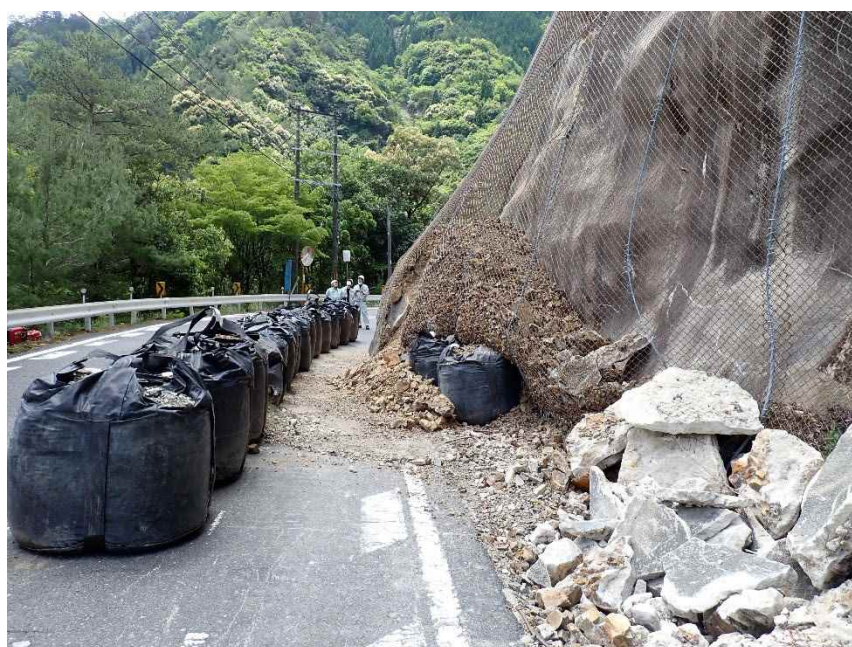
写真 3.5 ⑤はく落箇所の状況（起点側から撮影）
応急処置として、剥落したモルタル片は路肩に集められている。

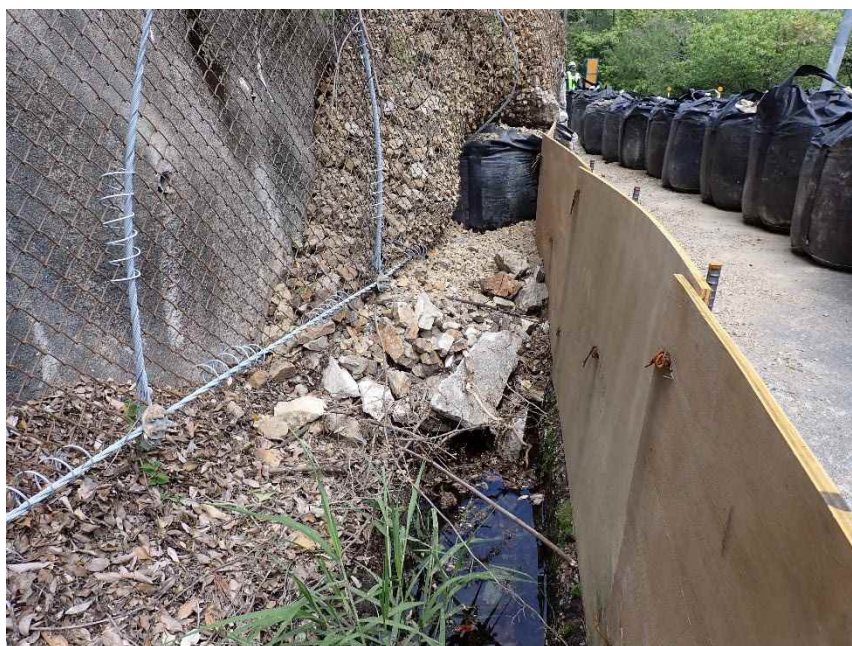
写真 3.6 ⑥はく落箇所状況（終点側から撮影）
路肩と法面の間にある水路は、流出土砂が堆積して閉塞している。

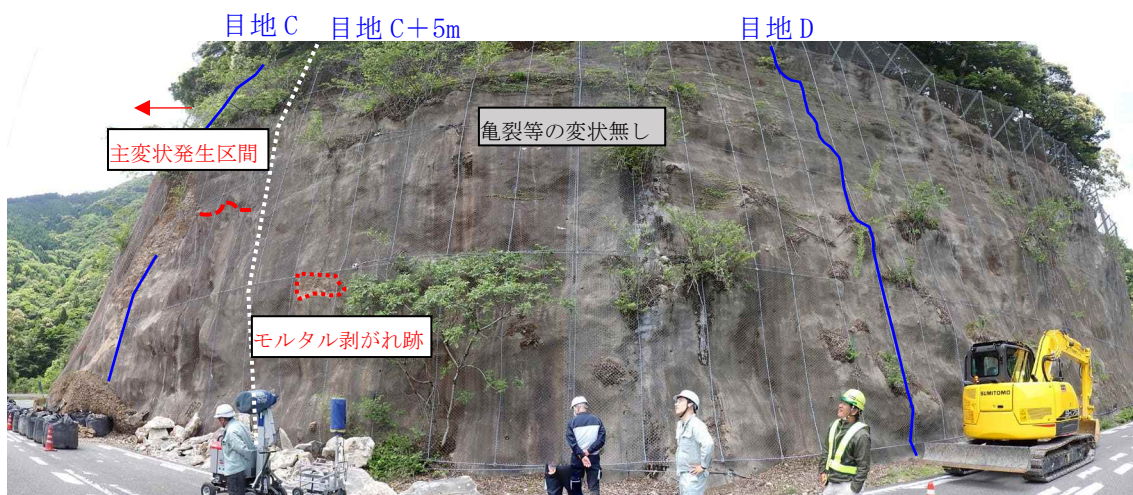
写真 3.7 ⑦主変状区間起点側の状況
変状の有無は目地 C より起点側に約 5m 程度の場所を境界とする。
目地 C+5m より左は変状が有るが、目地 C+5m より右は、一部モルタルの剥がれ跡があるのみで、亀裂等の変状は認められない
