#### 4 変状発生機構の推察

表 4.1 変状発生機構

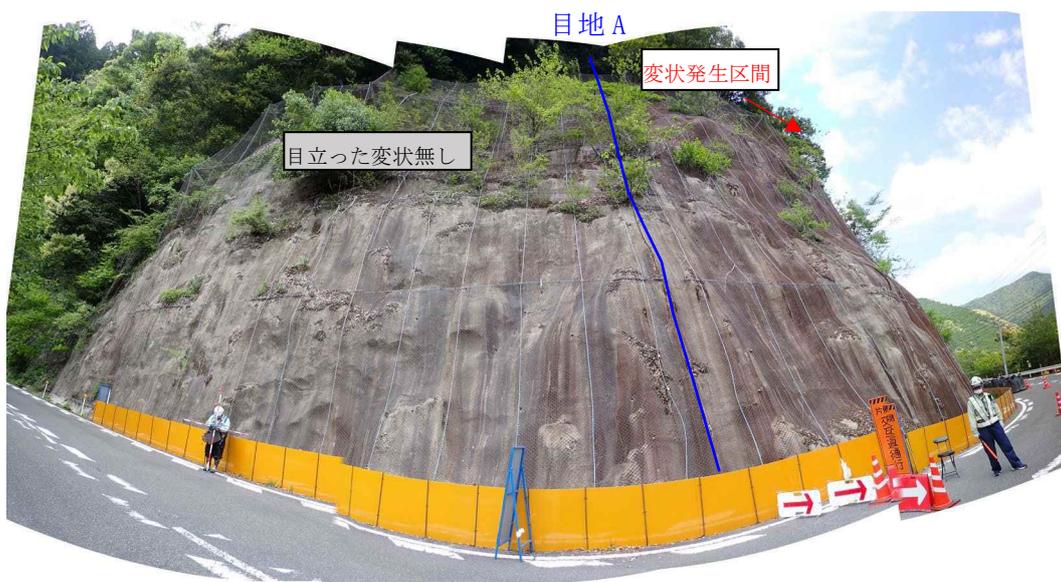
写真 3.8 ⑧主変状区間終点側の状況

変状の有無は目地 A を境界とする。

(目地 A より右は変状有、目地 A より左は変状無し)

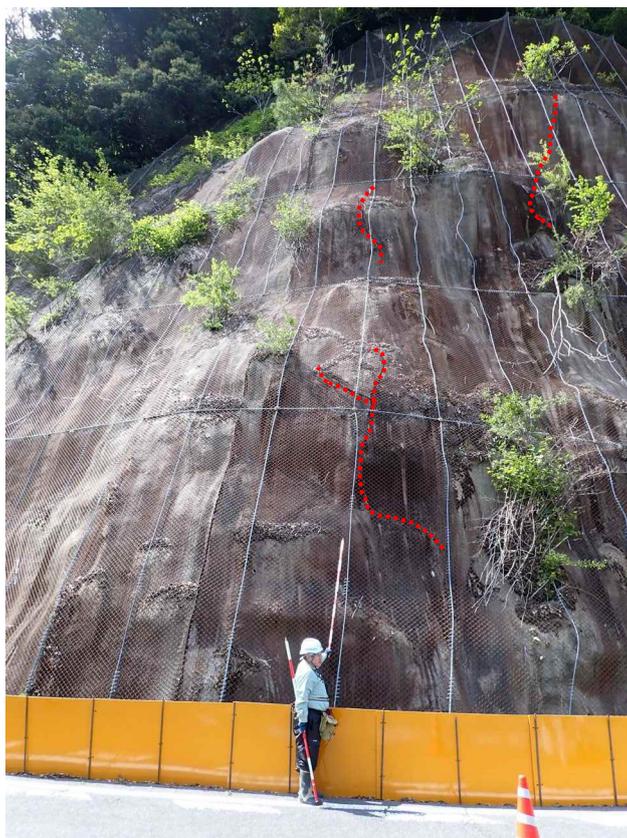
写真 3.9 ⑨主変状区間内の状況

吹付モルタルに水平・鉛直方向の亀裂が生じている。

- ・モルタル吹付工による法面崩壊対策

対策範囲: 延長約35m(主変状範囲)

面積: 約875㎡(延長約35m×法面高さ約25m)

今回ははく落は、地山に雨水が浸透したことにより、モルタル背部の岩盤が風化して不安定な状態であったことが素因と推察される。そのため、亀裂が発達した岩盤や風化した岩盤を極力除去した上でモルタル吹付することにより、長期的な安全確保が可能であると考えられる。

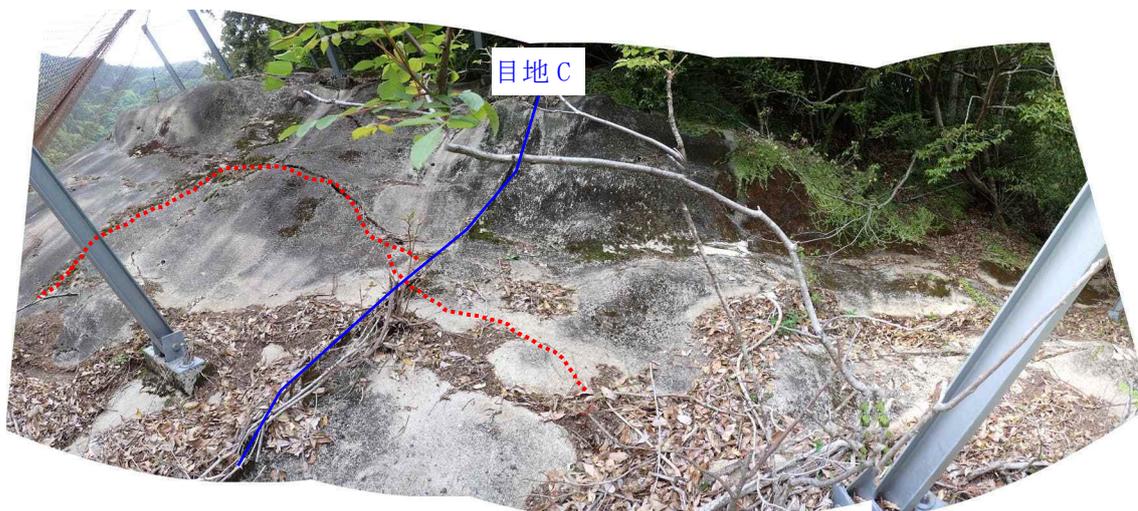
- ・ 法肩付近のモルタル吹付には亀裂が認められた。
- ・ ポケット式落石防護網の支柱には、傾倒や吊ロープの緩みは認められない。

写真 3.10 ⑩モルタル吹付法面の法肩の状況  
吹付に亀裂が生じている。

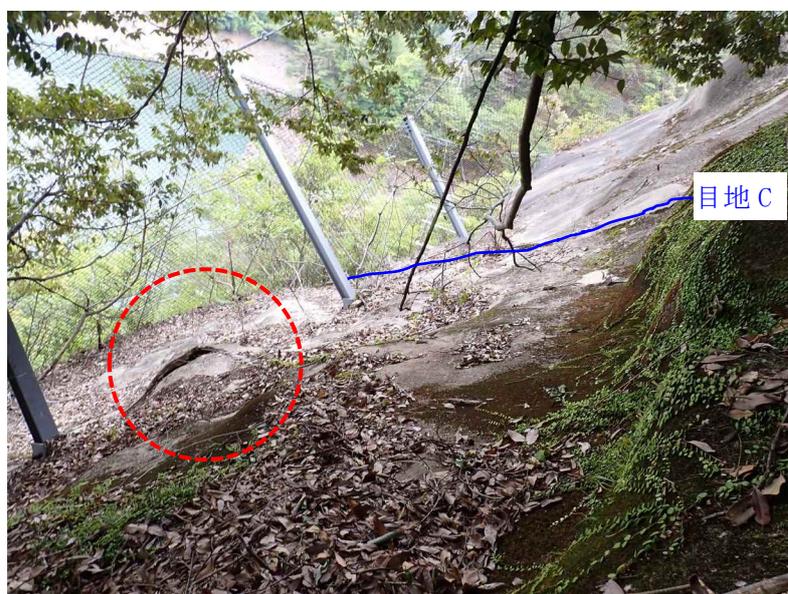
写真 3.11 ⑪モルタル吹付法面の法肩の状況  
吹付に亀裂が生じている。

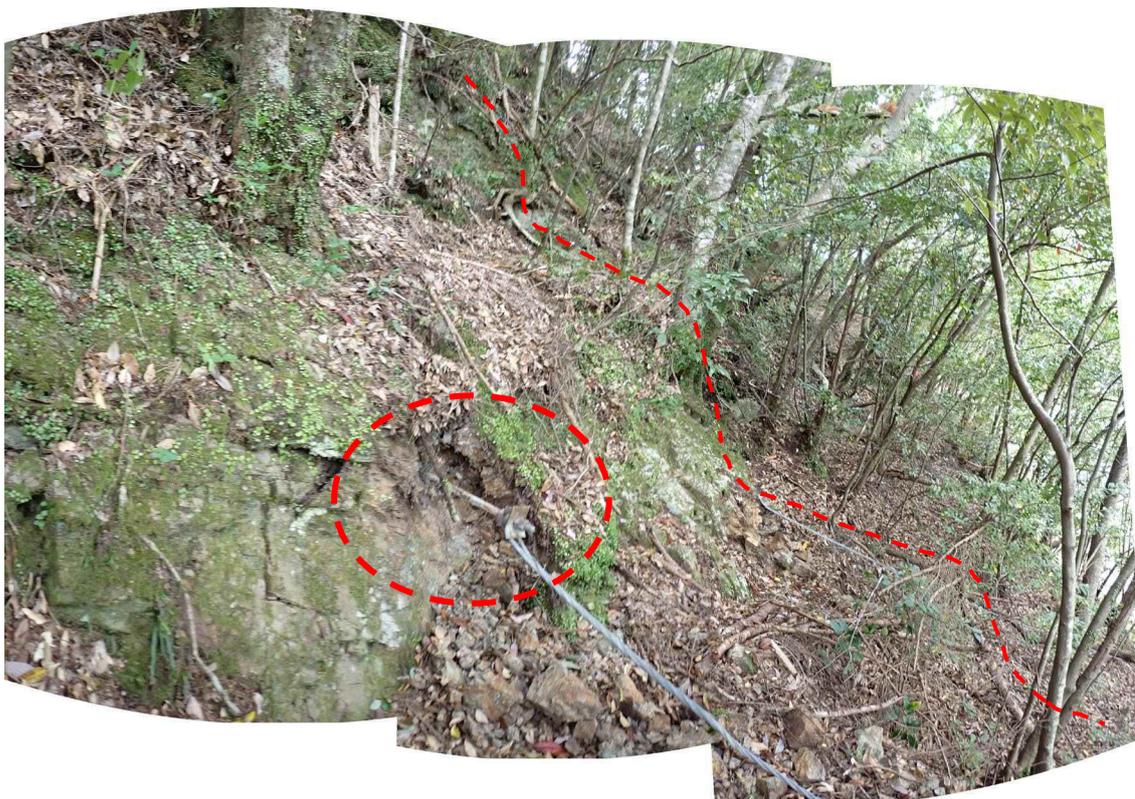
写真 3.12 ⑫法肩付近の自然斜面の状況  
斜面は階段状の地形を呈している。

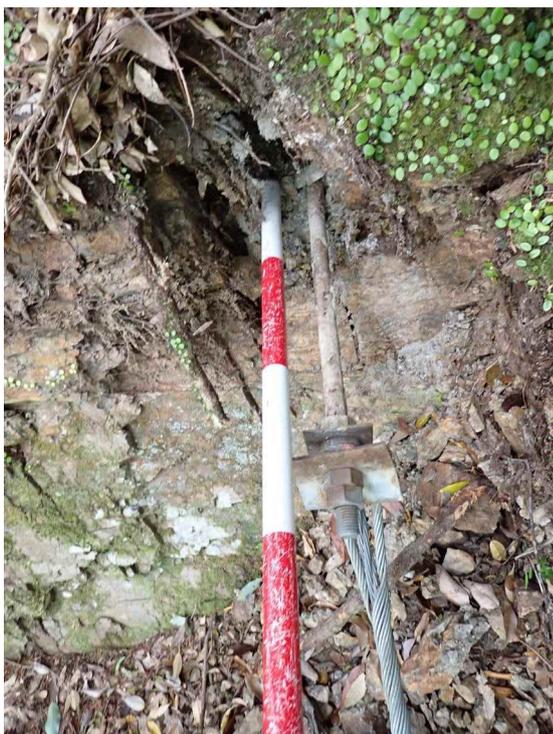
写真 3.13 ⑬ポケット式落石防護網支柱アンカー付け根の状況  
(モルタルはく落箇所上部)  
根元から 60cm 程度抜けかけている。

またモルタル吹付肩付近では、ポケット式落石防護網支柱のアンカーが抜けかけている状態が認められた。今後、土砂等による衝撃作用時に、防護網支柱が不安定となる可能性があるため、再度アンカーを設置することが望ましい。

- ・ポケット式落石防護網の張替および支柱アンカーの再設置

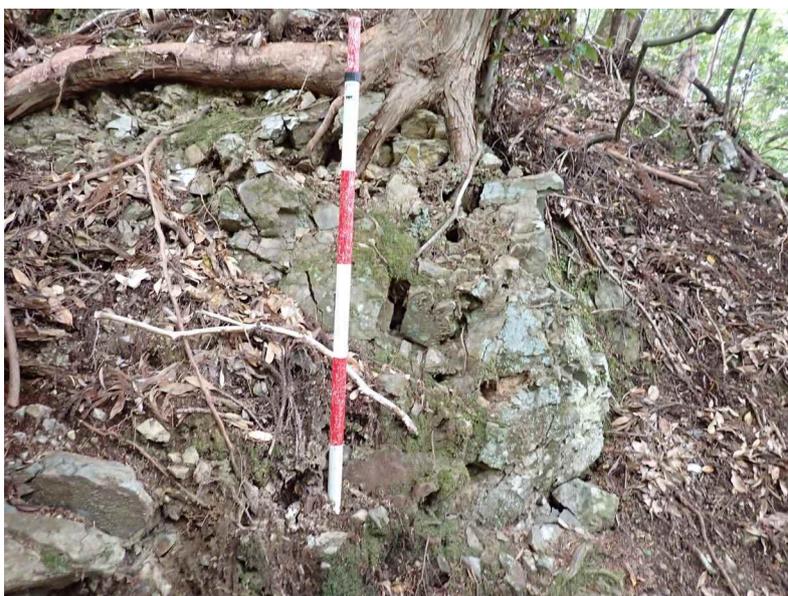
写真 3.14 ⑭自然斜面内の泥岩砂岩互層の露頭状況  
表面には亀裂が生じており、雨水が浸透しやすい状況である。

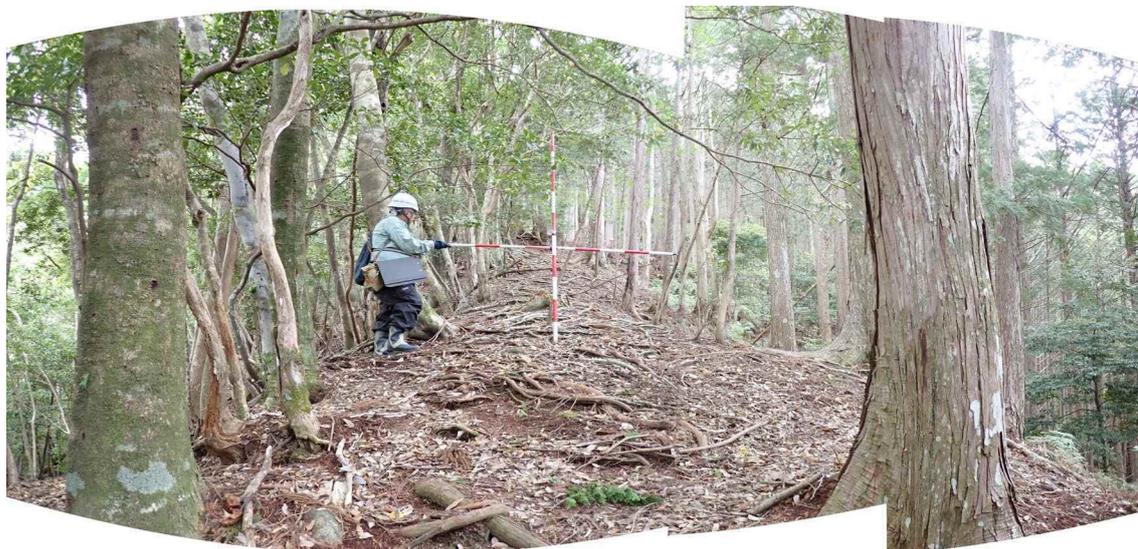
写真 3.15 ⑮尾根部の状況（変状は認められない）

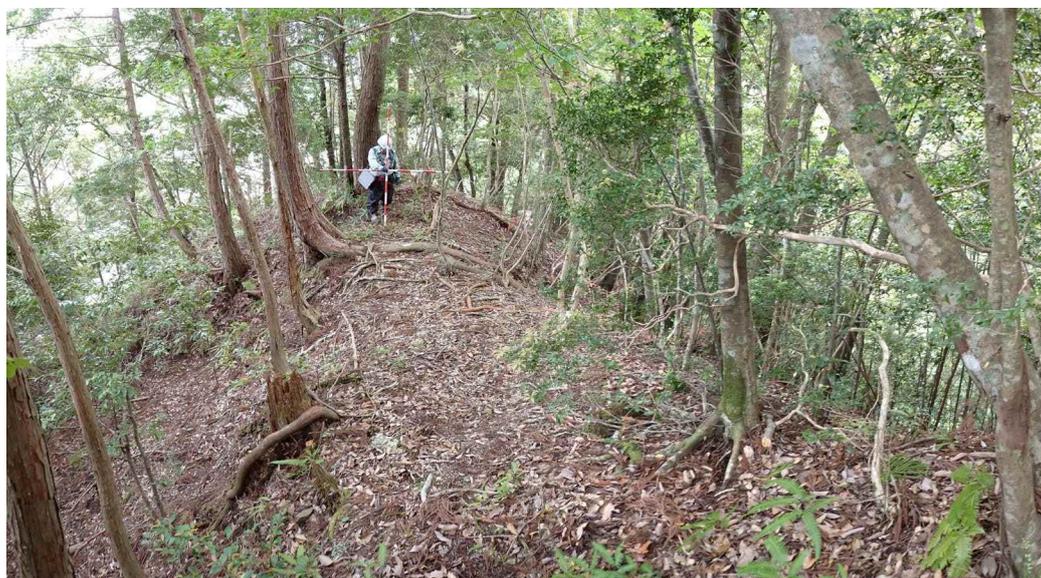
写真 3.16 ⑯尾根鞍部の状況（変状は認められない）
