様式-2 箇所別記録表(落石・崩壊)

施設管理番号	Y169A255	点検対象項目	落石・崩壊	路線名	国道169号			距離標(自)	0000	00	(至)	0000	00	上下線の別	下	延長	380.000 m	
事業区分	一般	道路種別	一般国道(指定区間外)	現道・旧道路区分	現道	所在地	奈良県 吉野郡 下北山村 上池原	位置目印	なし	北緯	34度 3分 45秒	東経	135度 58分 10秒	測地系	世界測地系			
事前通行規制区間指定	有(通行)	規制基準等	連続雨量	110 mm	時間雨量	25 mm	交通量	平日 1,500 台/12h	休日	2,500 台/12h	DID区間	非該当	バス路線	該当	迂回路	無	緊急輸送道路区分	指定無

様式-7 安定度調査表(落石・崩壊)

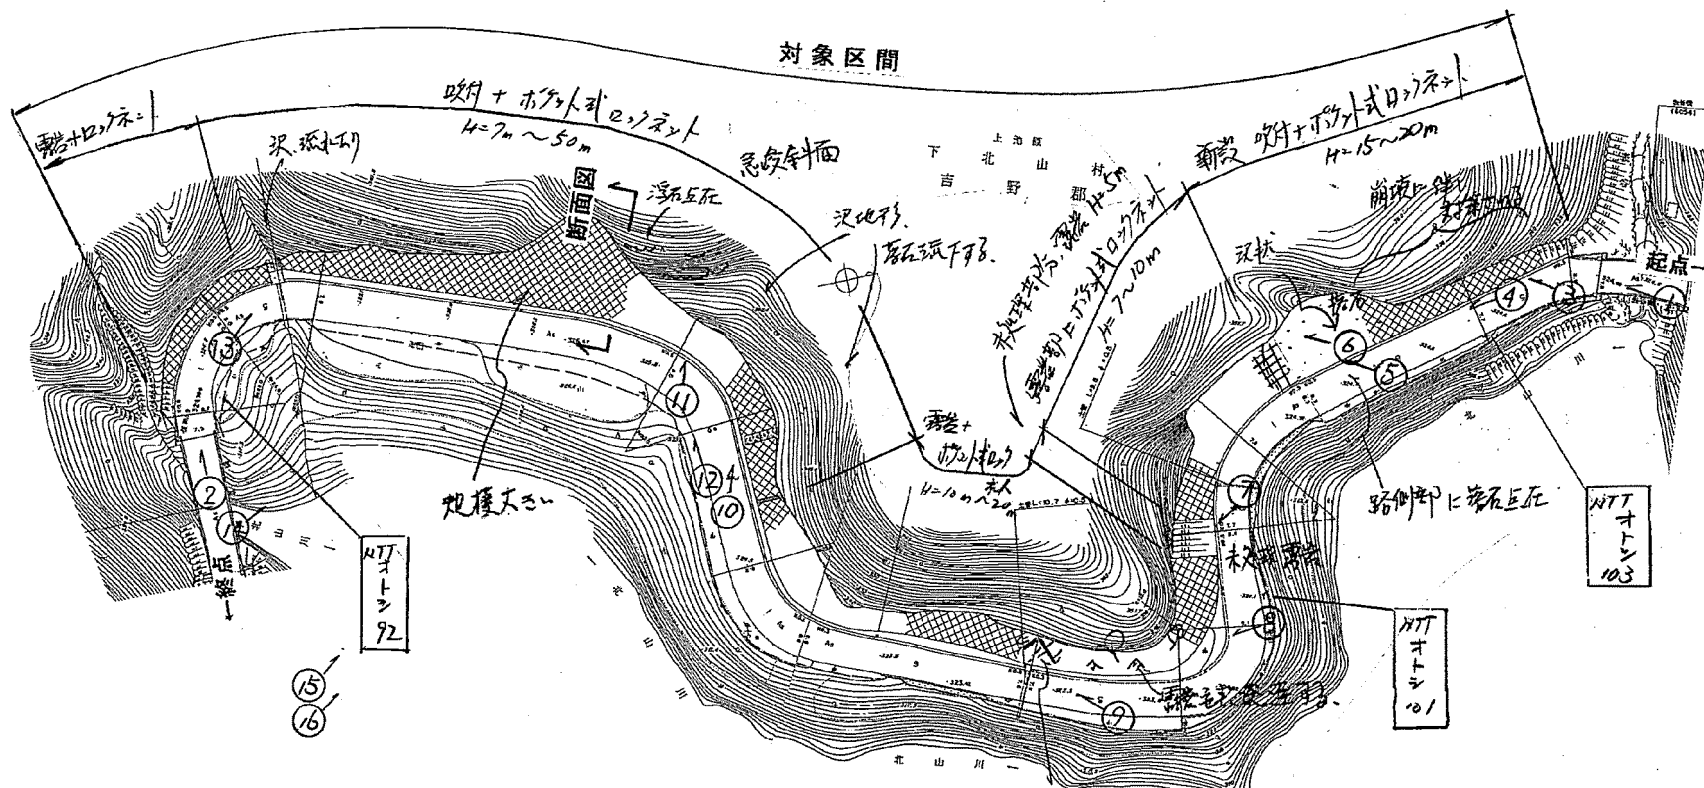
平面図

山の斜面に落石が
発生部及び落石が多く、比較的
大規模な落石が不安定である。

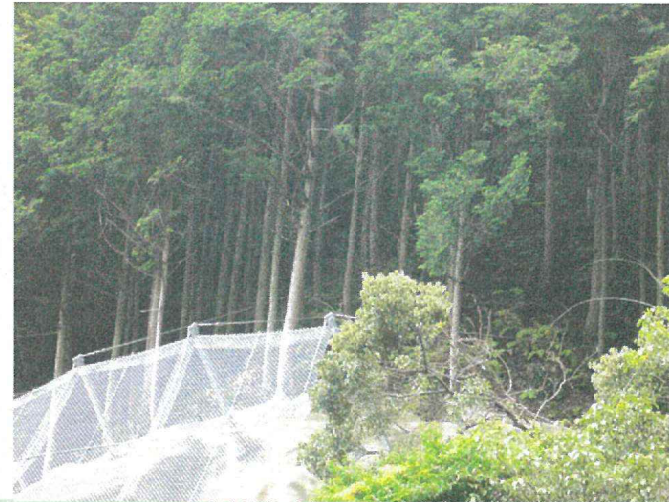
P-3 起点側法面上部には目立った転石は見られない

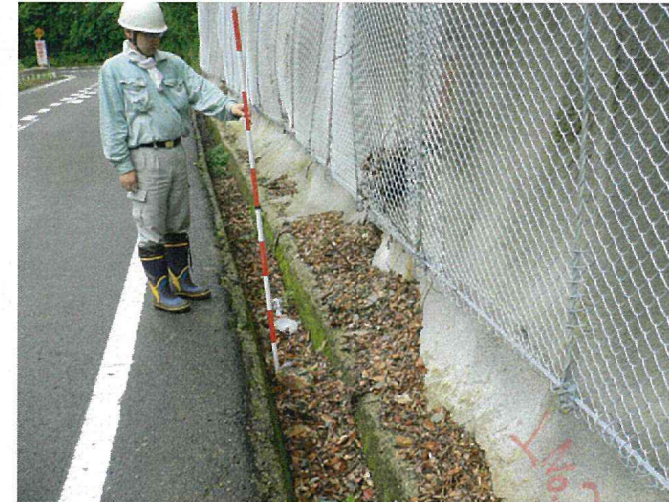
P-4 路側部に小落石点在する
