施設管理番号	Y169A255
点検対象項目	落石・崩壊

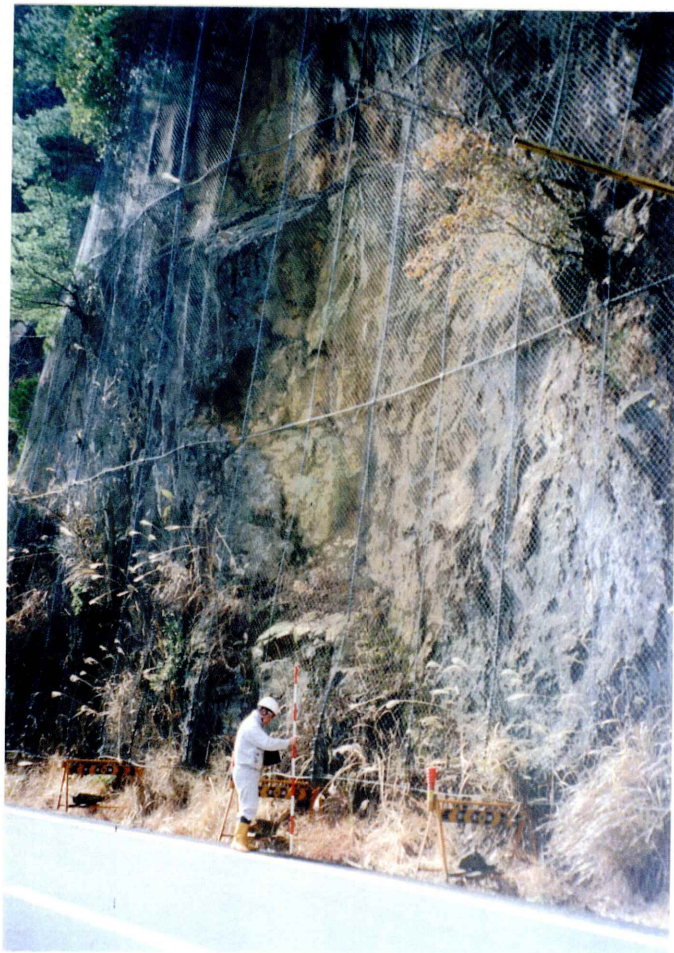
⑤法面の小崩壊
ロックネット内に落石状で留まる

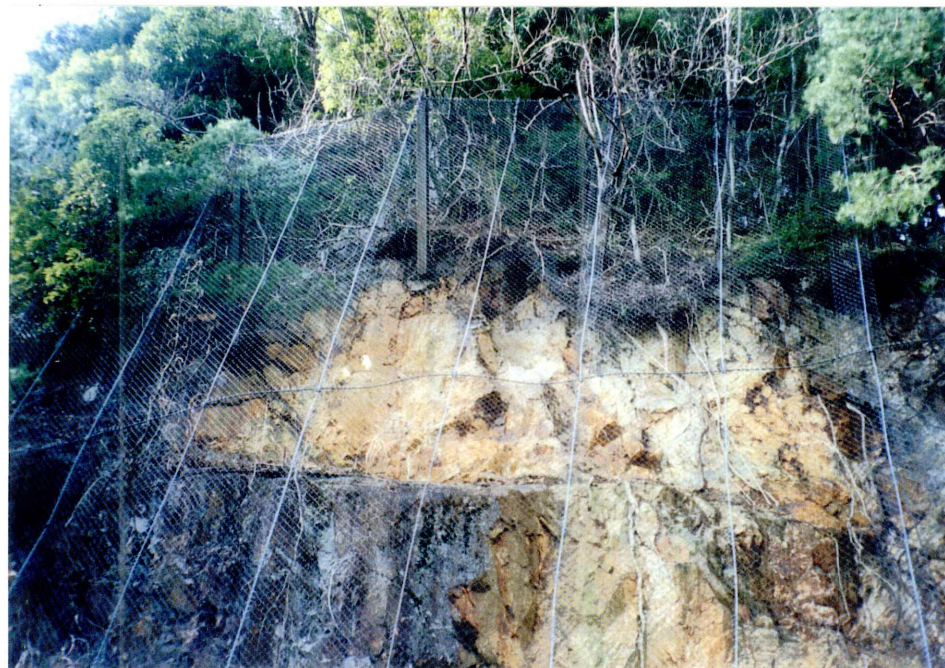
⑥法面上部のオーバーハング状露岩
開口亀裂が発達する

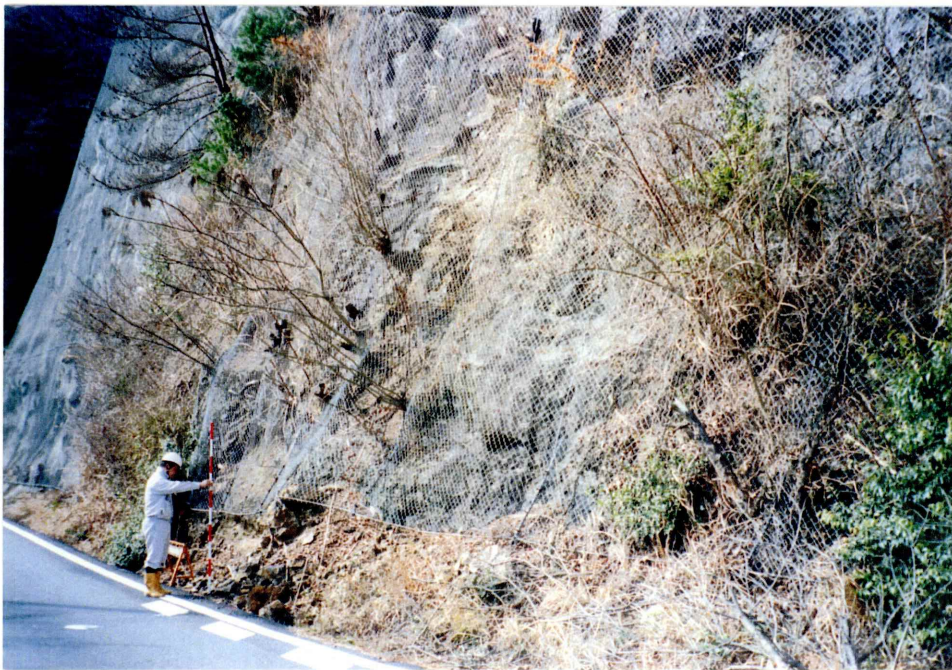
⑦無処理法面の表面が脆弱化し土砂状に剥落
法尻の水路に土砂及び落石が堆積

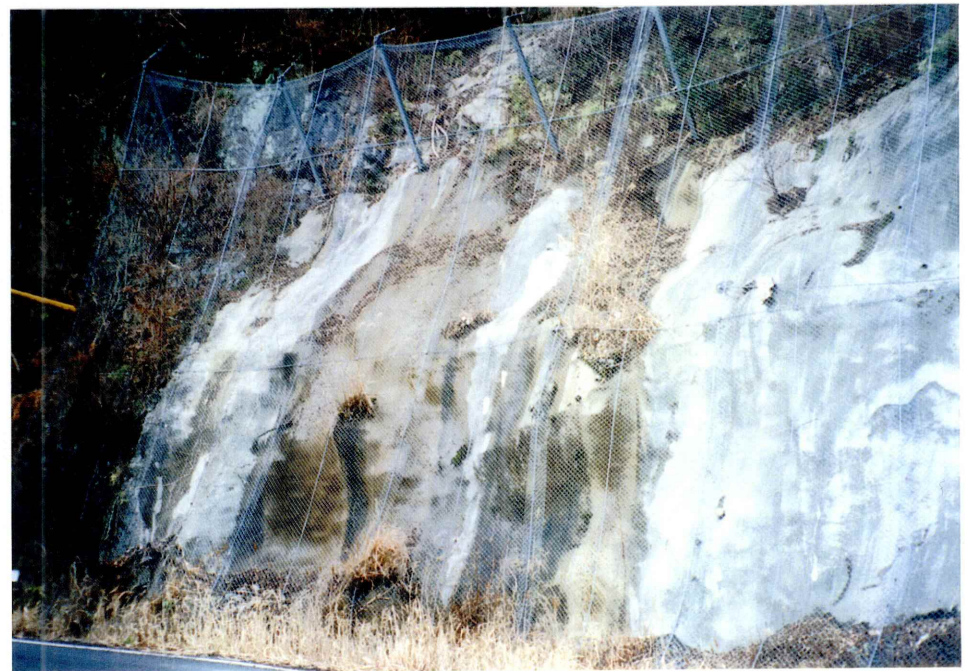
⑧吹付工より湧水

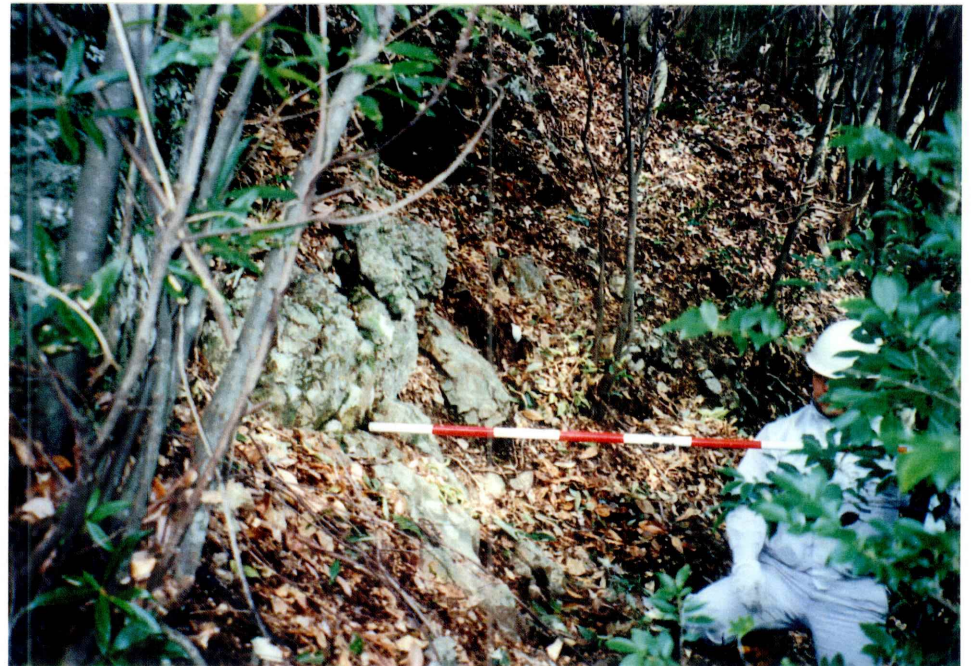
⑩斜面内の状況
亀裂の発達した露岩が分布
