3 過去の経緯 (既往緊急点検結果)

3.3 R5年3月11日 モルタル片剥離状況

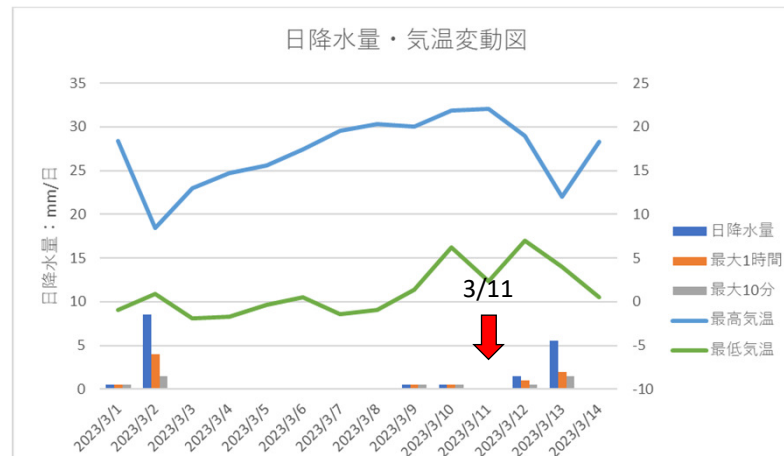
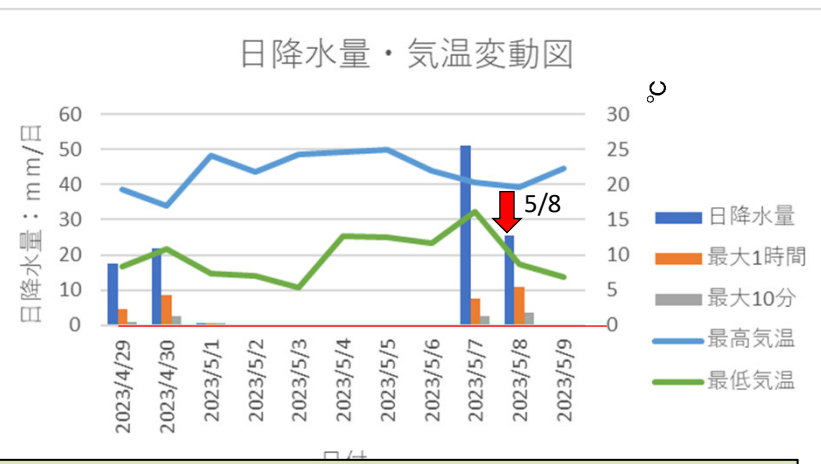
☆R5年3月11日モルタル片が剥落。剥落発生前の3/3～8は最低気温が0度以下となり、3/9～10の日降水量は0.5mm認められた。
 ☆R5年5月8日土砂崩落。崩落発生前の5/2～6日は日降水量は0.5mm未満、5/7に日降水量51mmが認められた。

☆気象概要より、土砂崩落は、降雨や気温変動による凍結融解の影響を受け発生しているものと推察される。
 ☆今後の監視計画においては、これらの気象状況も踏まえて検討する必要がある。

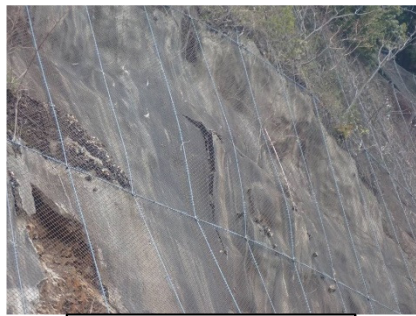
④モルタル座屈変形

☆発生機構の推察：風化しやすい泥岩が分布する勾配60度以上の切土法面で切土後長年月により風化が進行し3月上旬の凍結融解を引き金として剥離崩落が発生。

☆応急対策案：法面は亀裂が生じているものの、ポケット式落石防止網が正常であることから、モルタルのはく落や少量の土砂流出には対応可能な状態である。崩落した際、落石防止網の下端より国道へ飛散するおそれがあるため、飛散防止対策として、法尻にコンパネや大型土のうを配置することが望ましい。⇒緊急対応で施工実施

☆恒久対策案：再度吹付し復旧。吹付除去後の法面状況次第となるが、法面表層の風化が著しい場合には同様な小規模の土砂流出が想定されるため、モルタル吹付工ではなく吹付法枠工（梁300×300mm、@2.0m×2.0m）とされることが望ましい。

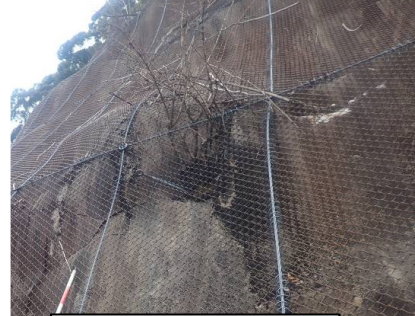
⑤モルタル座屈変形

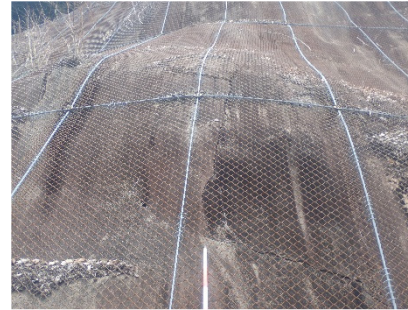
⑥孕み出し

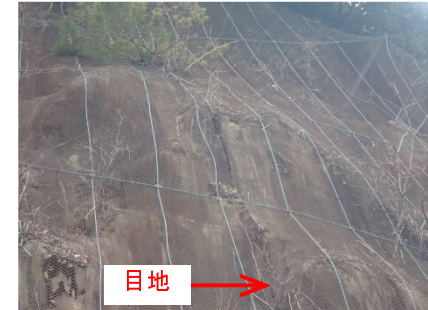
⑦目地部の孕み出し

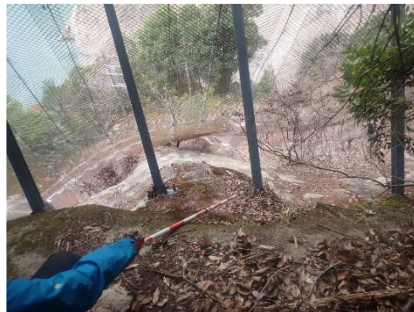
⑨法肩部に変状は認められない

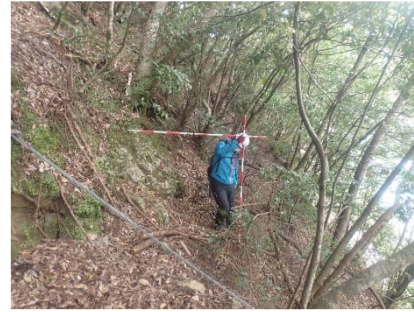
⑩斜面には変状は認められない

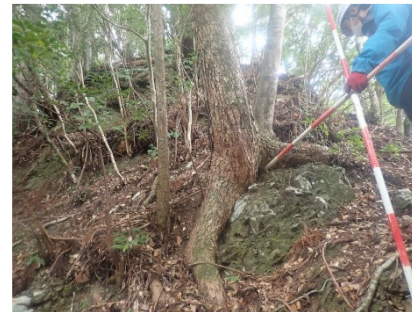
⑪斜面状況。泥岩露頭が点在

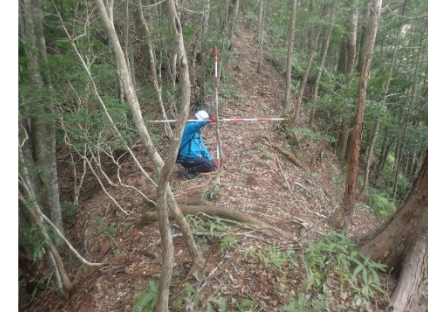
⑫尾根鞍部状況。変状は認められない
