## 4.1 調査計画(1)

## 4. 2(1) 現地踏査結果(1月5日時点)

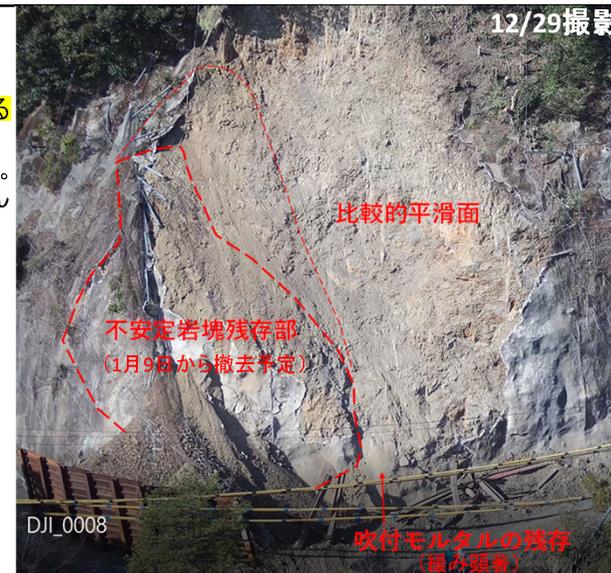
写真1 全景

- ・崩壊発生後、法尻付近は崩壊土砂が堆積していたが、崩壊土砂の除去により、法尻付近にモルタル吹付が残存している状況が確認された。また、不安定岩塊の除去により、起点側(北側)は、比較的平滑面となっている。
- ・一方、終点側(南側)は、隣接するモルタル亀裂を含めた形で不安定岩塊が残存している(1月7日から除去作業を再開)。
- ・法尻付近のモルタル吹付は、細礫状に破碎した岩塊が露出している。また、押し出しに伴う亀裂が認められ、非常に緩んでいる状況にある。

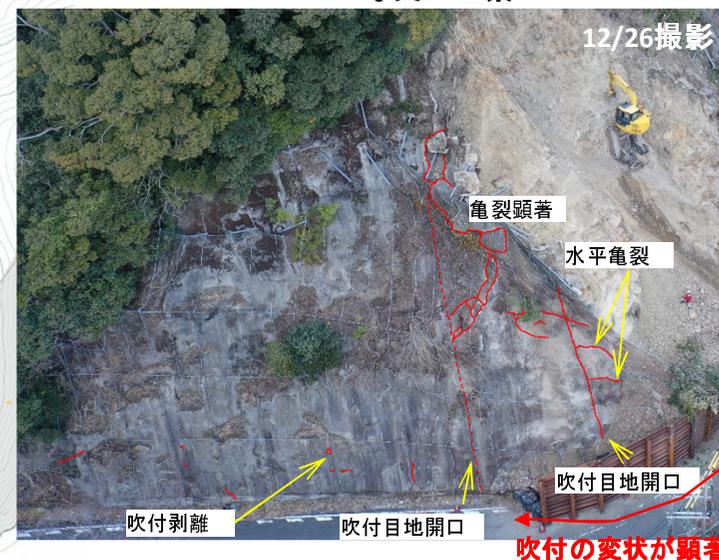
- ・終点側(南側)の崩壊地から約15mまでの区間で新しい開口亀裂や目地のずれが集中している。
- ・上記以外は、モルタルの剥離やヘアークラックが点在するが、いずれも古い変状である。
- ・終点側(南側)の崩壊地から15m~30m付近で過去の斜面変形を示唆する緩斜面が認められる。

写真2 終点側(南側)モルタル吹付の変状分布状況

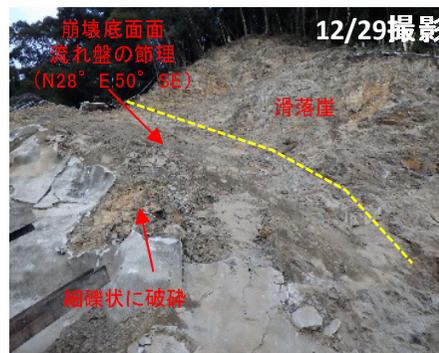
- ・崩壊発生後、法尻付近は崩壊土砂が堆積していたが、崩壊土砂の除去により、法尻付近にモルタル吹付が残存している状況が確認された。また、不安定岩塊の除去により、起点側(北側)は、比較的平滑な面(崩壊の底面は、流れ盤の節理(N28° E,50° SE))となっている。(写真①,②)
- 一方、終点側(南側)は、隣接するモルタル亀裂を含めた形で不安定岩塊が残存している(1月7日から除去作業を再開)。(写真①)
- ・法尻付近のモルタル吹付は、細礫状に破碎した岩塊が露出している。また、押し出しに伴う亀裂が認められ、非常に緩んでいる状況にある。(写真②,③)

写真② 崩壊斜面近景

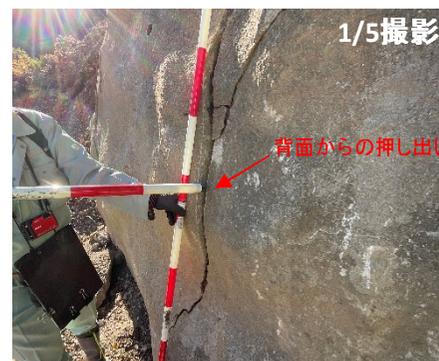
写真③ モルタル吹付の亀裂

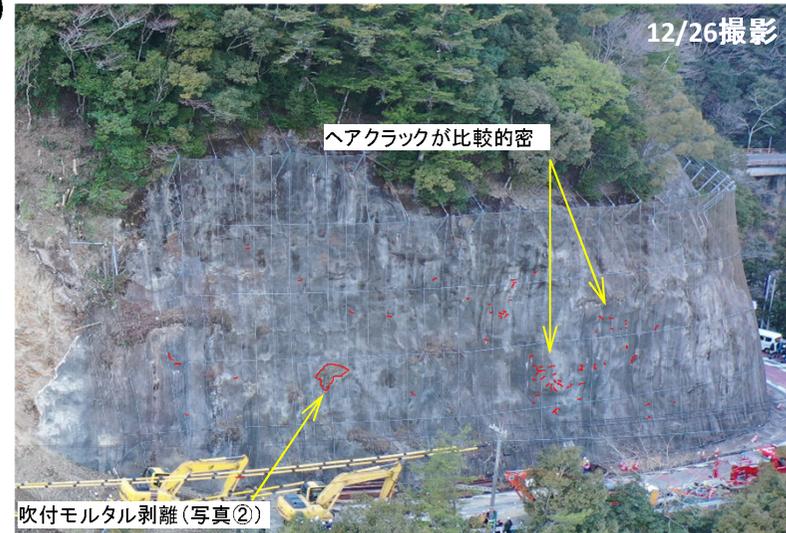
- ・モルタル吹付の変状は軽微かつ少ない。
- ・崩壊地から15m付近でモルタルの剥離、崩壊地から約30m付近でヘアークラックが比較的密に認められるが、いずれも古い変状である。(写真①,②)
- ・崩壊地隣接部のモルタル吹付工直上で緩斜面が認められるが、明瞭な変状は目視では認められない。(写真③)

写真① 起点側(北側)モルタル吹付の変状分布状況

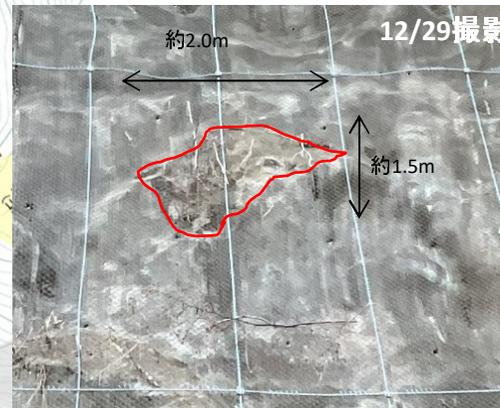
写真② モルタル剥離近景

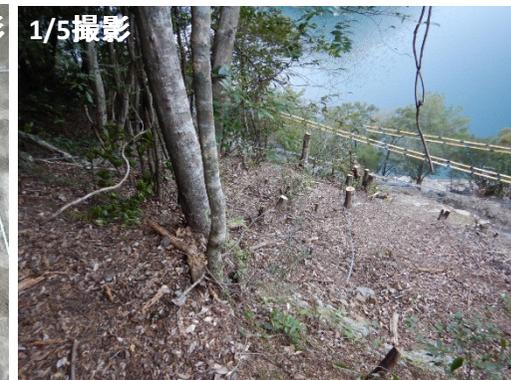
写真③ 崩壊地隣接部のモルタル吹付直上の緩斜面
