2. 崩壊発生当初の現地状況

2. 2月7日までの対応状況：経緯（発災以降）

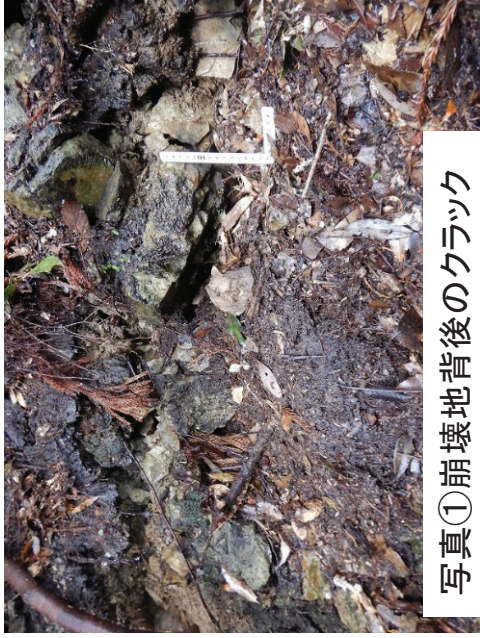
写真①崩壊地背後のクラック

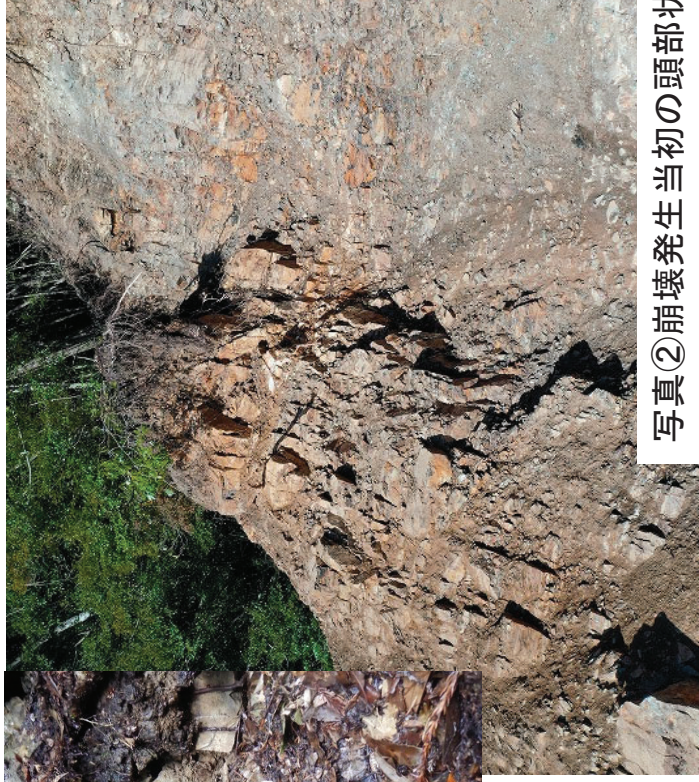
写真②崩壊発生当初の頭部状況

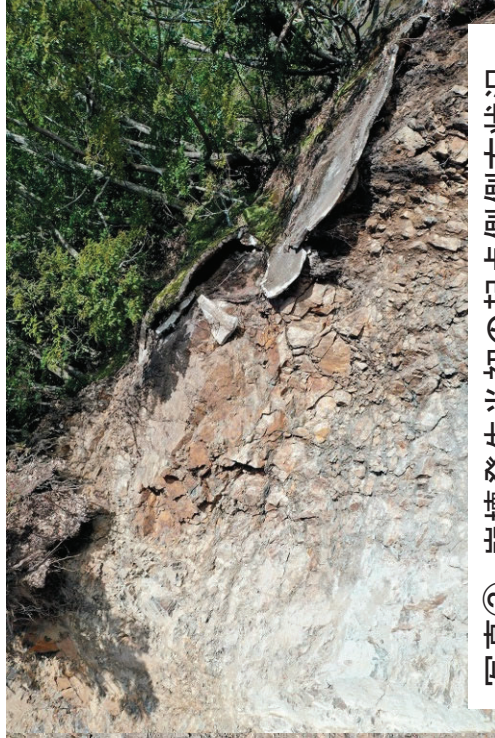
写真③ 崩壊発生当初の起点側側方状況

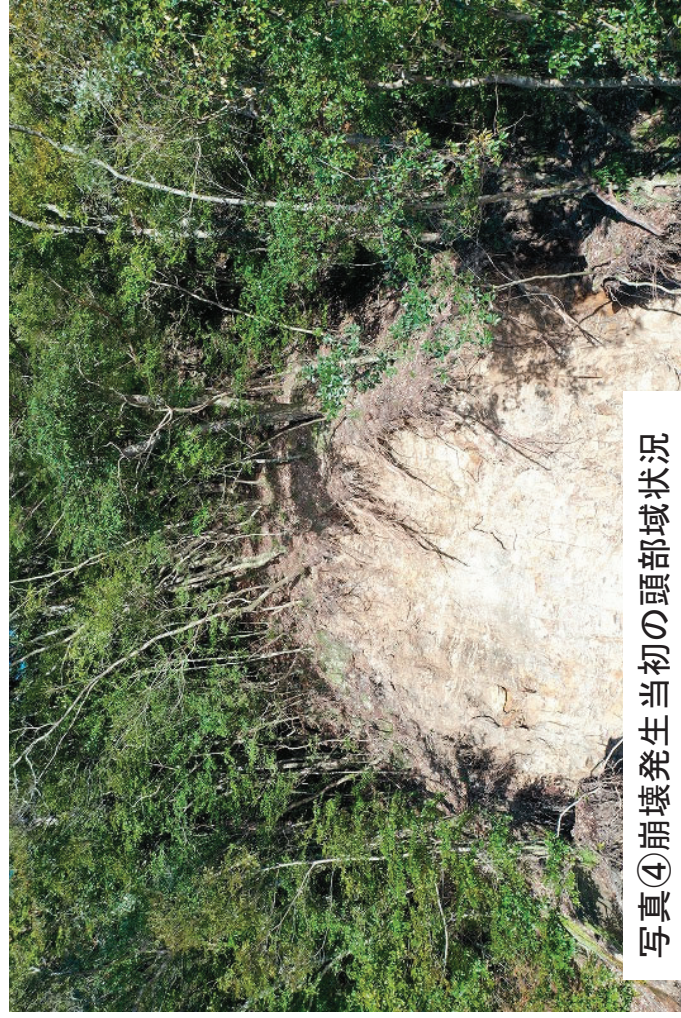
写真④崩壊発生当初の頭部域状況

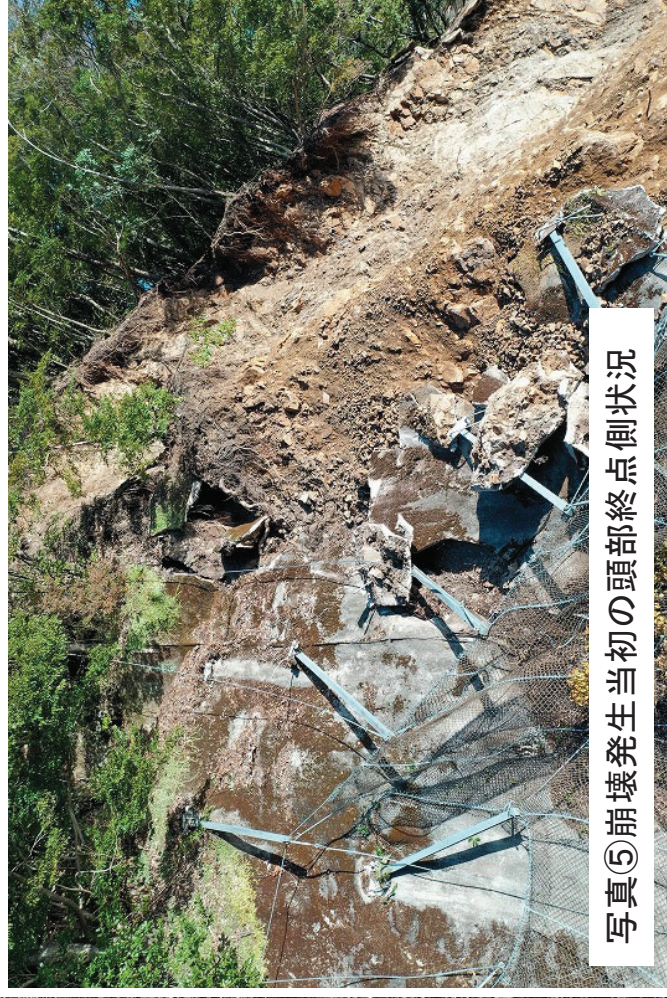
写真⑤崩壊発生当初の頭部終点側状況

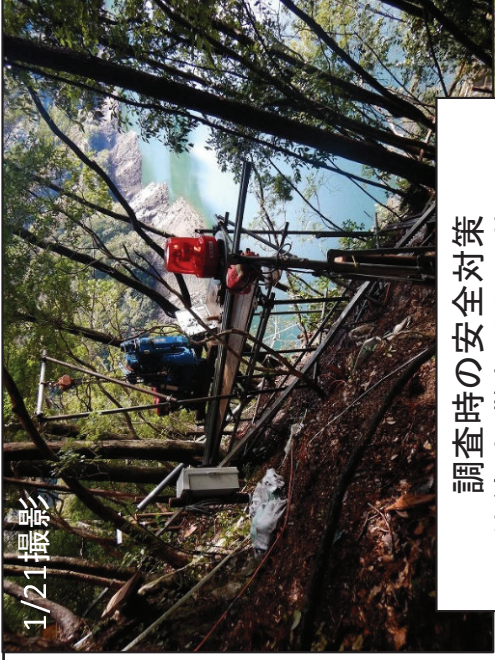
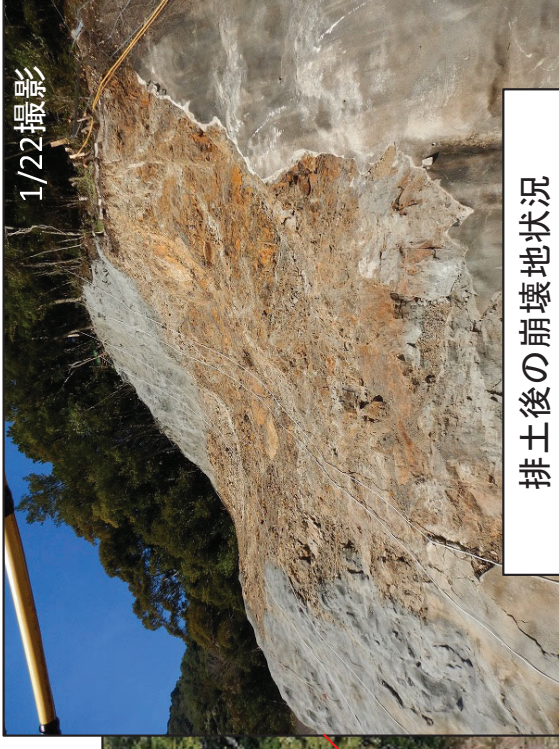
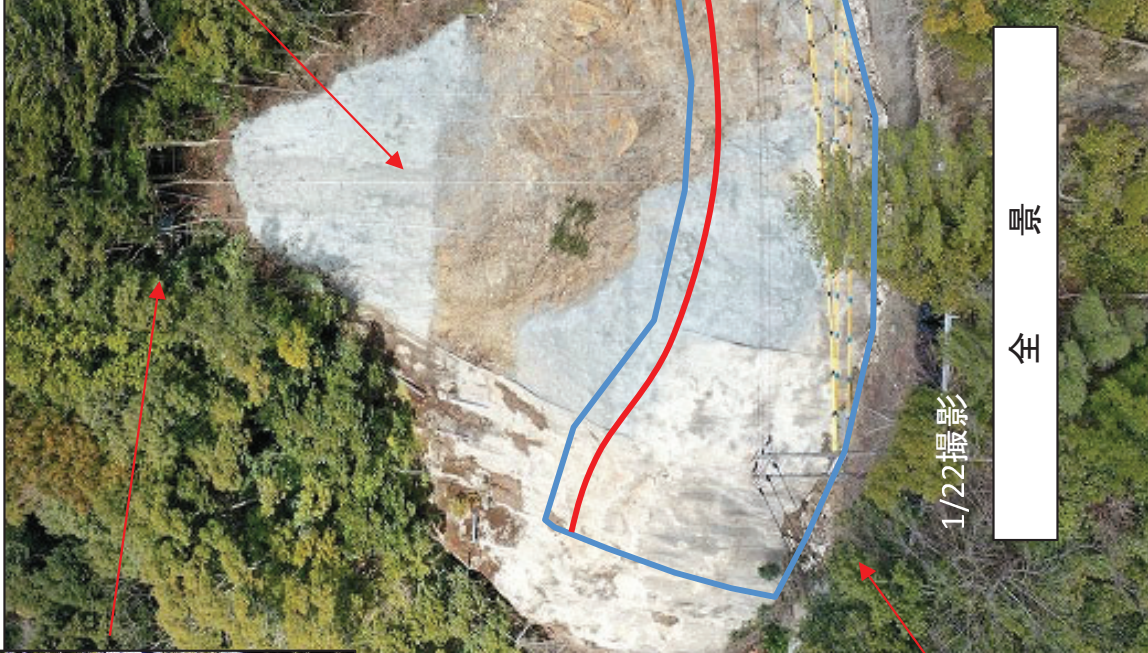
排土後の崩壊地状況

高エネルギー吸収柵計画範囲

鉄筋挿入工計画範囲
