### 3. 1(1) 現地踏査結果(地質構造解析)

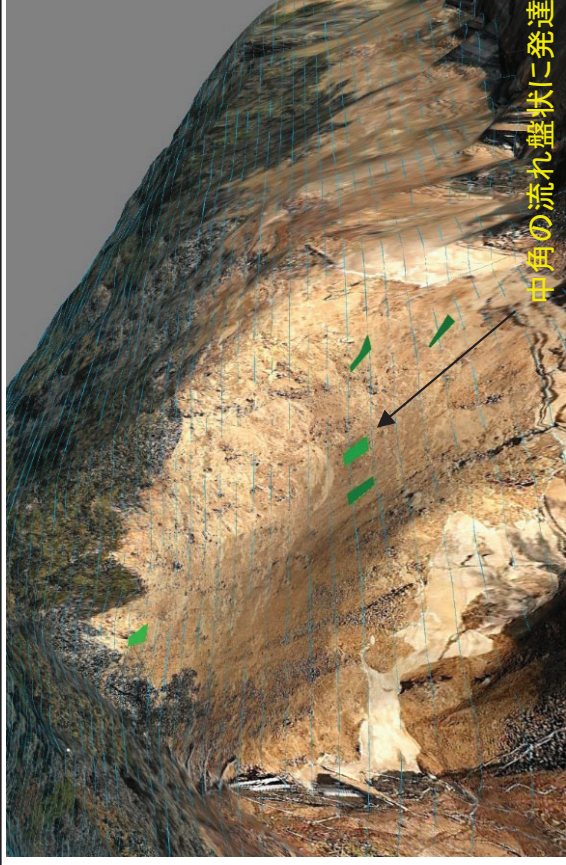
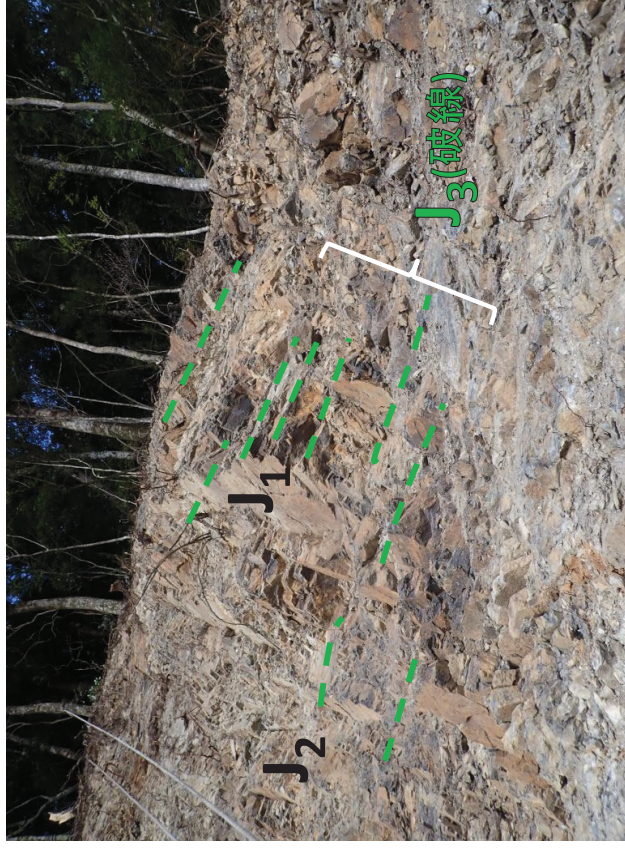
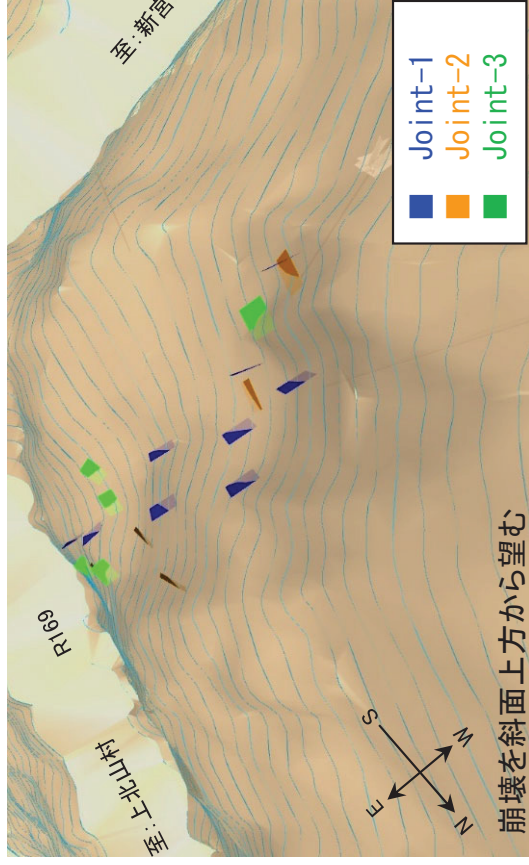
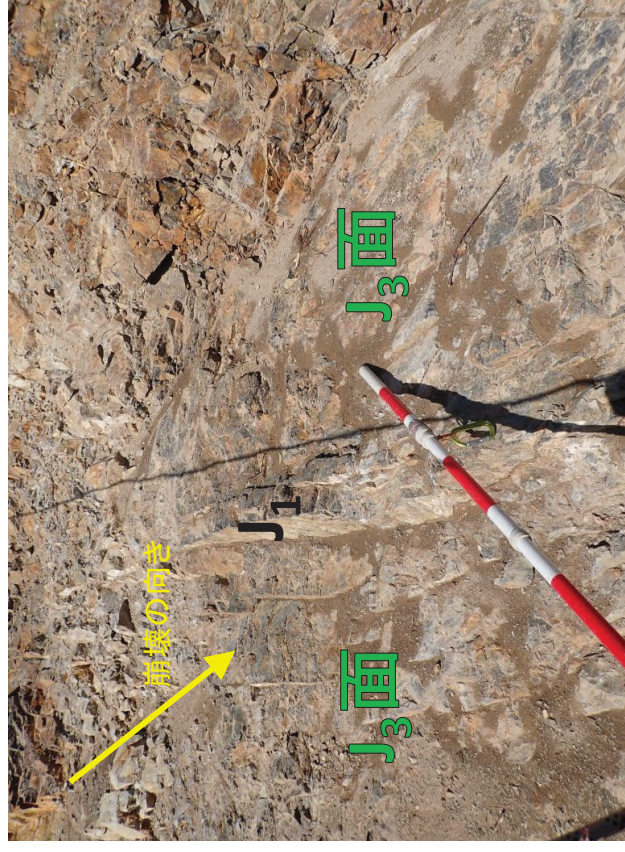
Joint-3(J3): N3E39SE

◆ 流れ盤の中角節理

◆ 崩壊地内に多数認められるが、一面としての連続性は顕著ではない。

◆ 表面は凹凸が多い

◆ 崩壊発生時には底部分離面となったものと推測される。

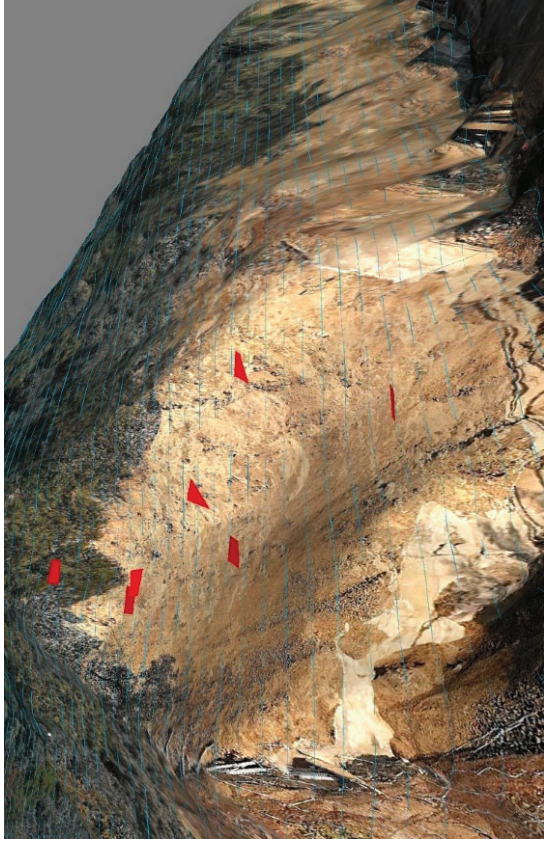
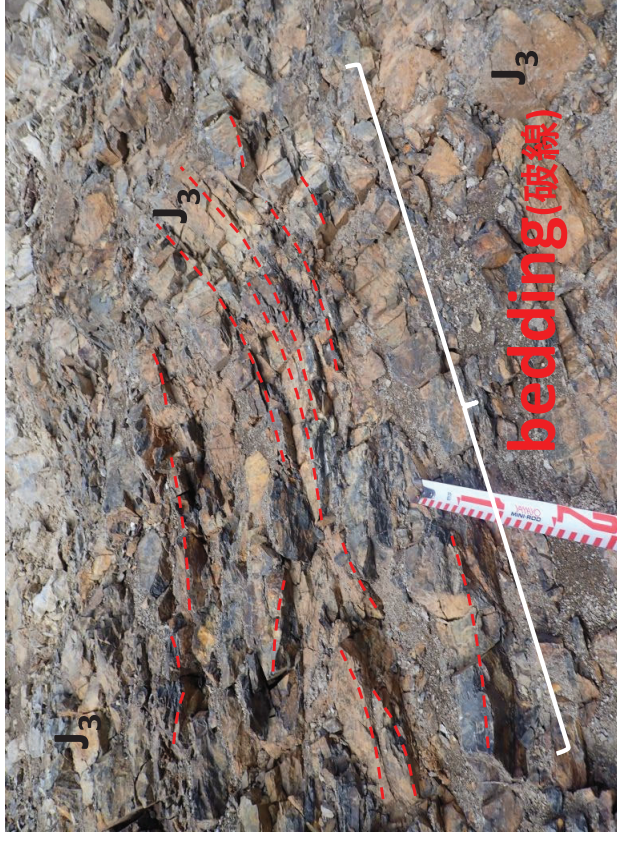
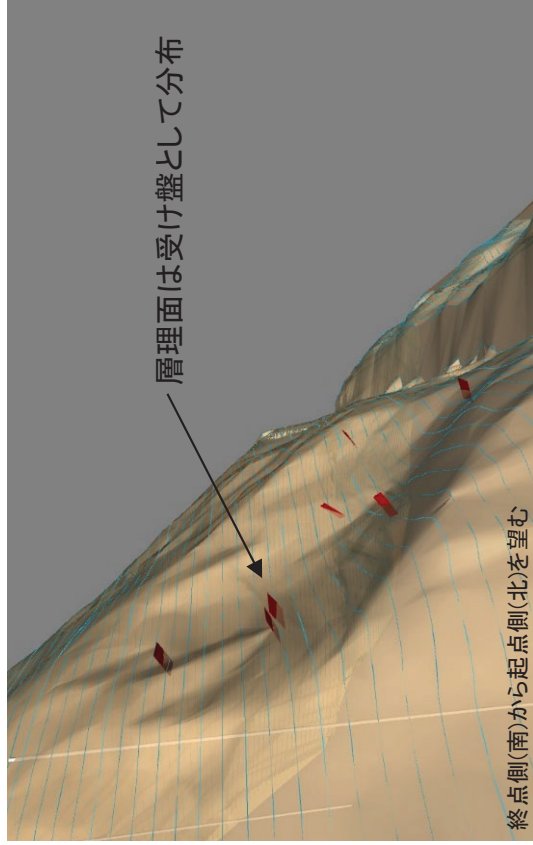
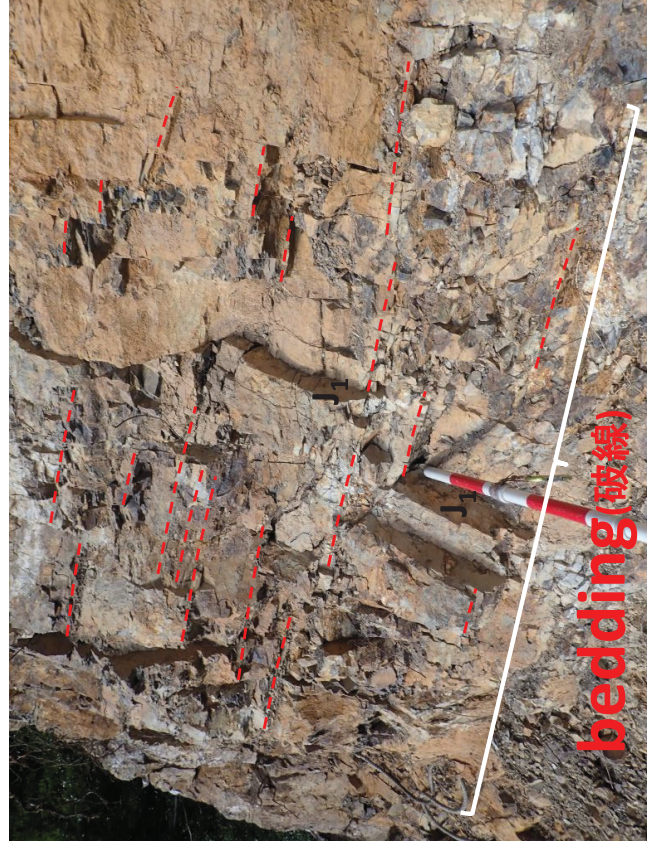
Bedding: N38E32NW

◆ 約1~10cm間隔で発達する。

◆ 中角の受け盤理面

◆ たわみ性トップリングにより岩盤表層に緩みが生じやすい地質構造
