### 3. 1(1) 現地踏査結果(地質構造解析)

### 3.1(2) 熱赤外線調査結果

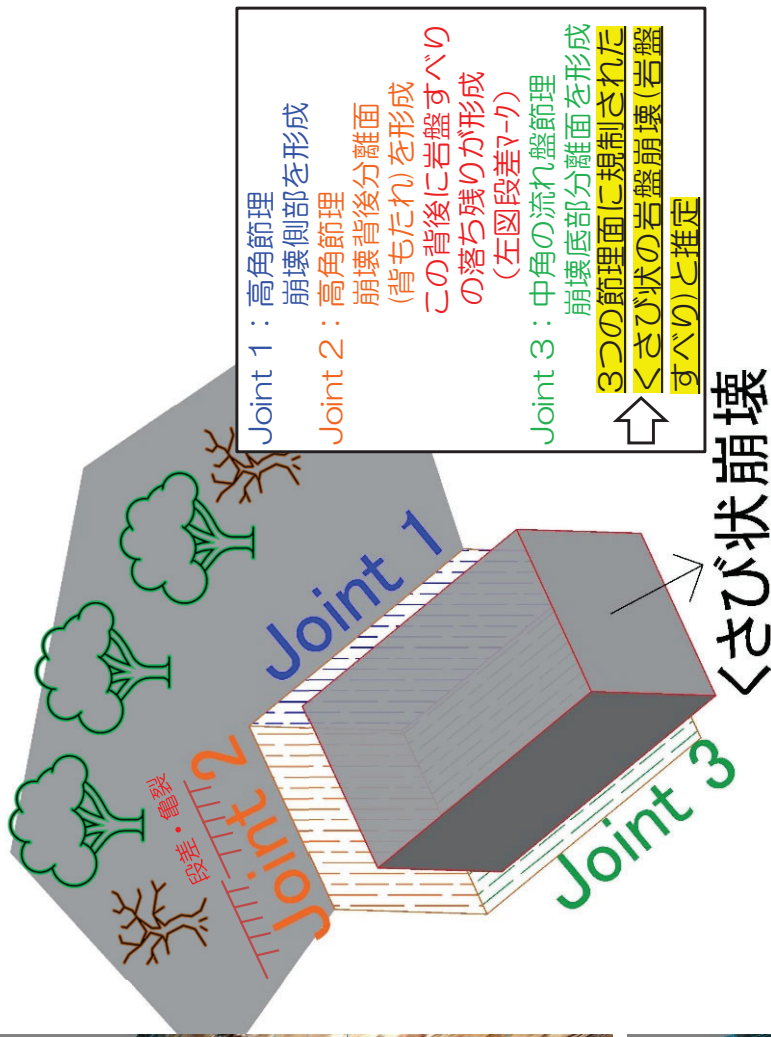
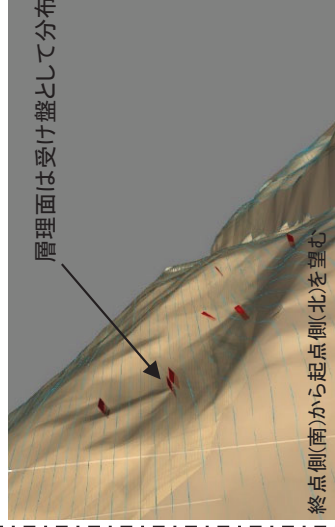
【崩壊面に見られる地質構造から推定した崩壊発生機構の推察】

■たわみ性トッピング  
節理(層理)によって分離した岩盤が重力によっ  
て全体的に斜面側にたわんで、ゆっくりと崩壊  
していく現象

当該斜面に認められるbedding(層理面)はたわみ性トッピングしていた可能性がある  
→岩盤斜面の緩みを引き起こした要因の一つとして考えられる。

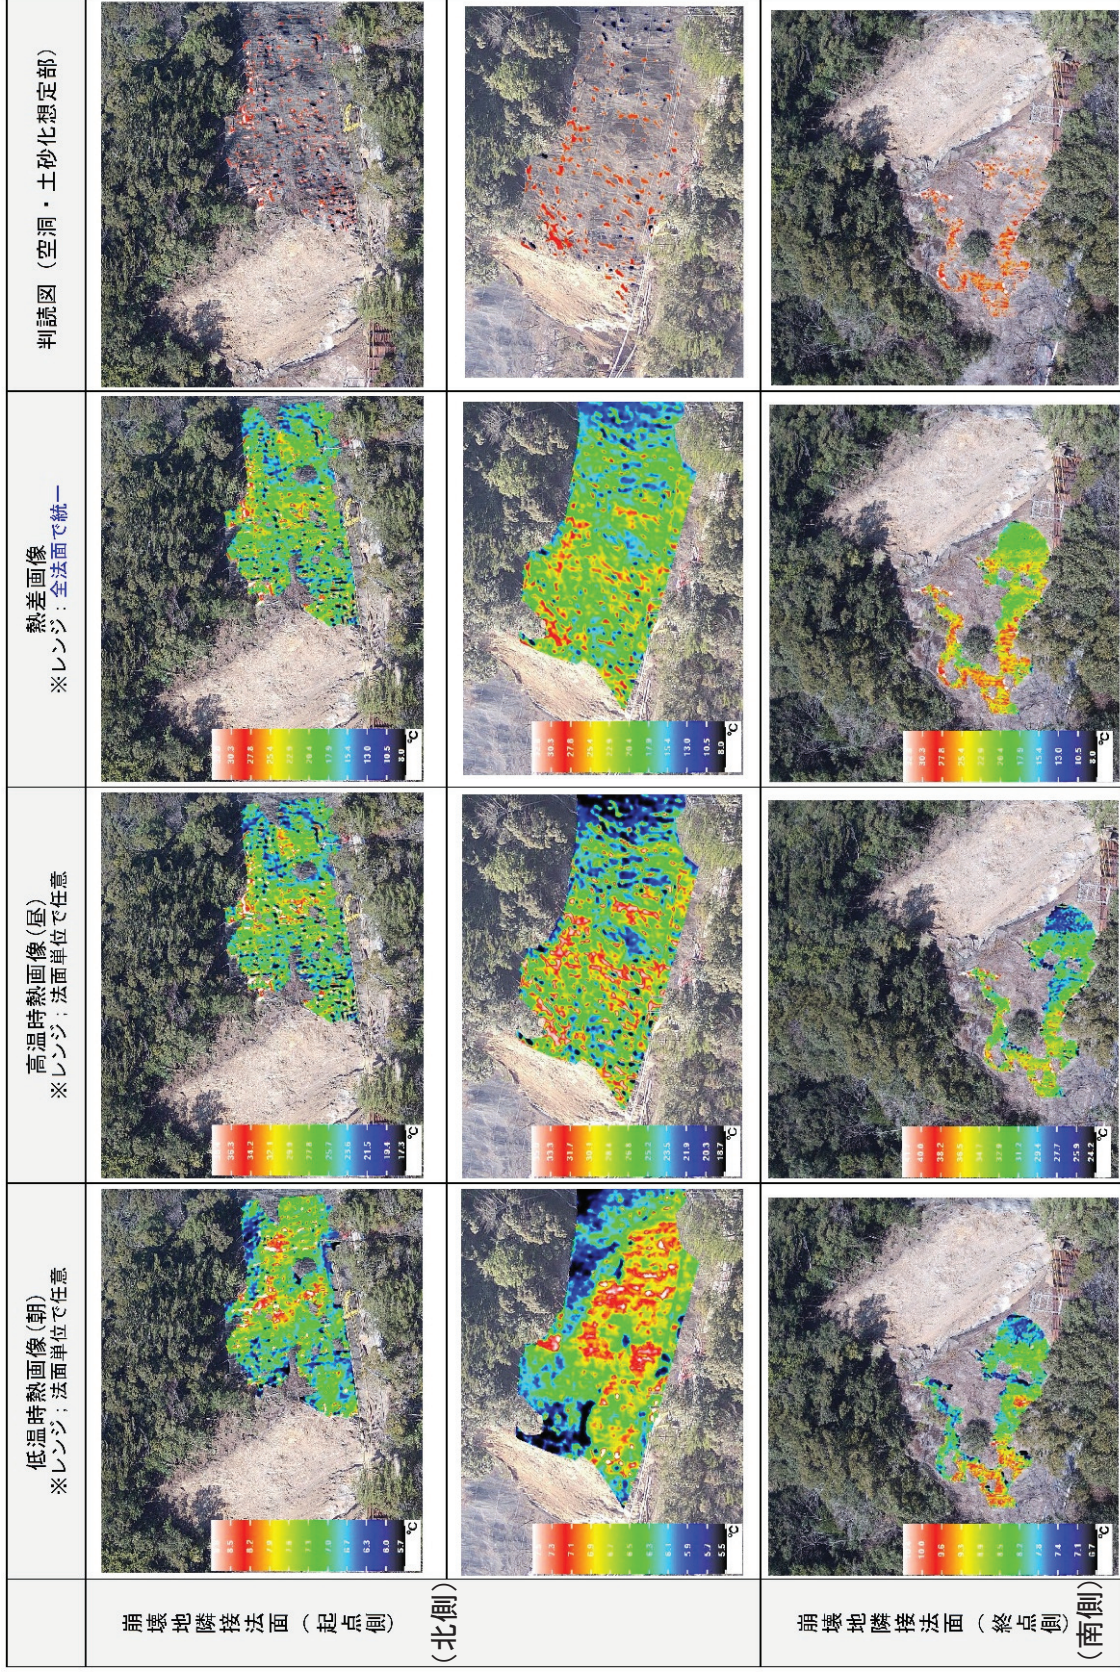
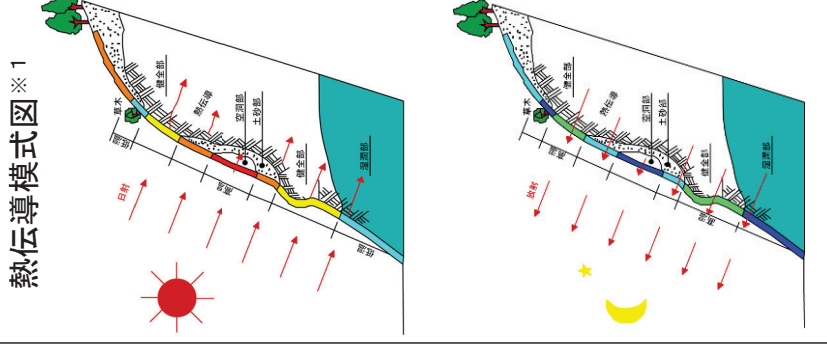
撮影日：12/29  
 低温時熱画像  
 6:30~7:00  
 高温時熱画像  
 12:00~12:30

- 植生や木陰、崩壊地付近では崩積土の影響で解析範囲が限定的となったが、崩壊地の隣接斜面は起点側、終点側ともに全体的に朝昼の温度差は大きくなくっている。法面全体に空洞や背面の土砂化が進行している可能性がある。
- 一方で法面単位で比較すると、崩壊地の終点側隣接斜面で温度差が最も大きい傾向にある。(起点側に対して2°C程高い)
