# 国道169号下北山村上池原地区 防災対策検討委員会 資料

令和6年3月7日  
奈良県

# 一般国道169号（下北山村前鬼～上池原）の概要

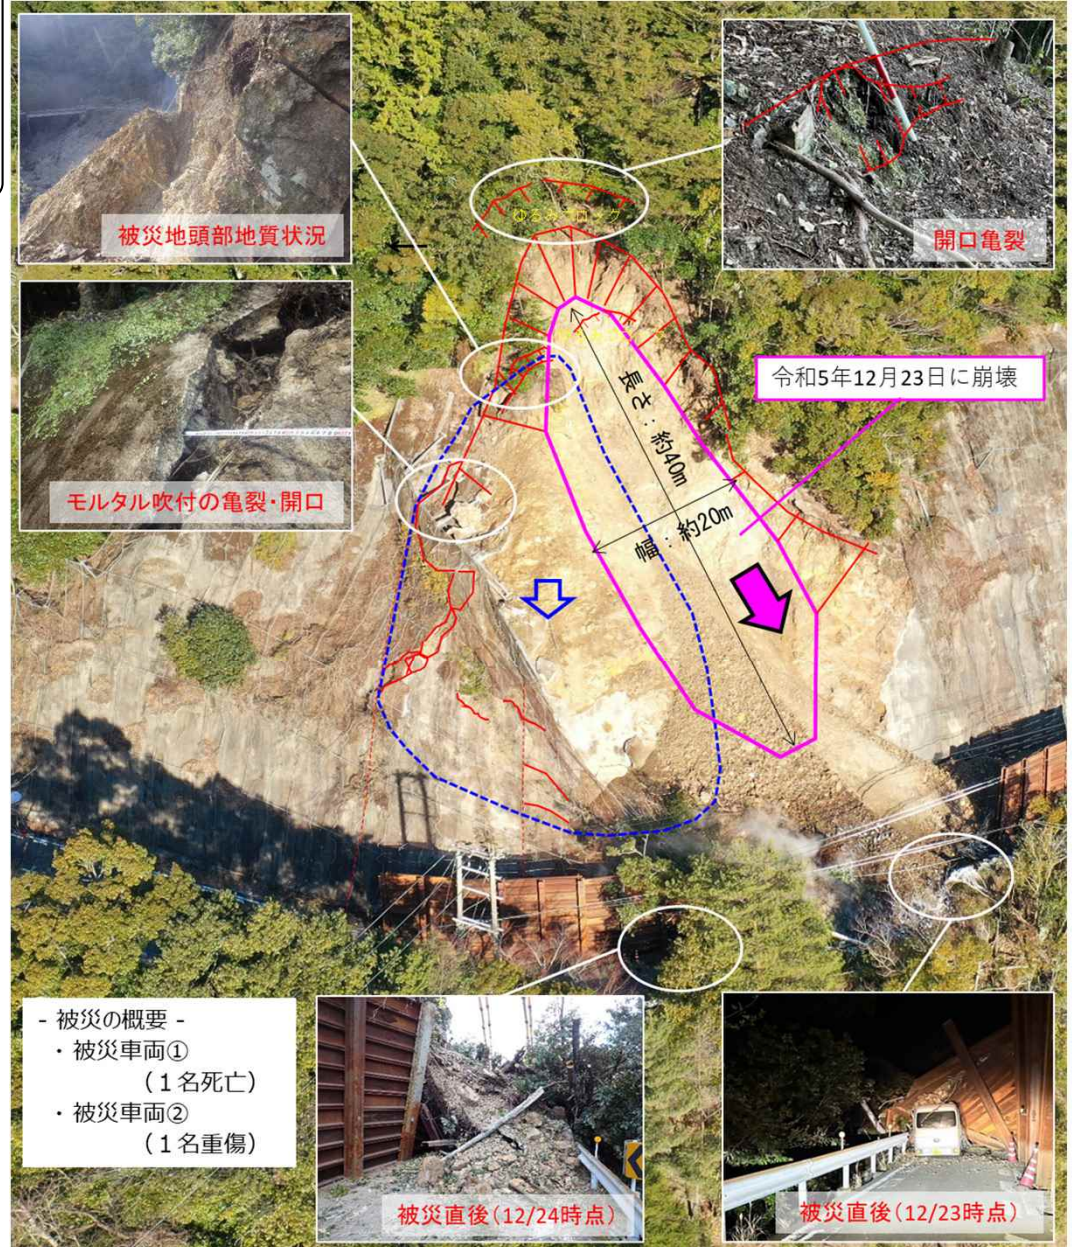
- ①日時：令和5年12月23日（土）21時04分 モルタル吹付により法面保護がされている斜面において崩壊が発生
- ②場所：奈良県吉野郡下北山村前鬼～上池原
- ③延長：被災延長 約20m

撮影日：令和5年12月24日

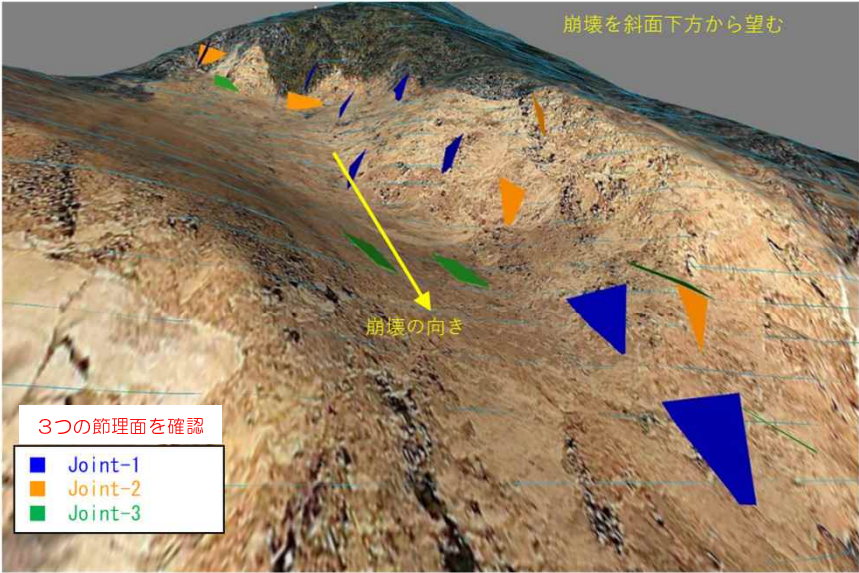
崩壊を斜面下方から望む

崩壊の向き

3つの節理面を確認

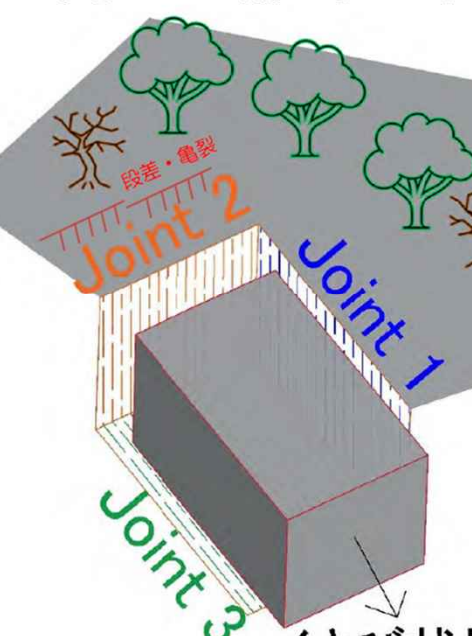
Joint 1：高角節理  
崩壊側部を形成

Joint 2：高角節理  
崩壊背後分離面（背もたれ）を形成  
この背後に岩盤すべりの落ち残りが形成（左図段差マーク）

Joint 3：中角の流れ盤節理  
崩壊底部分離面を形成

3つの節理面に規制されたくさび状の岩盤崩壊（岩盤すべり）と推定

くさび状崩壊

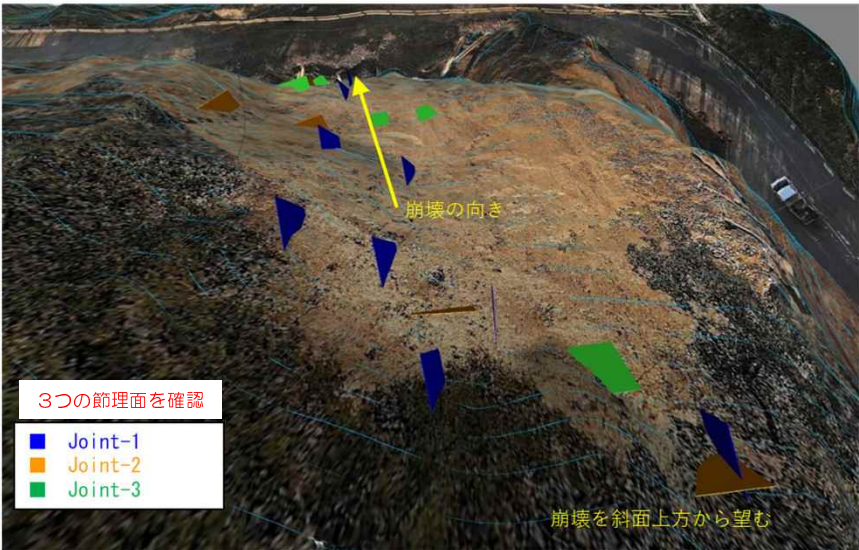
崩壊を斜面上方から望む

崩壊の向き

3つの節理面を確認

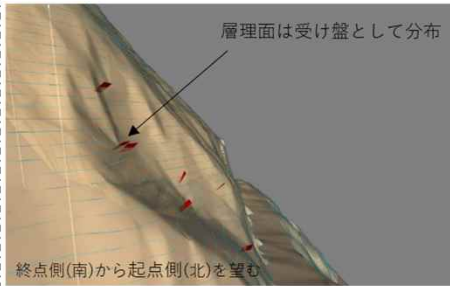
層理面は受け盤として分布

終点側(南)から起点側(北)を望む

当該斜面に認められるbedding(層理面)はたわみ性トップリングしていた可能性がある  
→岩盤斜面の緩みを引き起こした要因の一つとして考えられる。

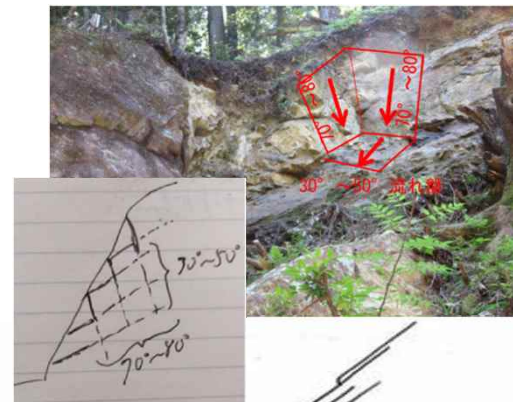
### 【被災箇所の北側】

3方向に亀裂が発達し0.5m～2m大の岩塊に分離しやすい**流れ盤構造**。

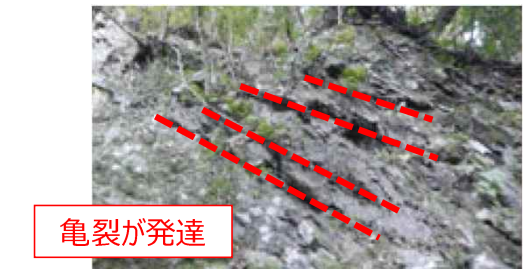
### 【被災箇所の南側】

露岩の近景。  
**流れ盤状の硬質な塊状泥岩**。

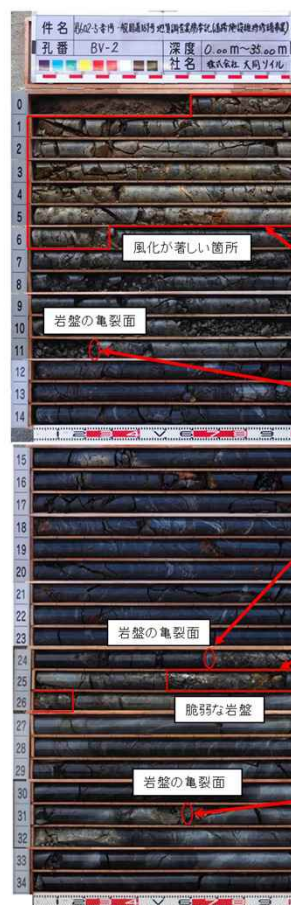
### BV-2

BV-2で、約10mおきに岩盤の亀裂面が確認されており、P波1000m/s以上の速度の速い層でも亀裂面が確認されたため、**深層崩壊危険流域であることが判明。**

**BV-2号孔**  
道路標高付近までの35mまで調査を実施。  
0.0～0.6m: 礫混じり土  
0.6～6.3m: D～CL級 強風化岩  
6.3～11.25m: CL～CM級 中～弱風化岩。  
9.35～12.0m付近で漏水  
11.25～35.0m CM～CH級 弱風化岩。深度11.9m付近で地下水頭維持  
深度25.5m～26.15m D級岩盤  
約10mおきに岩盤の亀裂面を確認

今回の被災は、0.6～6.3mの風化した地層が崩壊したことにより発生

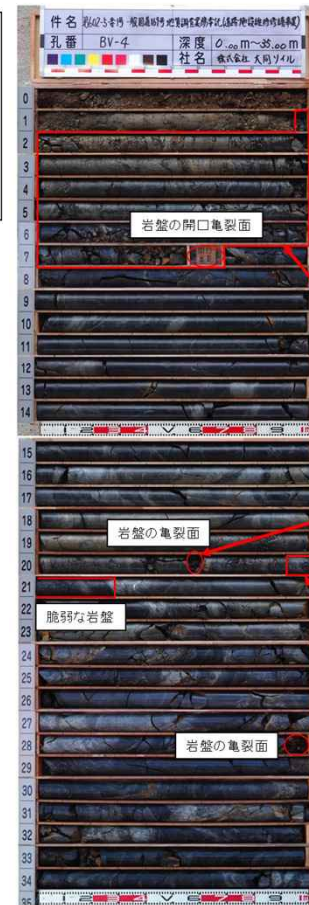
### BV-4

BV-4で、約10mおきに岩盤の亀裂面が確認されており、P波1000m/s以上の速度の速い層でも亀裂面が確認されたため、**深層崩壊危険流域であることが判明。**

**BV-4号孔**  
道路標高付近までの35mまで調査を実施。  
0.0～1.9m: 礫混じり土  
1.9～7.7m: D～CL級 強風化岩。  
5～8m付近で漏水  
7.7～35.0m: CM～CH級 弱風化岩。深度9.5m付近で漏水。深度14.5～35.0m漏水  
20.9m～21.3m D級岩盤  
22.8～33.5m付近までは亀裂面の褐色化が認められ地下水流動の可能性がある。  
約10mおきに岩盤の亀裂面を確認

今回の被災は、1.9～7.7mの風化した地層が崩壊したことにより発生

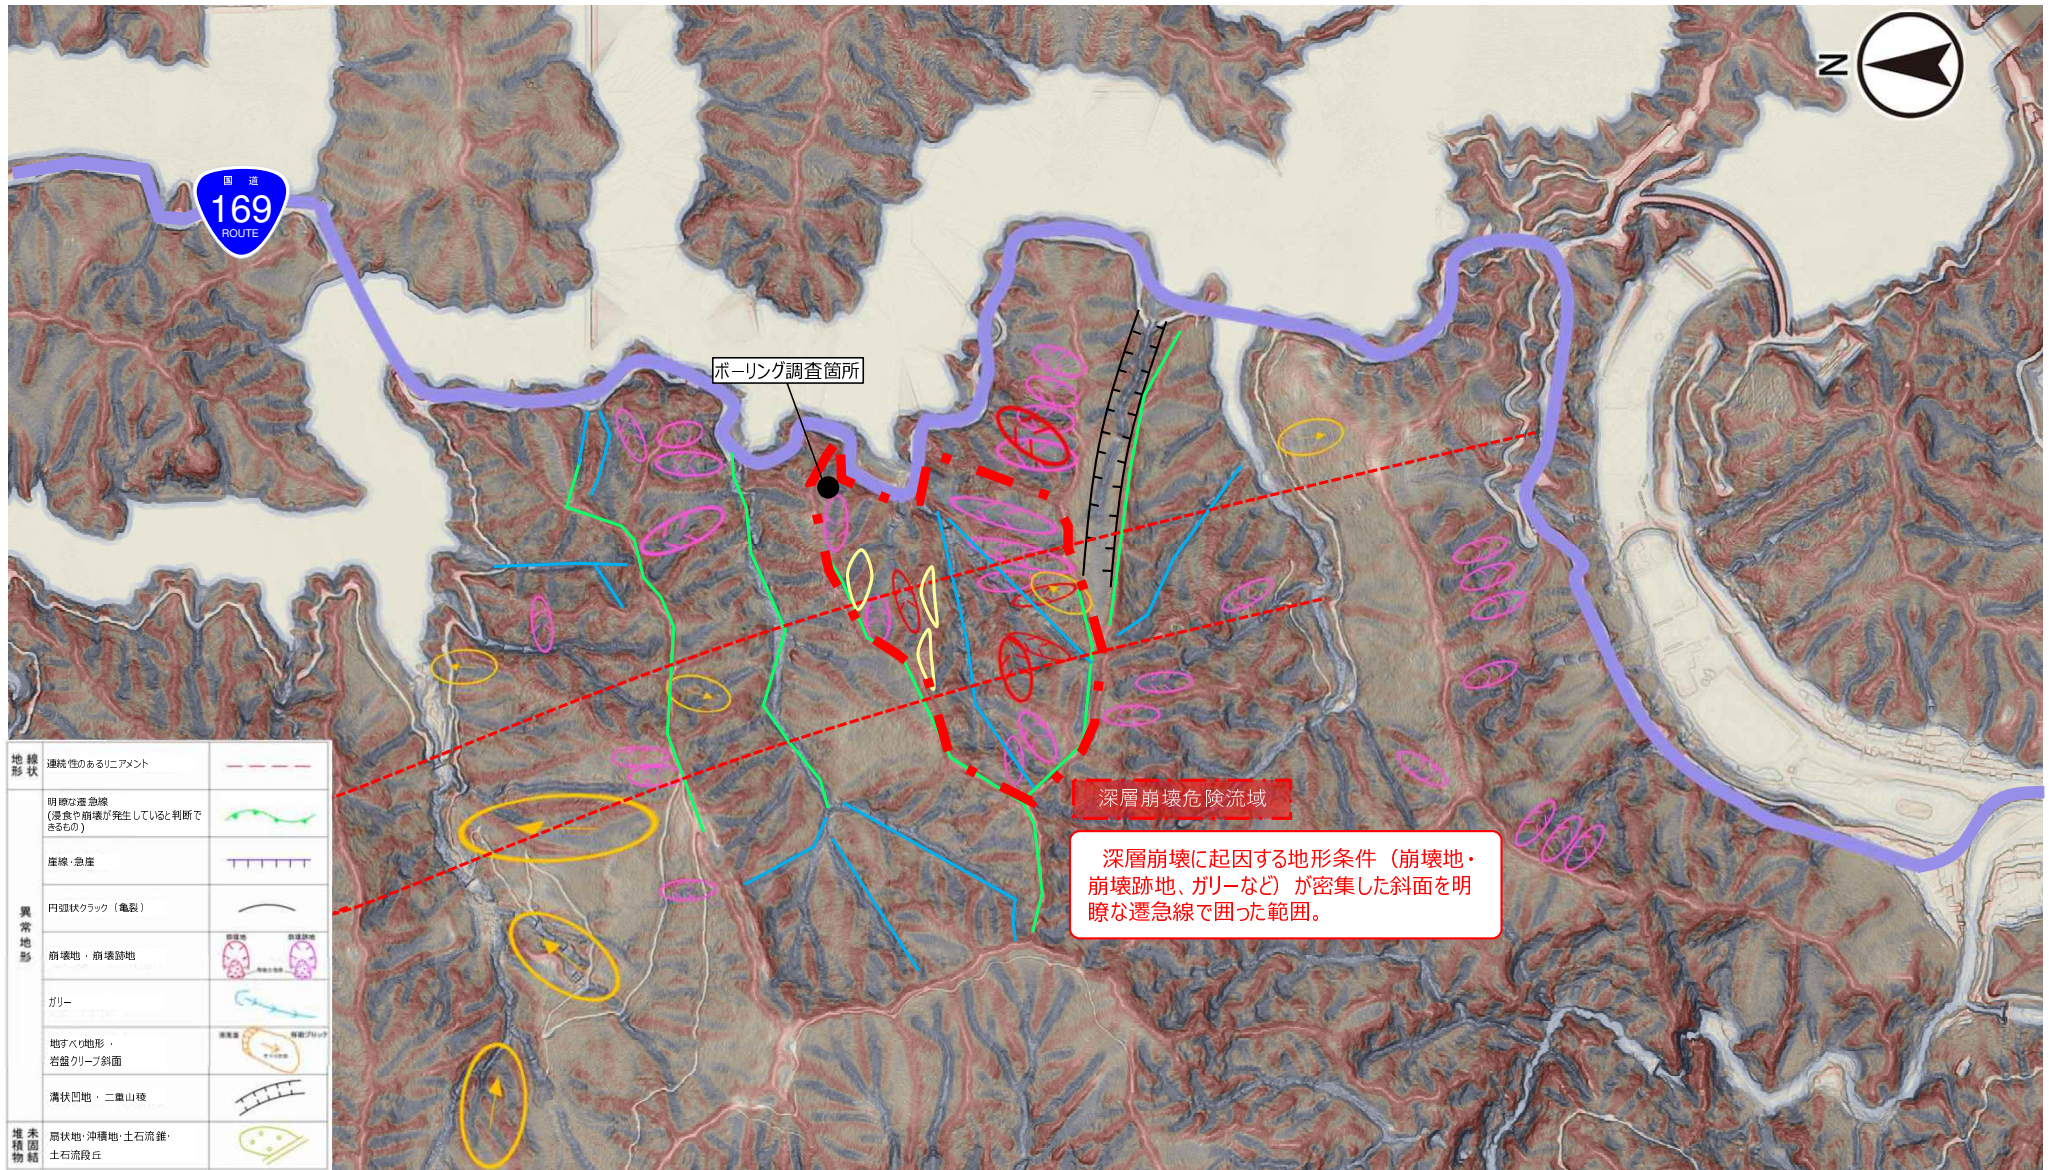
- 航空レーザー計測データを用いて、**崩壊に起因する崩壊地形等の地形情報等を抽出**。
- 地形判読を行った結果、深層崩壊に起因する地形が密集した斜面を遷急線で囲ったエリアを**深層崩壊危険流域の範囲が明らかになった**。

- 深層崩壊危険流域の地形を改変すると、応力解放により深層崩壊を誘発する可能性が高く、危険流域を避けた方がよい。
