(4) 景観評価

景観評価 踏査ルート ・ 調査票位置図

景 観 調 査 票

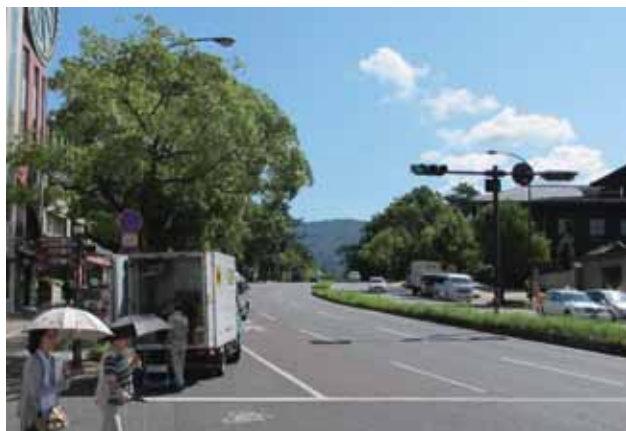
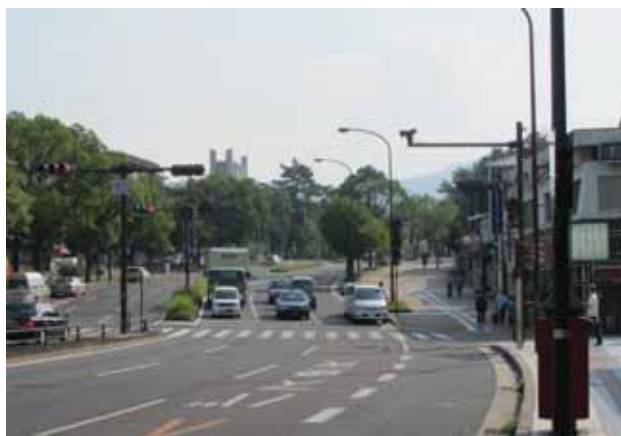
近鉄奈良駅前(北側)

近鉄奈良駅前(南側)

| 良好な点 | 進行方向に若草山の存在が意識される。(特に東向きの車上から) 若草山が臨める利用者が多い通りであることから、「重要景観」として広く認知されている。 |
| 改善すべき点 | 街路樹の樹種が混在する(ケヤキ、クスノキ、マツ) 歩道からは街路樹によって、眺望景観が阻害される箇所が多い。 |
| 植物の状況 | 樹木の生育は良い。 |

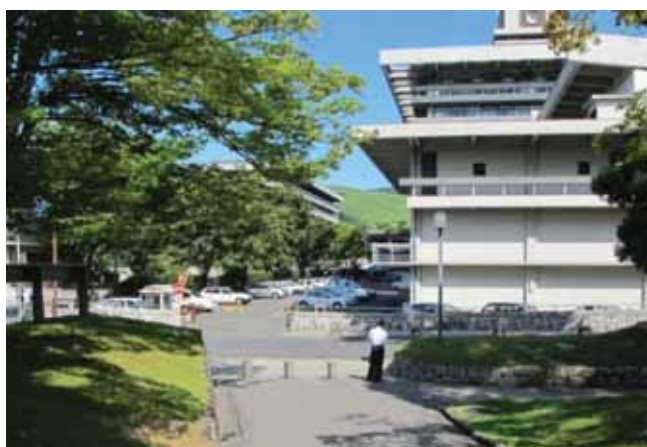
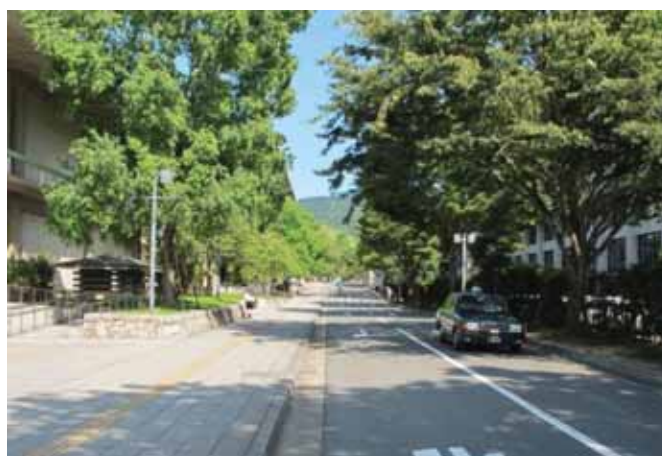
文化会館園路より

区画道路歩道(美術館前)より

※この付近は重要景観として認知されていないが、県庁、美術館、文化会館等の公共施設が集積する地区であり、奈良公園一帯の風致景観の改善・向上を図るために、検討すべき地区として取り上げた。

| 改善すべき点 | 緑量が豊かであるが、若草山への眺望が阻害されている。 ナンキンハゼの成木が点在する。 | |
| 備考 | 文化会館の階段踊り場より ・樹木により、若草山はあまり見えない。 | |

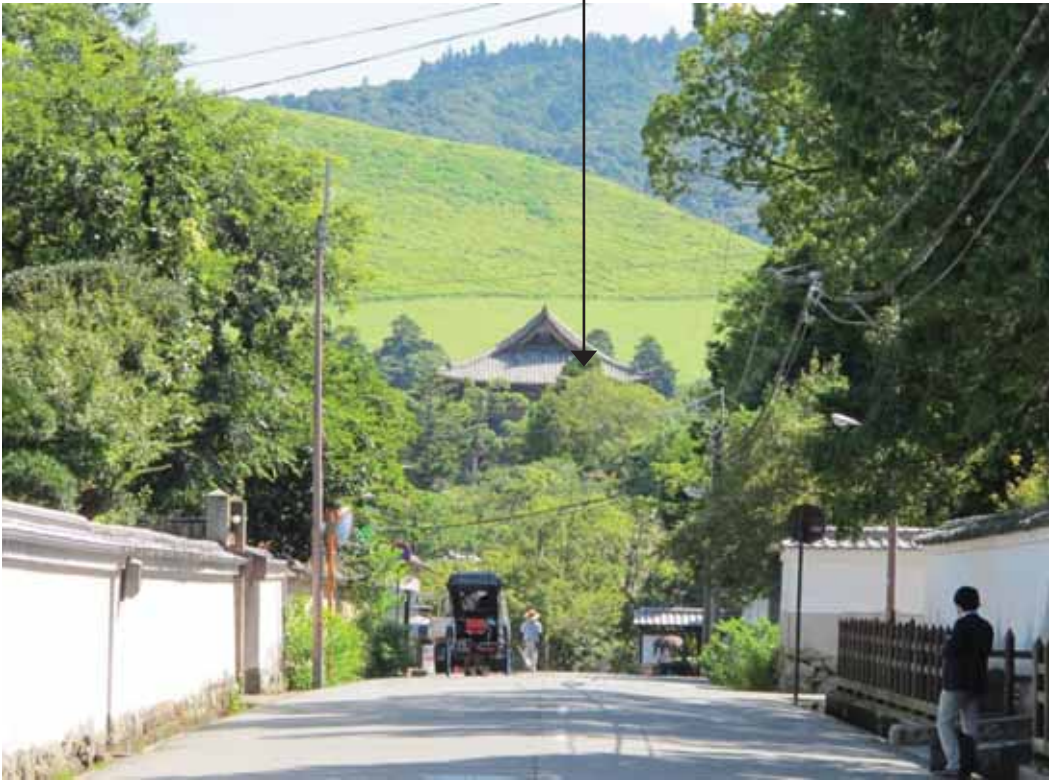
| ルート | A | 調査番号 | 3 | 調査日時 | 2012.9.12 |
|---|---|---|---|---|---|
| <div style="display: flex; justify-content: space-between; align-items: flex-start;"> <div style="width: 80%;"> </div> <div style="width: 15%; font-size: small;"> <p>樹木により、南大門の屋根が隠れつつある</p> </div> </div> | | | | | |
| 改善すべき点 | 電線や電柱が無くなると更に良い。 樹木が生長し、南大門の屋根が隠れつつある。 | | | | |

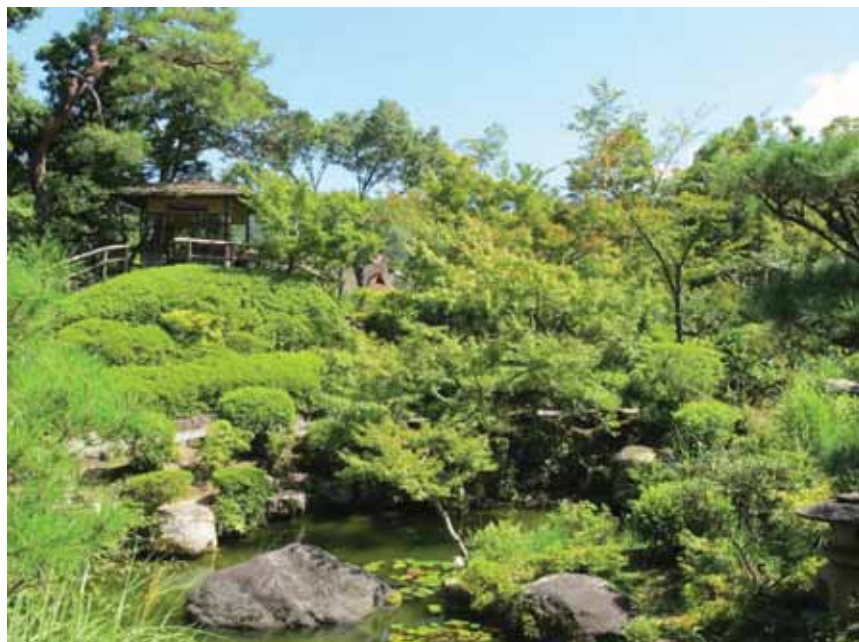
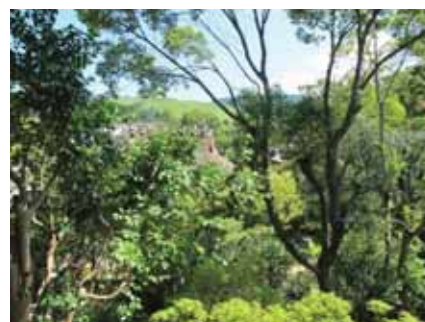
吉城園 主棟からの眺望

四阿からの眺望

| 改善すべき点 | 庭園の見どころや景色づくりの要点が分かり難い。(樹木生長等により、景観バランスが崩れている) |

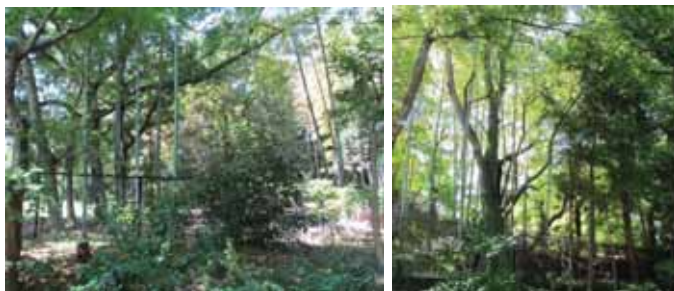
| 備考 | <p>・庭園の供用区域に隣接して放置された樹林地がある。</p> <div style="display: flex; justify-content: space-around;"> </div> |

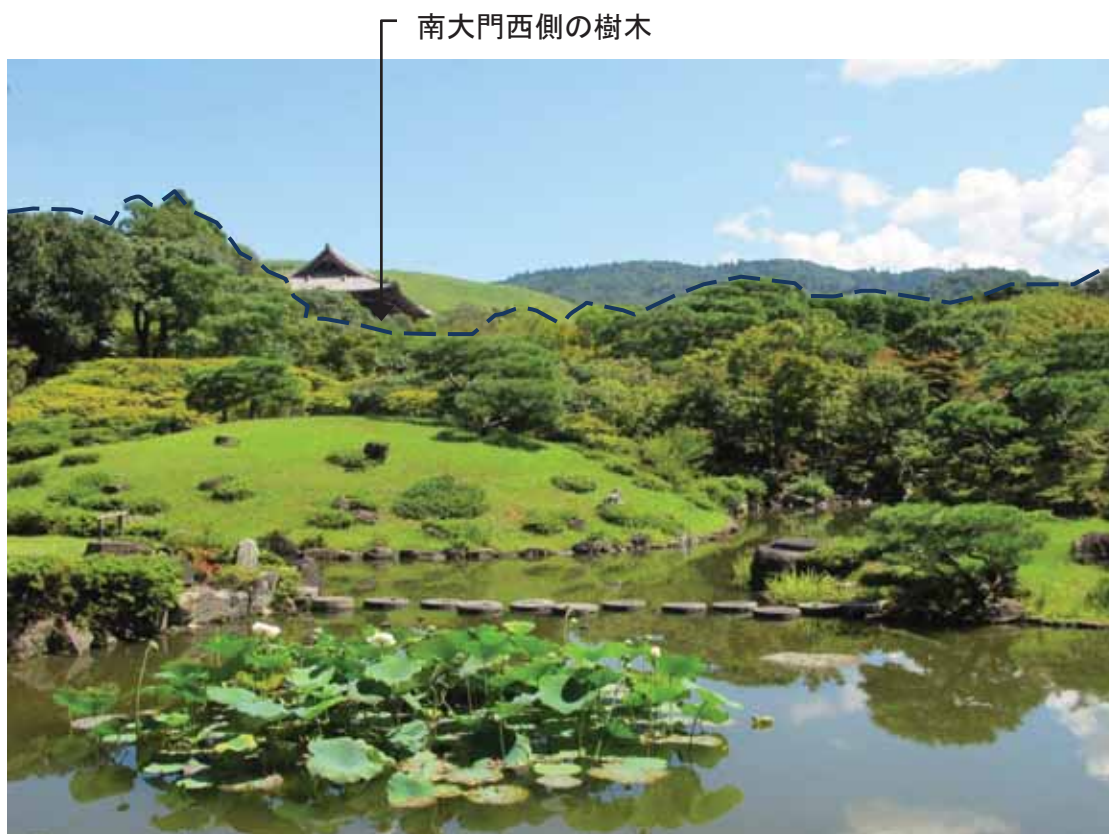
| 良好な点 | 南大門や若草山等を借景にして広がりとお行きのある庭園景観を構成している。 |
| 改善すべき点 | 依水園の内外の樹木により、若草山や南大門が隠れつつある |

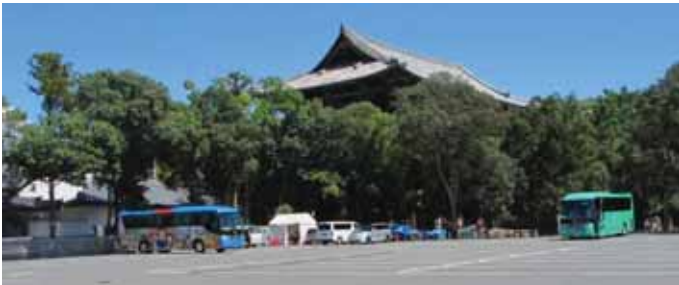
| 備考 | <p>・南大門西側の樹木の頂部は、依水園からの景観対象となっている可能性が高い</p> |

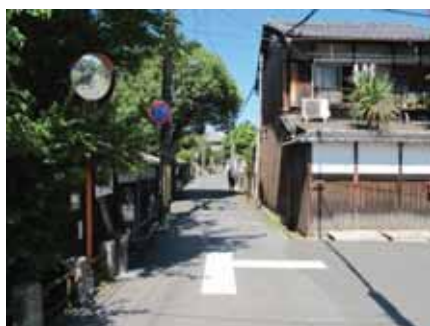
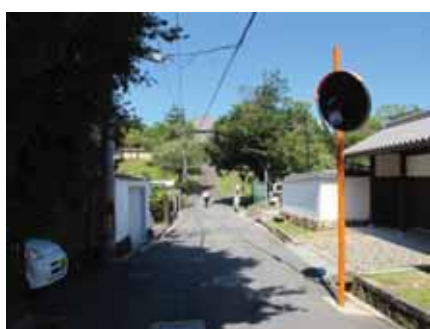
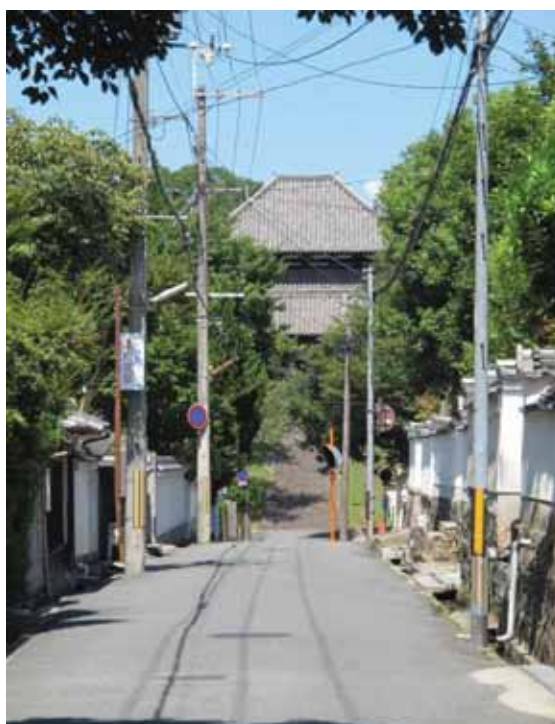
| 良好な点 | 戒壇堂がアイストップとなっている。「重要景観」として広く認知されている。 白壁の塀や屋敷内の樹木が風情を醸し出している。 |
| 改善すべき点 | 電線や電柱が無くなると更に良い。 |

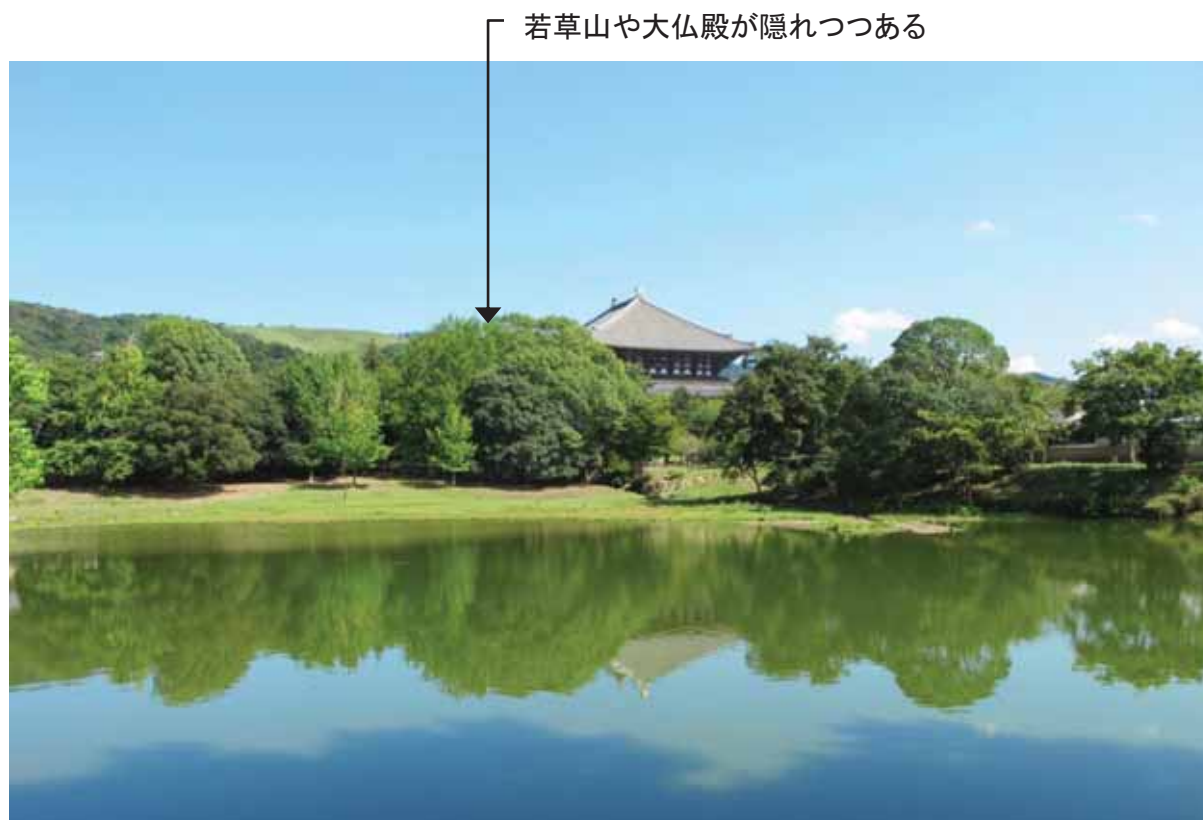
| 良好な点 | 水と緑豊かな景色の中に大仏殿が浮き立つ見事な景観。「重要景観」として広く認知されている。 大仏池に大仏殿や樹木が映り込む絶妙の景色 大仏殿以外にほとんど人工物が見えない。 |
| 改善すべき点 | 樹木が生長して、若草山や大仏殿が隠れつつある。 視点場の道路交通量が相応にあり、落ち着いてみられない。 |

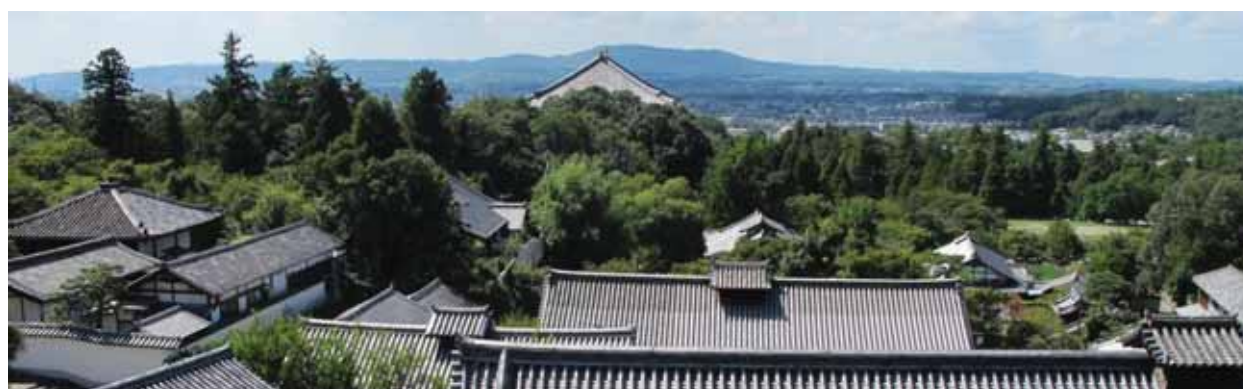
41

| 改善すべき点 | 41.: 樹木が生長し、大仏殿の屋根が隠れつつある。 |

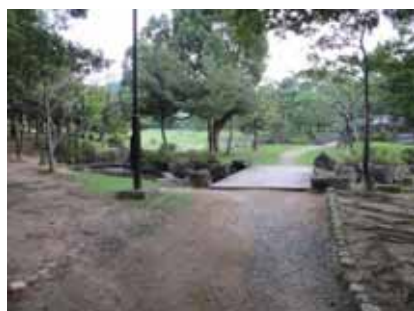
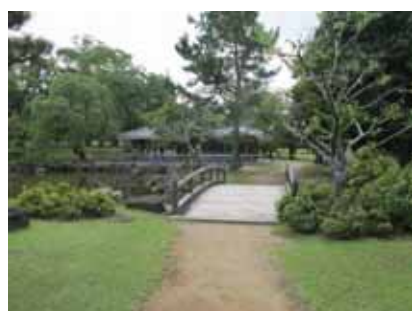
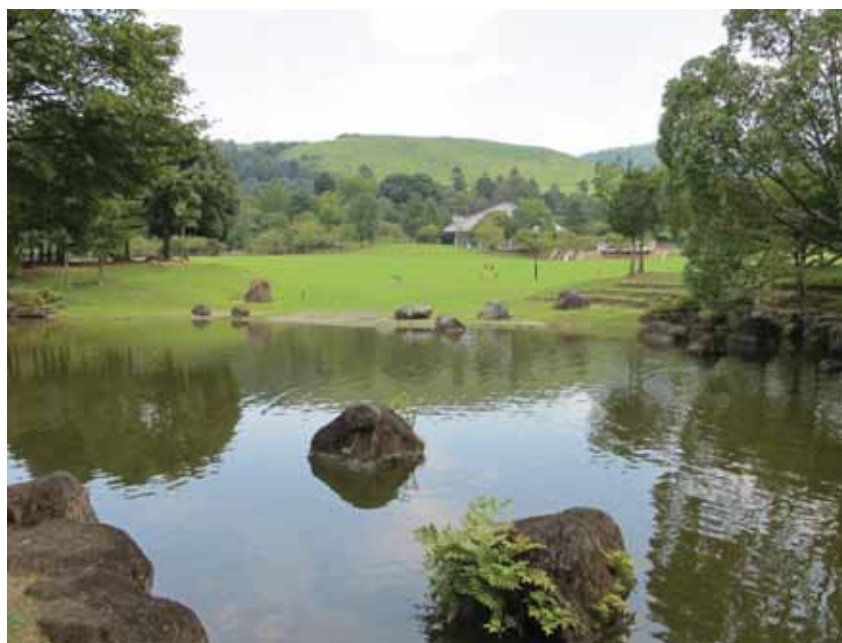
| 改善すべき点 | 視点場に至るまで、この眺望があることが全く分からない。視点場の快適性が十分でない。 若草山の水面への映り込みを期待して、流水による波紋を押さえ景石再配置を検討すべき。 |

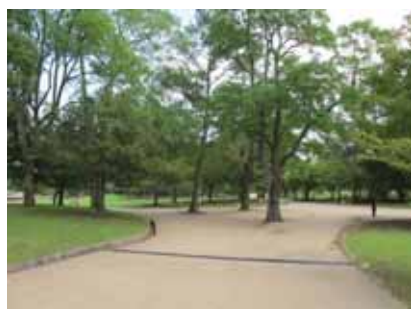
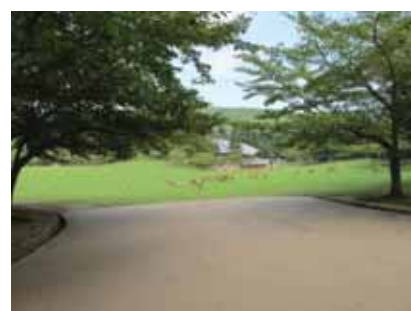
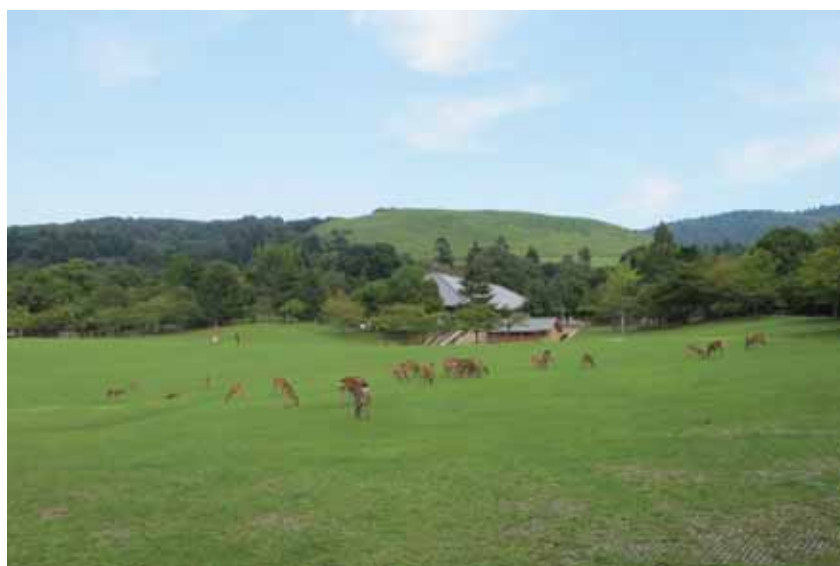
| 改善すべき点 | 視点場に至るまで、この眺望景観があることが全く分からない。 視点場の快適性が十分でない。 |

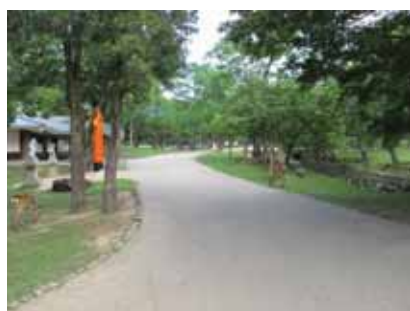
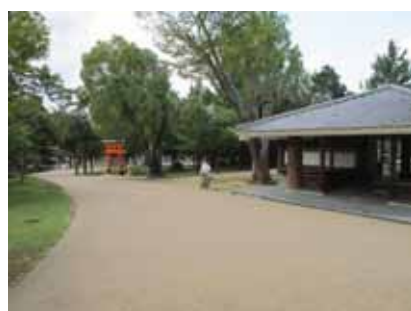
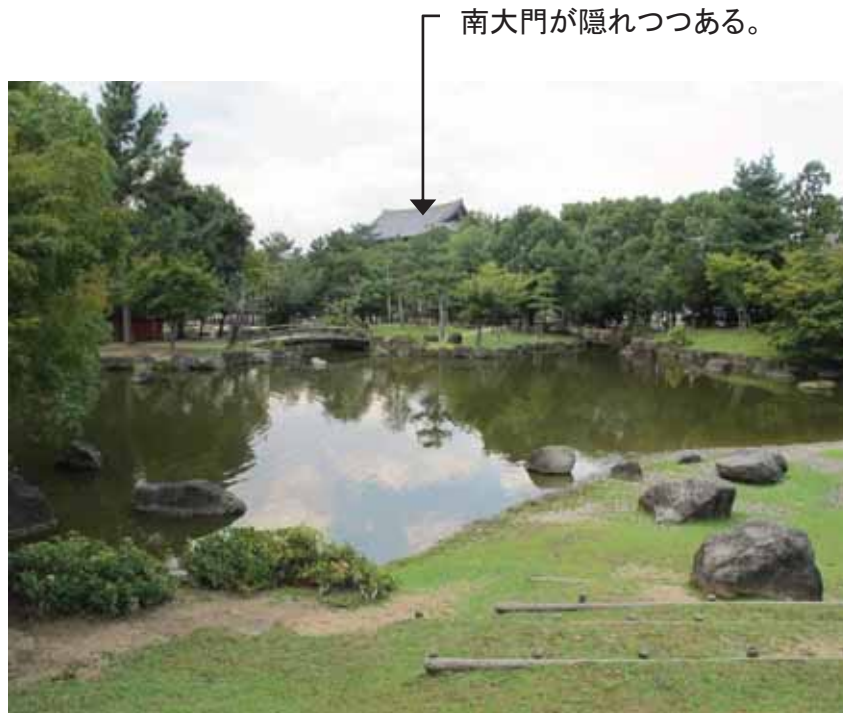
| 改善すべき点 | 視点場として設えができていない。周辺からは、この景観の存在が全く分からない。 南大門の前の樹木は、高さは調整されているが、密度が高い。 |

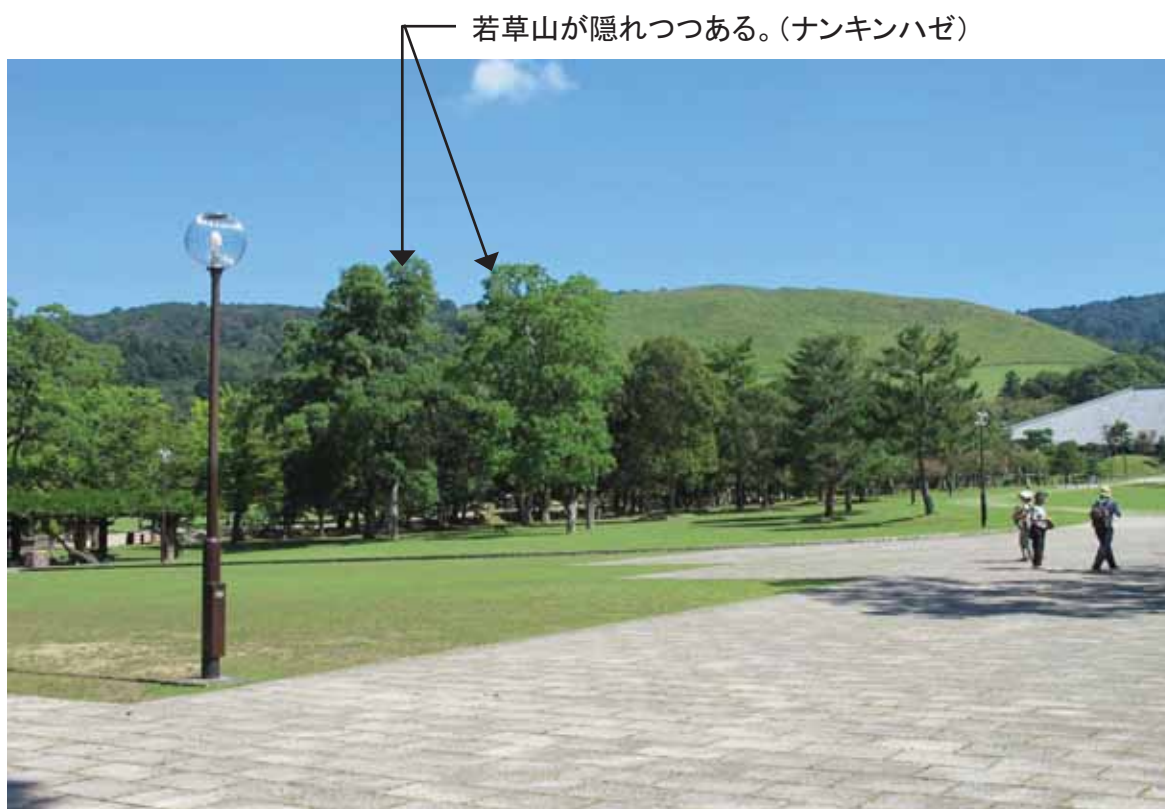
| 改善すべき点 | 生長の早い樹木が視線を遮っている。 眺望を遮っていたと思われる高木が主幹剪定を受けている。(備考欄の写真参照) 景観に配慮した照明柱の配置。 | | | | |

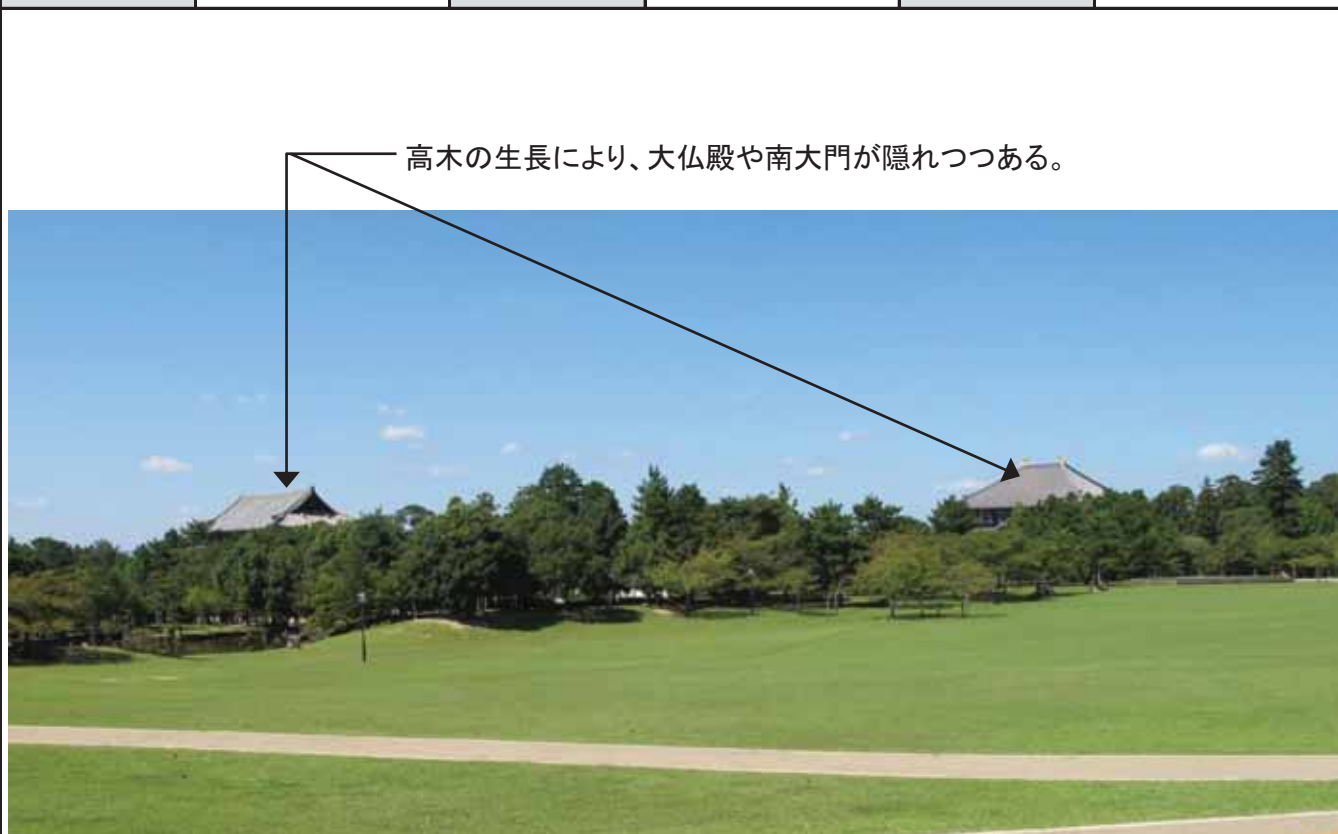
| 改善すべき点 | 南大門、大仏殿が樹木に隠れつつある。 |
| 植物の状況 | 全体に生育は良いが、サクラの生育不良が目立つ。 |

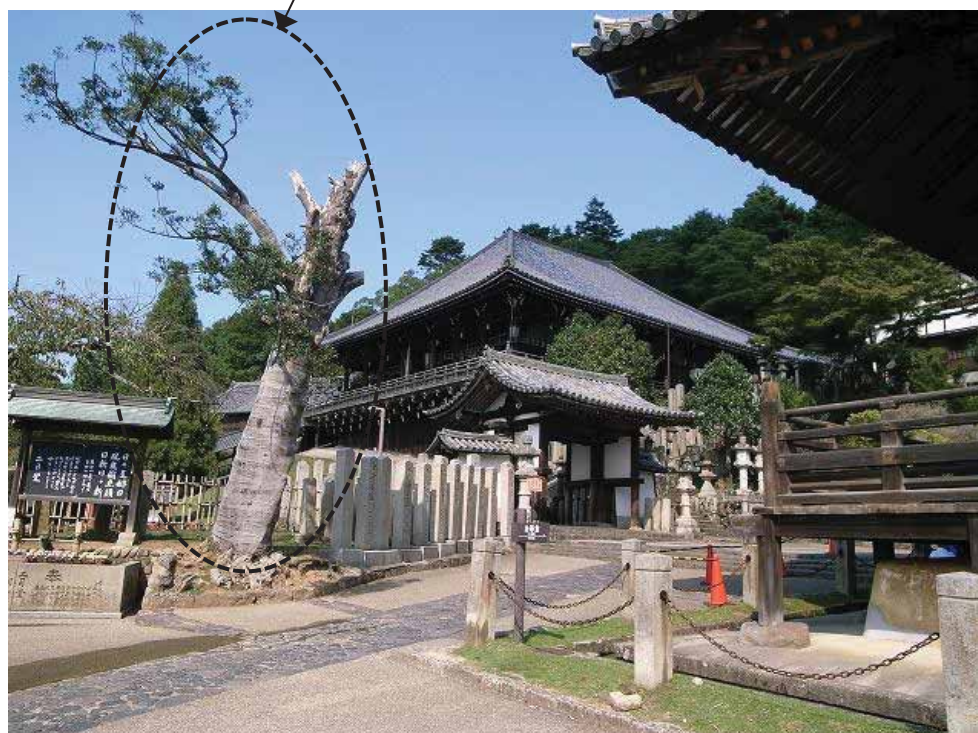
41北東向

| 改善すべき点 | 二月堂の景として写真撮影スポットとなる位置に、ナギの不良樹木(落雷による枯損の可能性あり)があり、美しい景観を台無しにしている。 |

景観不良樹木(ナギ)。二月堂の見え掛かりに支障とならない美しい樹形の高木(例:イロハモミジ H=6.0m程度)への植え替えが必要である。

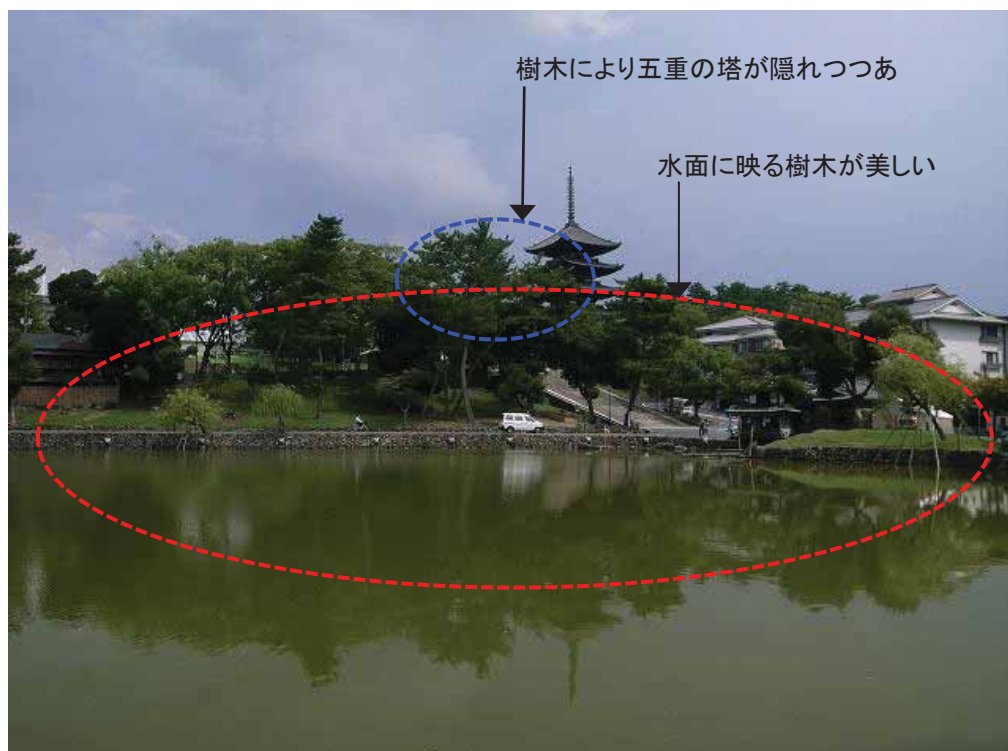
5

| 改善すべき点 | 五重の塔にかかる樹木の高さ設定の検討が必要。 |
| 植物の状況 | シダレヤナギの生育不良が目立つ。 |

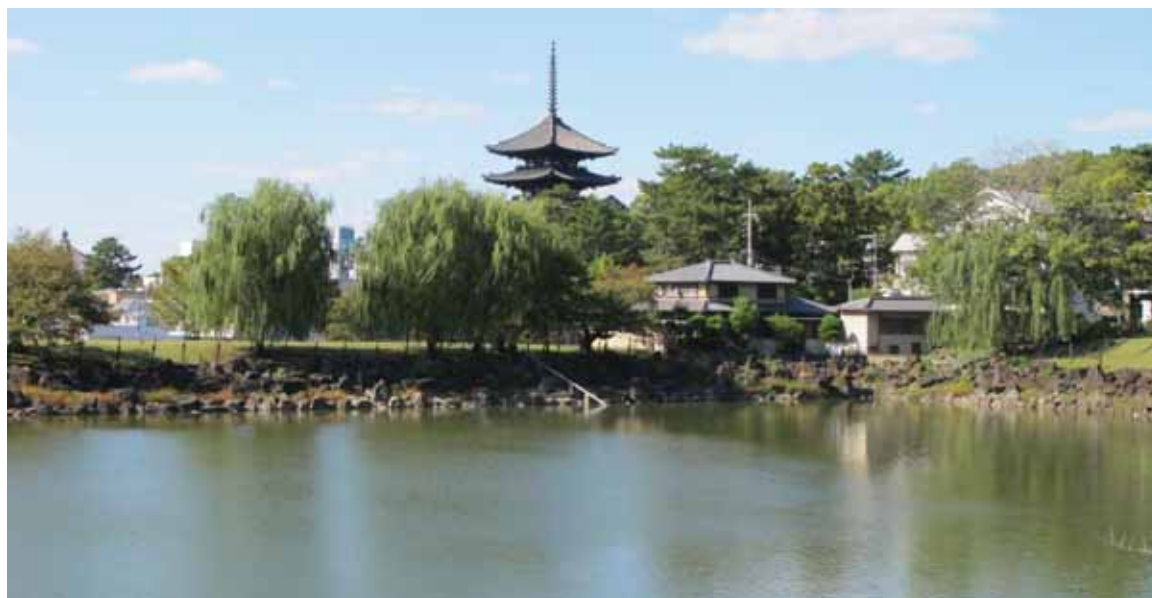
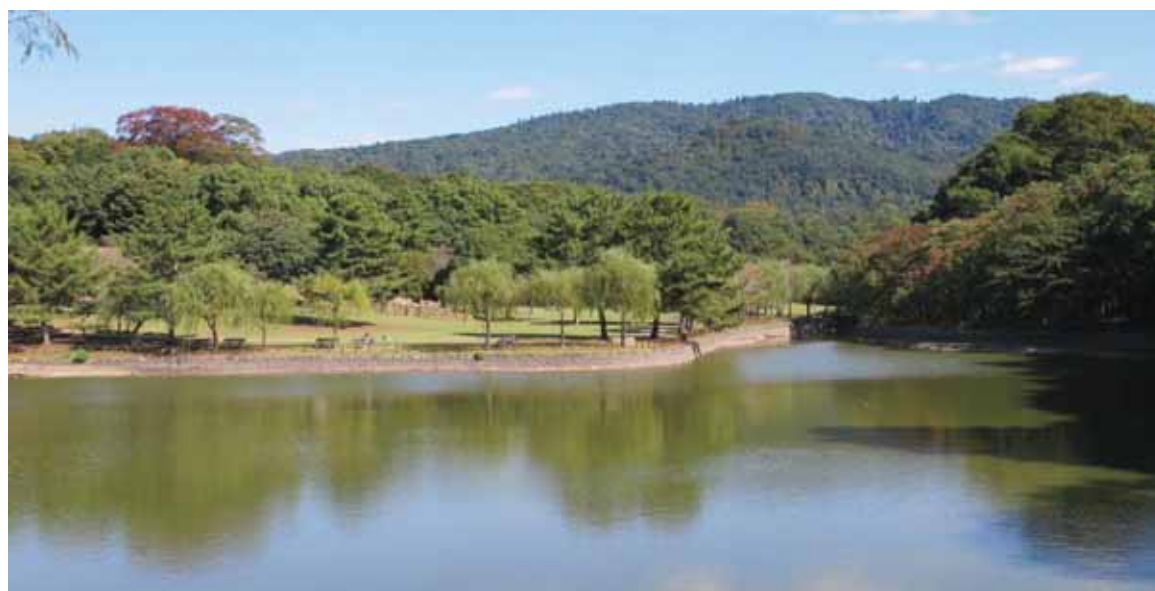
| 改善すべき点 | 護岸付近にナンキンハゼの成木、幼木が多数生育している。 |

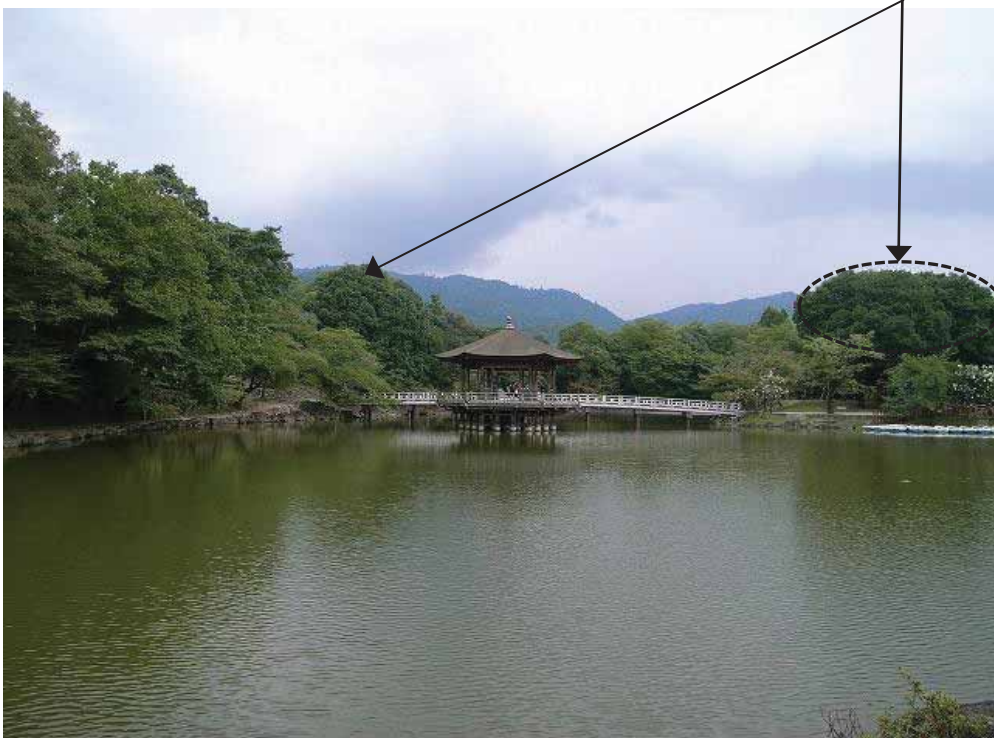
| ルート | d | 調査番号 | 19 | 調査日時 | 2012.9.14 |
|---|---|---|---|---|---|
| <p>常緑広葉樹が山並みの稜線を超えている。</p> <p style="text-align: center;">42東向</p> | | | | | |
| 改善すべき点 | <p>シラカシがやや過密である。</p> | | | | |
