木造住宅

耐震改修事例の紹介

第3集

奈良県

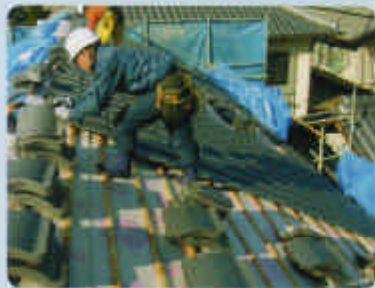
葺き土有りの瓦屋根を撤去し、重量の軽い軽量瓦に葺き替えました。

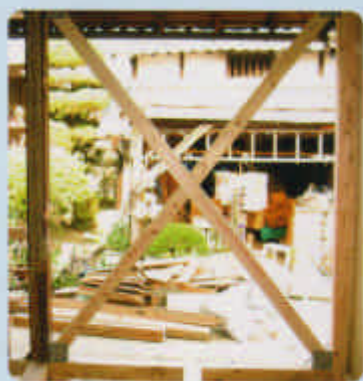
木製筋かいの端部は、専用の金物で取付けています。

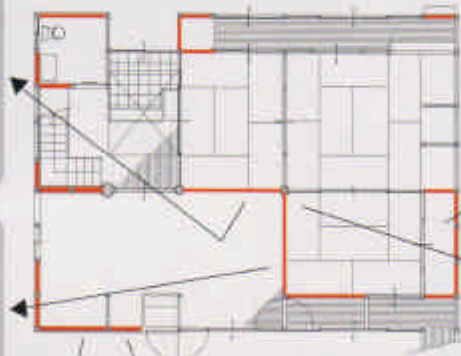
外壁の一部に、変形が見られたため、水平トラスを組み、変形しにくくしました。

根がらみを設け、柱脚に一体性をもたせました。
また、評定の算定には反映されないものの、コンクリートで玉石基礎の面積を大きくし、柱が基礎から外れ落ちにくくしました。

基礎の補強と併せてコンクリートを打設し、湿気対策も講じました。

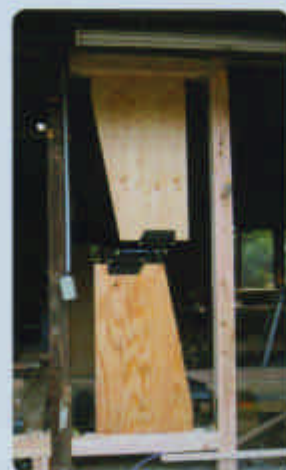
GHハイブリッド制震工法という新しい工法を用いて、建物の変形を小さくするよう計画しました。

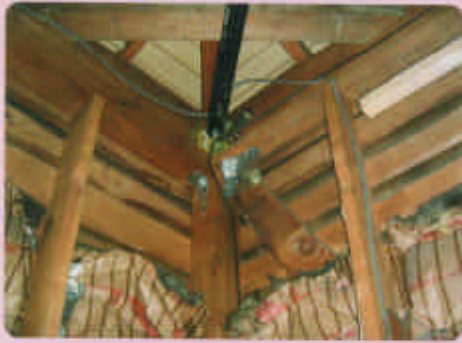
柱と梁の仕口部分、梁の継ぎ手部、筋かいの端部等の構造上主要な既存の部分は、金物で堅固に固定することにより、耐震効果を高めました。

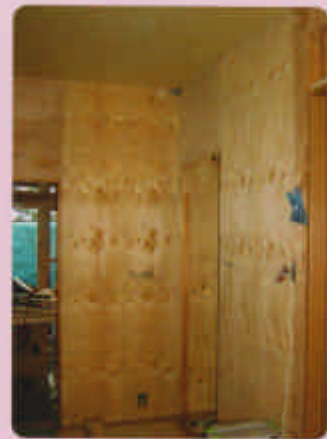
厚さ9mmの構造用合板は、長さ50mmの釘を、150mm間隔で打ちつけて、堅固に固定しています。

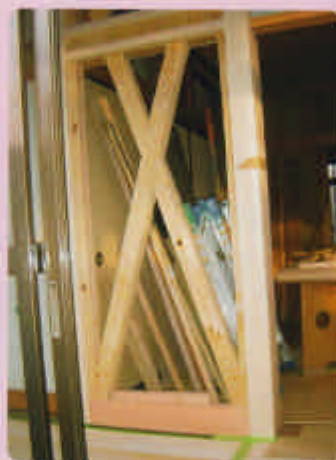
新たに設けた耐力壁は、筋かいを設けながら外の光も取り込めるよう工夫しました。

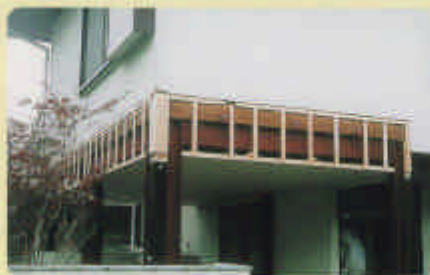
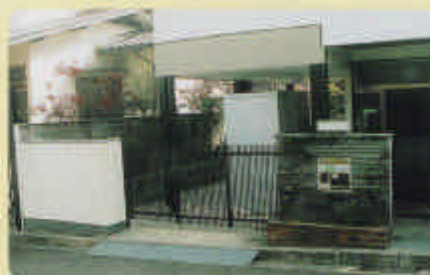
鉄骨フレームを設け、オーバーハングした2階部分を支える柱を補強しました。

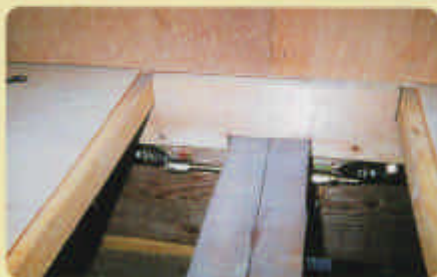
既設梁を引寄せ金物で緊結することにより、鉄骨フレームによる補強の効果を高めました。

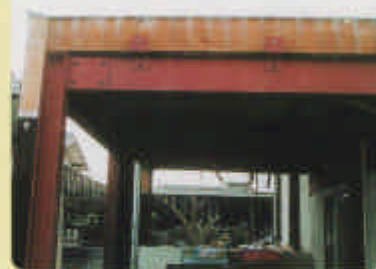
鉄骨フレームと既設の梁や柱をボルトでしっかりと緊結しました。鉄骨は変形に対して粘り強い性質があることから、既存部分と緊結することにより、地震力に対する効果が期待できます。

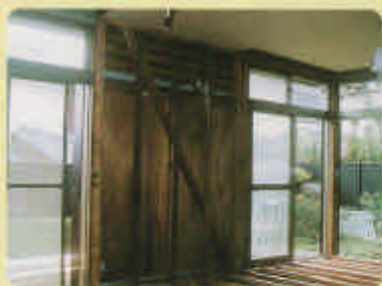
(工事中)

既設筋かいの壁に構造用合板を取付け、より強い耐力壁をバランスよく配置しました。
