# 県立郡山高校教室棟（棟番号48）における施工不良について

## （１） 施工不良の概要

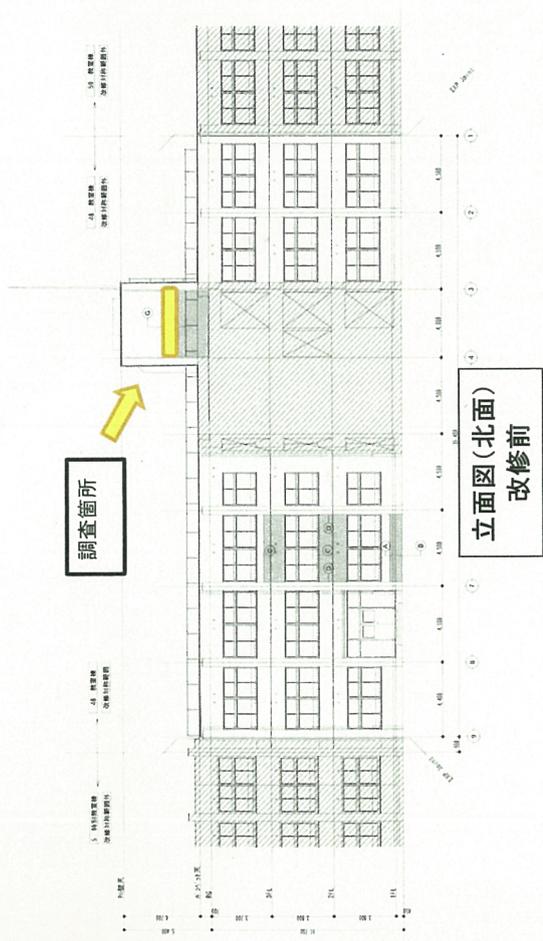
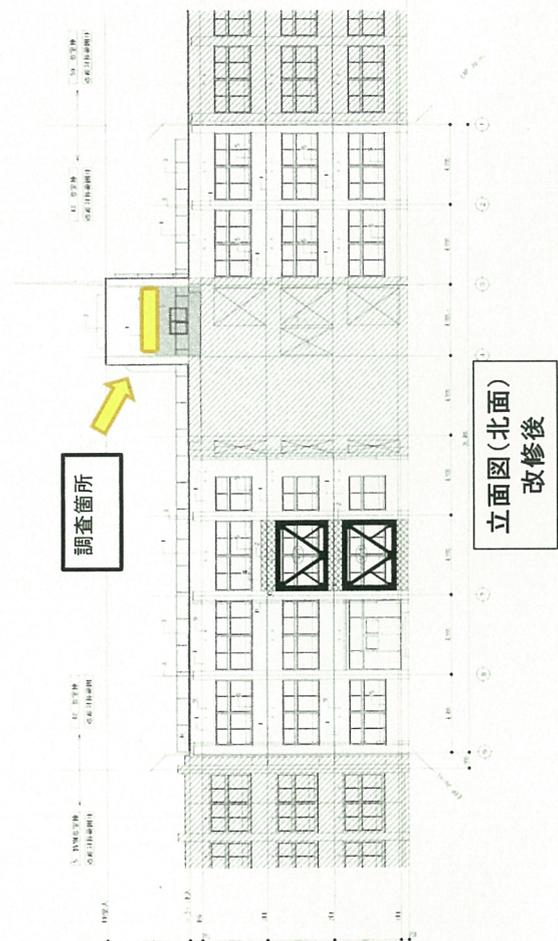
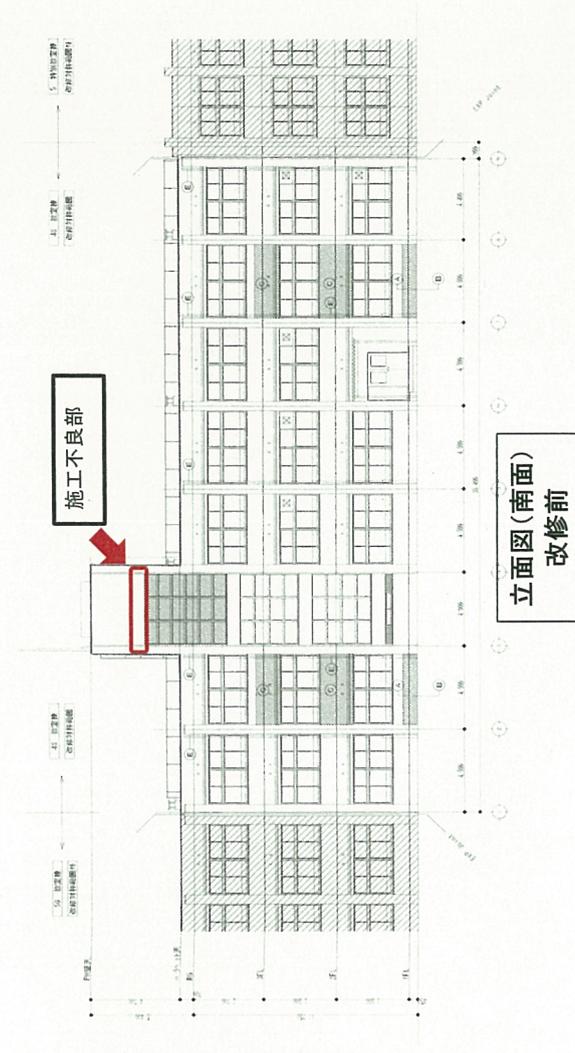
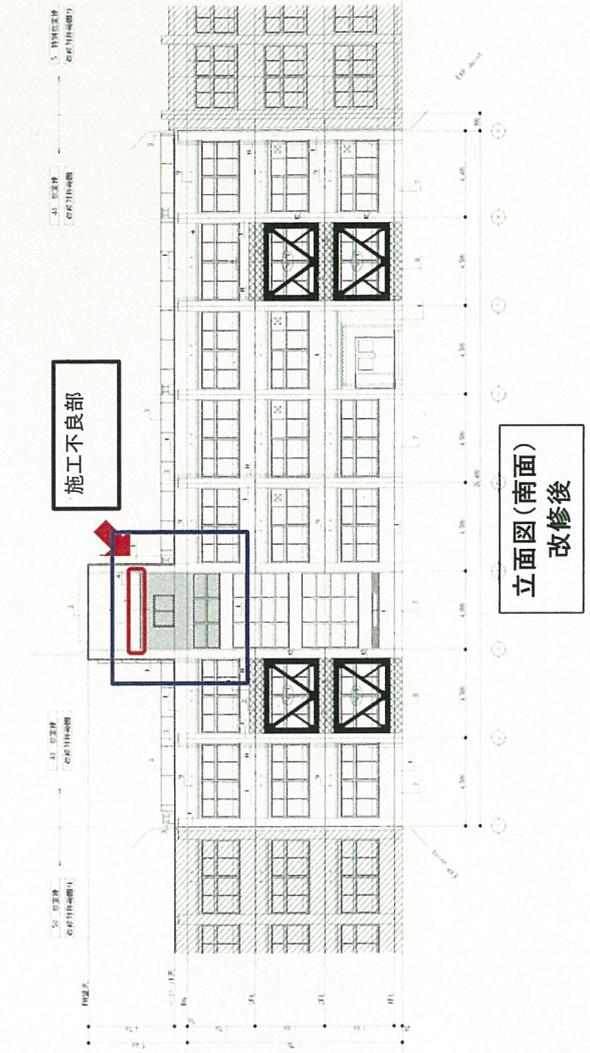
概略図

箇所	施工不良の概要
教室棟（棟番号48）の塔屋南面の梁	耐震補強工事に際して、塔屋にRC耐震壁を設置するためサッシ及び仕上げ材（外壁吹き付け材及びモルタル）を撤去したところ、梁の下部がハツリ取られ梁の断面欠損と主筋（下端筋D19：3本）及びあばら筋（D10：31組・D13：16組）が切断されていることが判明。（1箇所）

現地調査したところ、今回撤去したサッシが設計図通りの寸法で施工されていたこと及び塔屋の階高が設計図より、121mm（設計 3,300、現況 3,179）低いことが判明した。

これらのことから当時塔屋の階高を誤って施工したため、サッシを納める開口部の寸法が不足し、開口寸法に合わせてサッシを造り直すのではなく、梁をハツリ取ること、サッシを納めたと考えられる。
