風速60メートルに迫る暴風で 文化財への被害が過去最悪に

先に上陸した台風第8号に引き続いて、2日連続で上陸することになった台風第7号では、突風で窓ガラスが割れ2名が死亡したほか、国宝や重要文化財を大破するなど県内各地に大きな傷跡を残しました。最大瞬間風速59.5メートル/秒が観測された地域もあり、第2室戸台風に次ぐ強風が吹き荒れました。

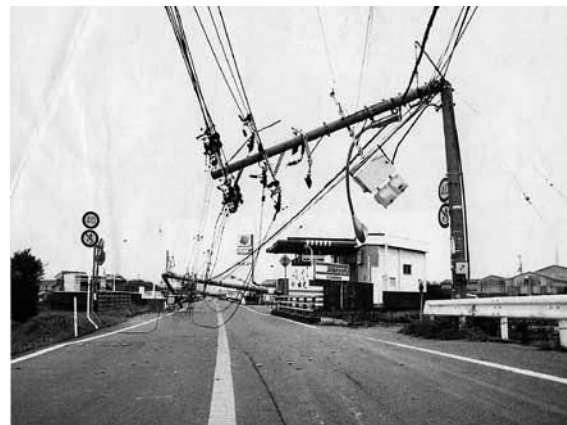
強烈な西の風で北東側に倒れたコンクリート電柱
（香芝市鎌田）（写真提供：奈良新聞社）

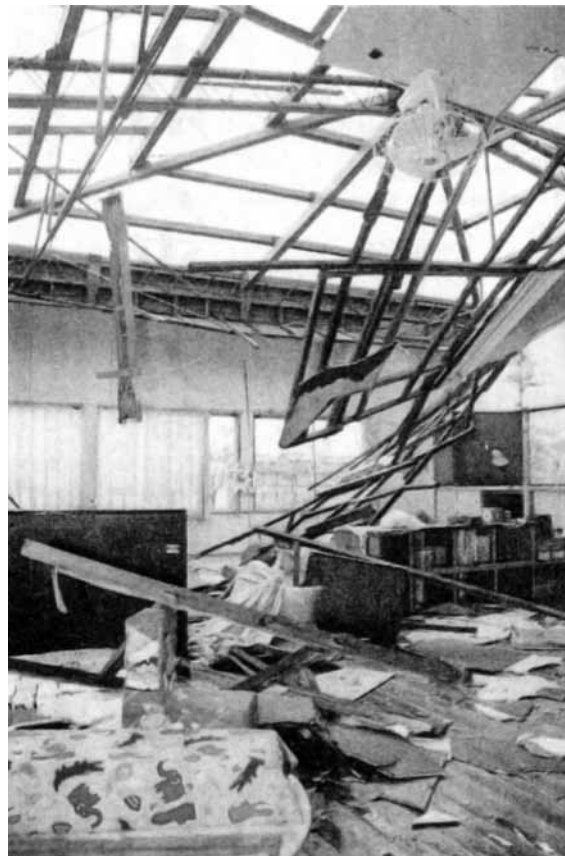
上北山村の日出ヶ岳で正午から1時間の降水量が53ミリと観測されるなど、雨量はさらに増し、西吉野村和田では山の斜面が崩れ始め、午後1時30分に近隣住民が避難を開始しました。またそのころより、市街地では大和郡山市の工場で入り口のほりが外れて落下したり、橿原市ではビルから鉄骨製の屋根の部分が約7メートル飛ばされたり、保育園の屋根が吹き飛ばすなど、各所で風による被害が出始めました。

屋根が吹き飛ばされた保育所
(「奈良新聞」平成10年9月25日付より)

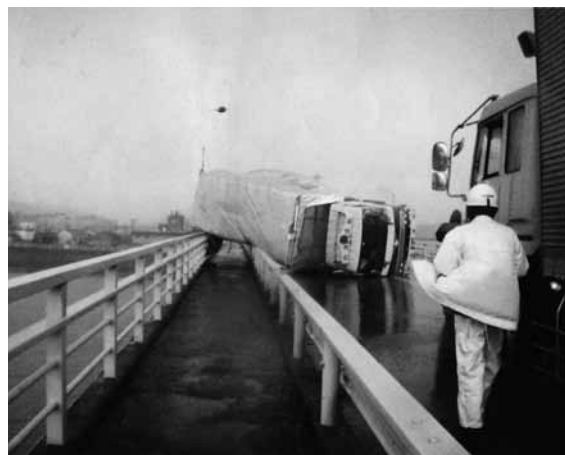
五條市大川橋で横転したトラック
(写真提供：奈良新聞社)

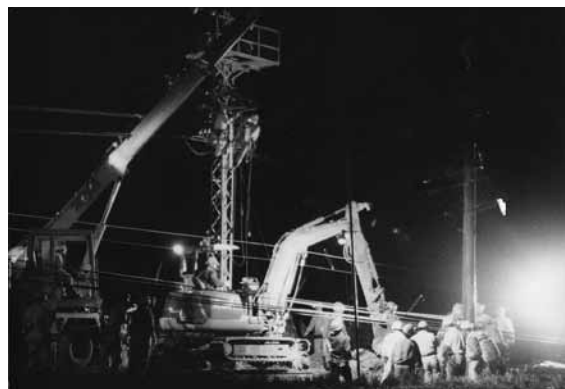
鉄道関係でも被害が出ました。午後3時すぎ強風により、近鉄南大阪線の尺土駅(現葛城市當麻町)近くで、架線を支える高さ約10メートルの鉄柱12基が約500メートルにわたって倒壊。橿原神宮前駅と尺土駅間が23日午後5時40分まで不通になりました。ほかに同吉野線は22日午後1時30分から運休し翌午前6時32分から運転再開したものの、吉野口駅と吉野駅間は約100本の倒木のため、復旧が同日の夜以降に持ち越されました。JRは和歌山線で高田駅と五条駅間で停電により信号機や踏切遮断機が動かず23日まで終日運休となりました。直接の被害がなかった県内のほかの鉄道各線は、22日午後より雨や強風によりほとんどが運転を見合わせ、県民の足は大きく乱れました。

夜間の鉄道復旧作業 (写真提供：奈良新聞社)

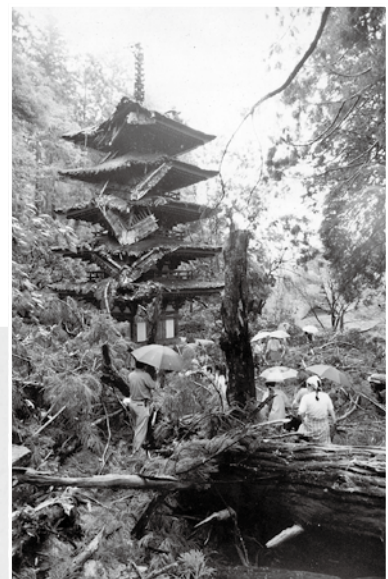
境内の杉の巨木（直径約2メートル、高さ約60メートル）が強風で倒れかかり、国宝建造物である五重塔が破損しました。被害規模は檜皮ひわだぶきの屋根が五層とも損壊し、塔の頂についた相輪も先端部が折れ曲がってしまいました。

倒木で破損した室生寺五重塔

修理で済むとはいえ、作業は相当に大掛かりなものでした。塔の周辺に足場を組み、全体に覆いをしていろいろな事前調査を行ったようでした。2層目と3層目を60センチほどジャッキアップし、4層目と5層目はばらばらに解体されました。何百とある部材一つずつに番号を打ち、悪くなった部分は交換して組み立て直し、屋根をふき替え色も塗り直しました。

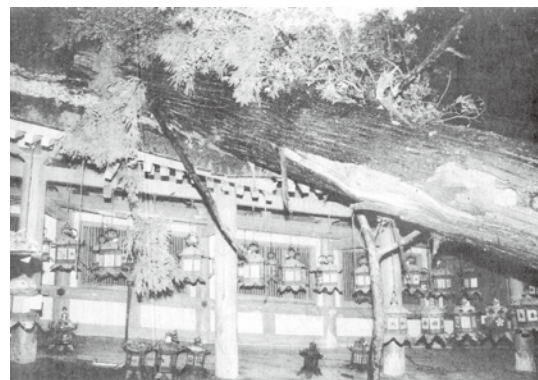
樹齢約150年とみられる大杉が春日大社の東廻廊（重要文化財）に倒れかかり、下敷きとなった屋根の一部が破損しました。

大杉が倒れ、破損した春日大社東廻廊
（『奈良新聞』平成10年9月24日付より）

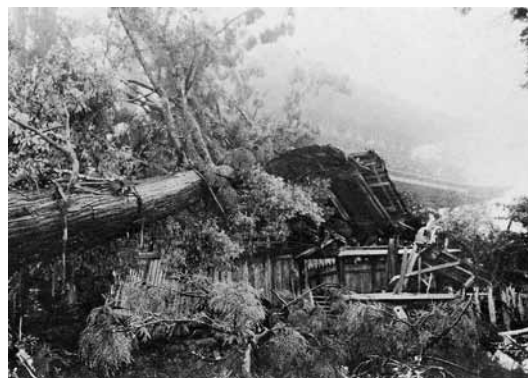
金峯山寺蔵王堂の隣りにある、県文化財指定の天満神社では倒木で本殿が半壊しました。

背面の杉が倒れ、破損した天満神社本殿。
背後に蔵王堂が見える

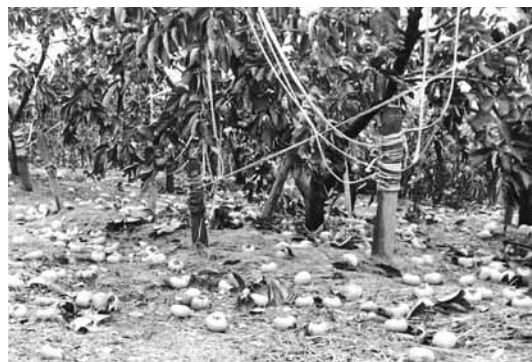
五條市の農園で落下した出荷間近の柿
(写真提供：奈良新聞社)

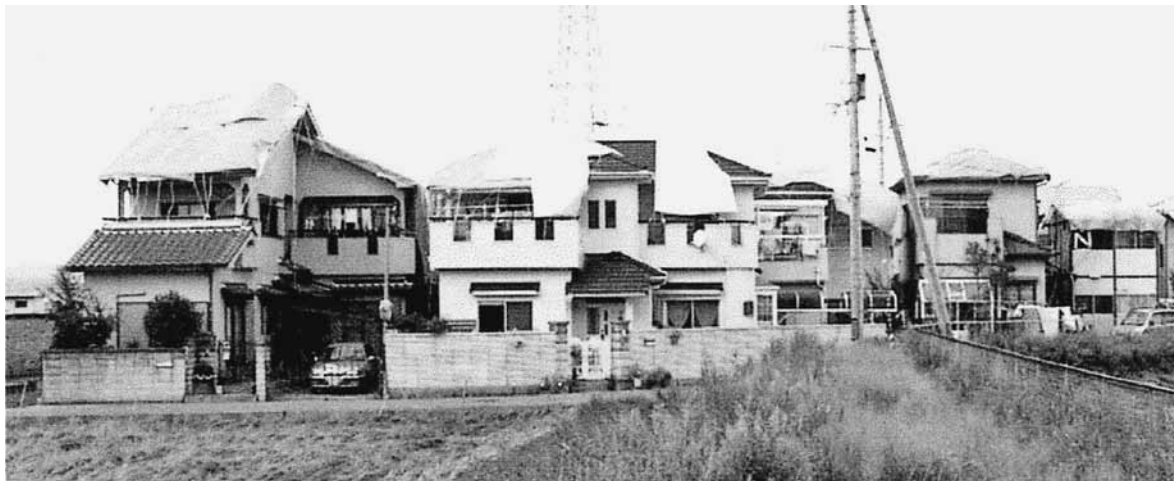
瓦などがはがれ、1週間経過してもビニールシートで覆われた屋根 (写真提供：奈良新聞社)
