Ⅱ-2 植生標準地調査

1) 128 林班の調査地（崩壊が少ない山腹）

2) 129 林班の調査地（崩壊が多い山腹）

II-3 土壌調査

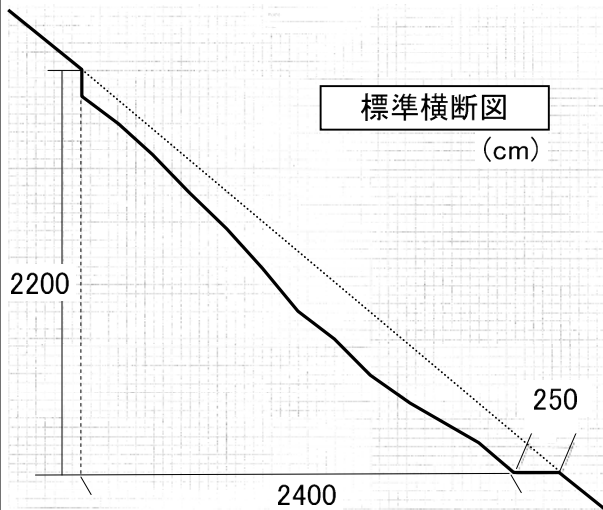
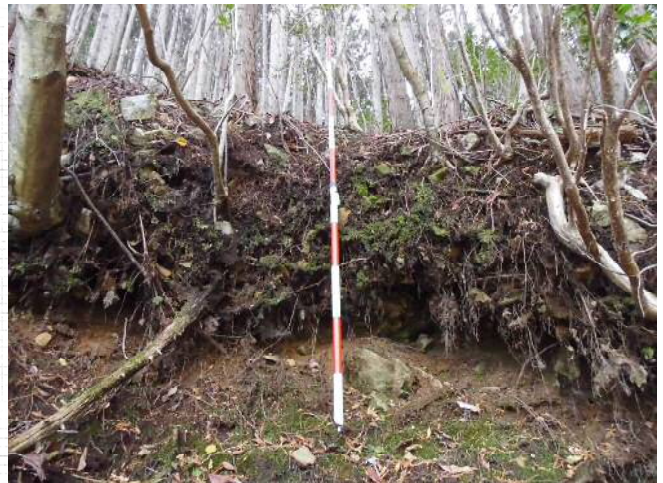
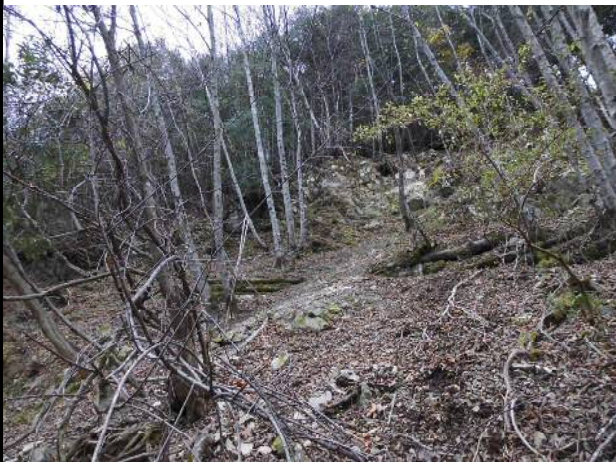
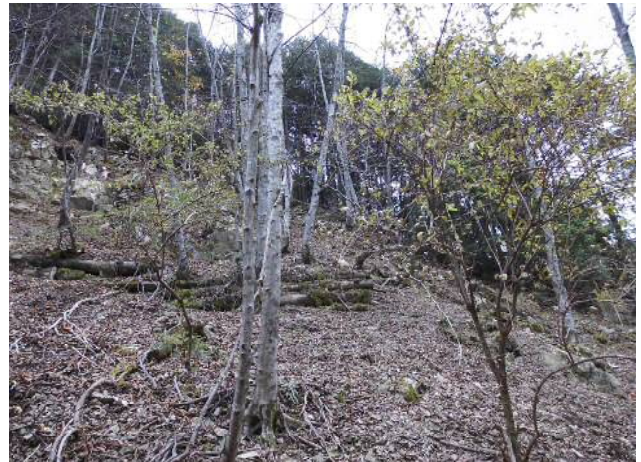
斜面の表層土は比較的不安定で、小規模であるがクリーブ状に波打った縦断形状も見られ、表土の移動がうかがえる。周辺斜面には崩壊が多く、隣接する斜面も深さ 1.5m、幅・長さ 40m程度の規模で斜面が崩落している。

崩壊地の概要								
斜面横断形状	山腹平面		斜面縦断形状	直線型		標高	750m	
崩壊規模	幅	38m(道) 40m(河)	斜長	35m(道上) 40m(道下)	深度	1.5m	傾斜	45°
源頭部の状況	形状	馬蹄形	特徴	作業道作設による		滑落岩落差	1.5m	
崩壊形状	縦断	直線型	横断	直線型	形態	礫	浸食	なし
湧水の有無	なし		湧水の形態	なし		土壌水分	おそらく多い	
斜面方位	東	地質	三波川帯					
崩壊面の区分	岩盤	崩壊面の状況	亀裂性岩、破碎岩					
斜面保護工	山腹基礎工	丸太積み(元 作業道)			緑化基礎工	なし

自生のヤマハンノキが多数、生育している。

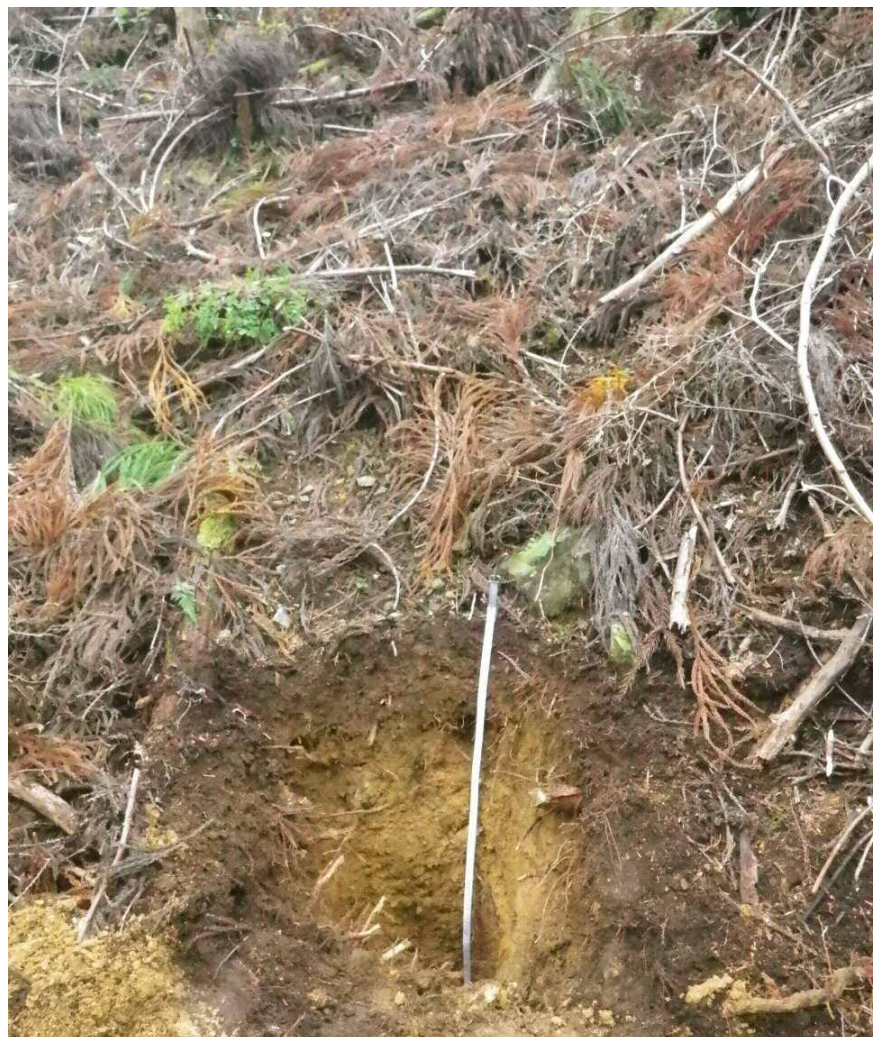
128 林班の土壌調査地の試掘状況

土壌型は、褐色森林土で、堆積様式は匍行土、斜面の中腹にあって横断形はやや凹形の平滑な斜面、縦断勾配は 35° 程度となっている。

A0 層（表層の落葉落枝を含む腐植層）は、2~8cm 程度で、標高 750m であることから寒冷の山地である影響が見受けられる。

腐植に富む A1 から A2 層へは漸変し、腐植の乏しい B 層へは明瞭に変位する。表層から細礫や小礫を含み、土性は壤土または砂質壤土で、団粒状および塊状構造が見られる。土壌孔隙が見られ透水性の良さがうかがえる。堅密度は表層で非常に柔らかく、試掘が可能な B 層でも根の生育が容易なほど柔らかい。

根系の発達は、試掘が可能であった深部まで見られ、表層だけでなく深さ 90cm

付近まで根系の発達が見られた。表面の細根と中～太い根が複層的に発達しており、根系のネットワークは強固で、鋭利な作業道具を用いても試掘に難儀するほどであった。このような根系によるせん断力の付加が、豪雨時などにおける表層土の緩みや破壊による崩落を未然に防止している効果が明瞭に認められる。

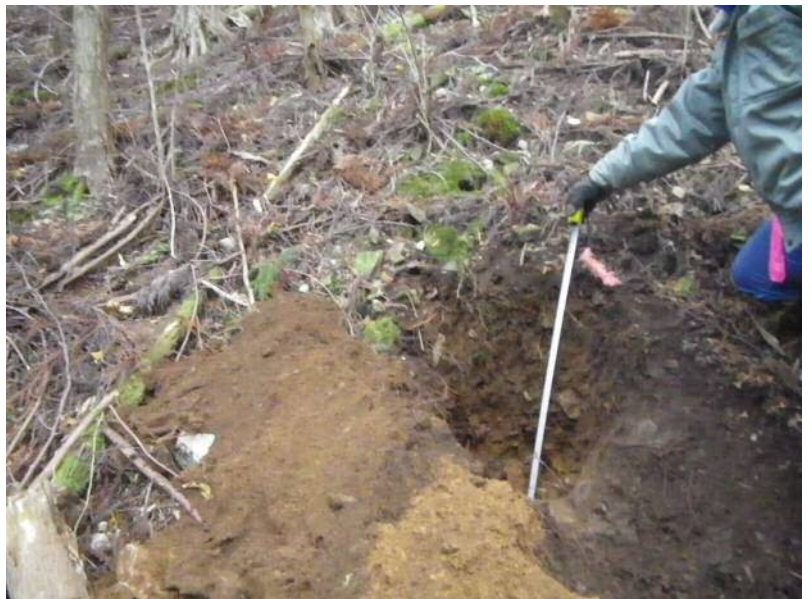
129 林班の土壌調査地の試掘状況

土壌型は、褐色森林土で、堆積様式は匍行土、斜面の中腹にあって横断形はやや凹形、クリーブ状の微小な凹凸が見られ、表層土が比較的不安定であることがうかがえる。周辺には崩壊も多く、縦断勾配は 45° 程度となっている。

腐植に富む A1 から A2 層へは漸変し、腐植の乏しい B 層へは明瞭に変位する。表層から細礫や小礫を含み、基岩の褶曲や破砕が凄まじい状況で構成礫は数が比較的多く破砕され概ね脆い。

土性は壤土または砂質壤土で、団粒状および塊状構造が見られる。土壌孔隙が見られ透水性の良さがうかがえる。堅密度は、ごく表層で非常に柔らかく、試掘が可能な B 層でも根の生育が容易なほど柔らかい。

根系の発達は、試掘が可能であった深部まで見られ、表層だけでなく深さ 90cm 付近まで根系の発達が見られた。表面の細根と中~太い根が複層的に発達しており、根系のネットワークは強固で、128 林班の調査地と同様に鋭利な作業道具を用いても試掘に難儀するほどであった。このような根系によるせん断力の付加が、豪雨時などにおける表層土の緩みや破壊による崩落を未然に防止している効果が明瞭に認められる。

根の発達状況や深さは、特に中~細根においては 128 林班の植生（樹高が倍近く大きい）と比べても遜色ないもので、樹高が 15m 以上に達した森林植生では表層崩壊の防止機能が明瞭に発現されていることが認められる。

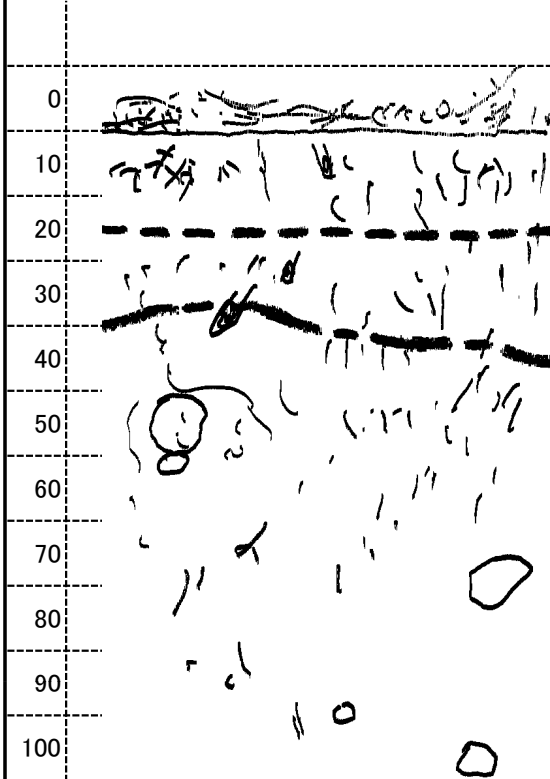
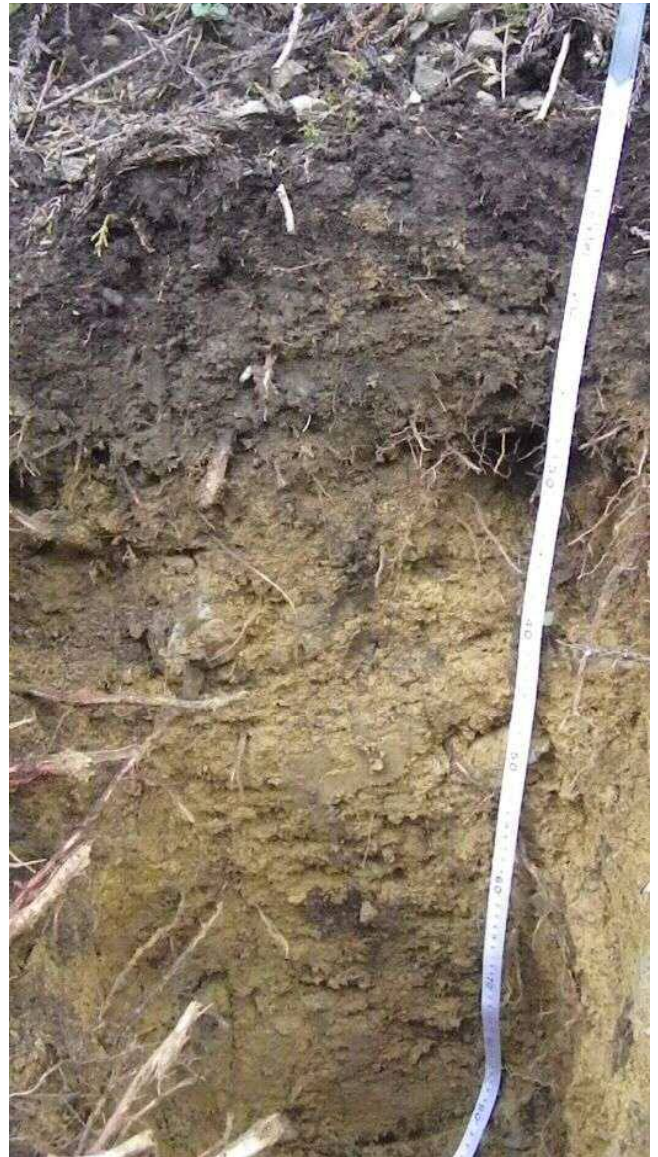
土 壤 調 査 表 (崩壊が少ない山腹)

斜面の中腹、横断形やや凹
 表土の動き少なく林床に草本も見られる

A₀層 2~8cm

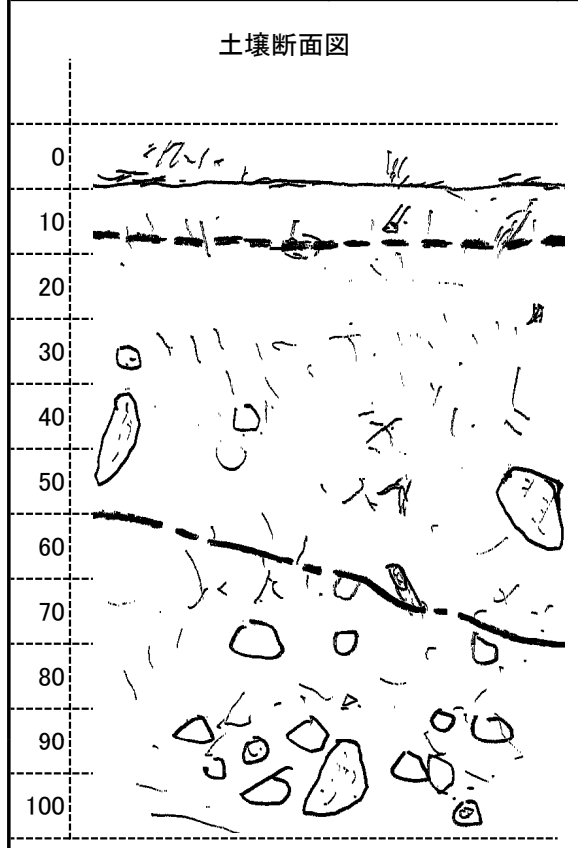
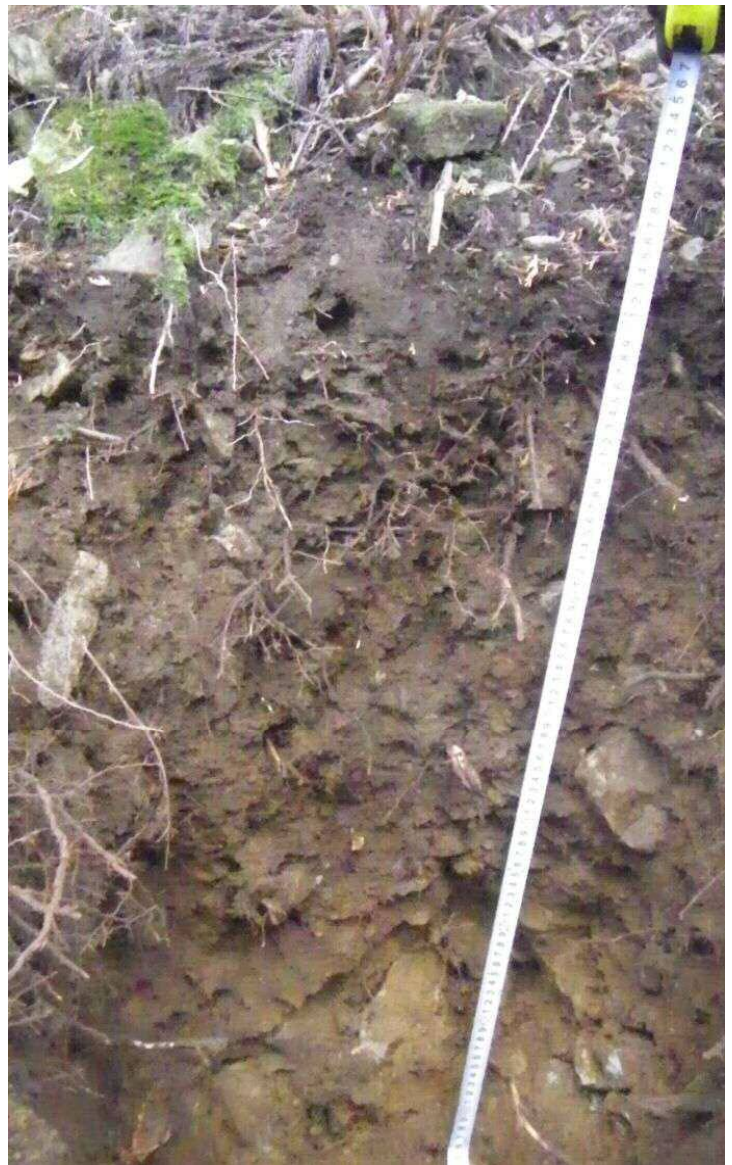
土 壤 調 査 表 (崩壊地あり)

斜面の中腹、横断形やや凹

斜面縦断地形に微小なクリープ

基岩の褶曲が凄まじく構成礫は破碎され脆い

A₀層 2~5cm
