研究ノート

# 奈良県大和高原地域におけるパイプハウスの強風による倒壊被害の実態とその対策

## Factors and Measures Related to Wind Damage to Pipehouses in Yamato Plateau Region, Nara

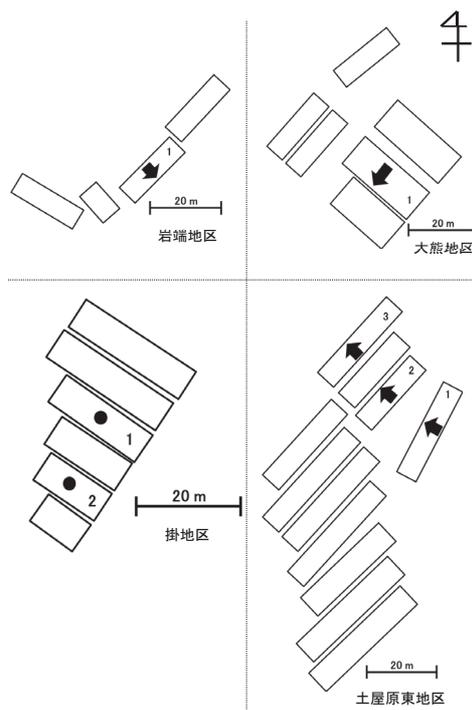
第3-1図 被害を受けたパイプハウスの位置と倒壊方向

各パイプハウス群内における被害棟率は16.7%～36.4%であった(第1表)。また、被害棟は、各パイプハウス群内において散在していた(第3-1,-2図)。被害棟の倒壊方向は、土屋原西と菅野で異なる方向のものがあったが、それ以外ではほぼ同一であった。倒壊状況は、パイプハウスの風上側脚部から屋根部が凹み、対面屋根部が浮き上がる倒壊が20棟で最も多く、棟部が凹む被害が2棟あった(第1表、第4図)。

矢印は倒壊方向、●は棟部が凹んだことを、数字は第1表の被害棟No.を表す。

被害を受けたパイプハウスの位置については、パイプハウス群内で傾向を見いだせなかったことや倒壊方向が異なる事例(第3図)が見られたことから、事前に風向や被害棟を予測することは困難である。既存の対策としてフィルムの除去や破棄が挙げられるが、その後のフィルム展張の労力、農作物へのダメージやフィルム購入にかかるコスト等を考慮すると、かなりの大型台風の接近が予測されない限り、この対策を実行に移す判断は難しい。加えて、風上側の軒部にアンカーを設置する方法が提案されているが<sup>28)</sup>(第1図)、風向が予測しにくいことや、強風が吹く直前の対策としては設置時間がかかるため普及性は小さいと考えられる。

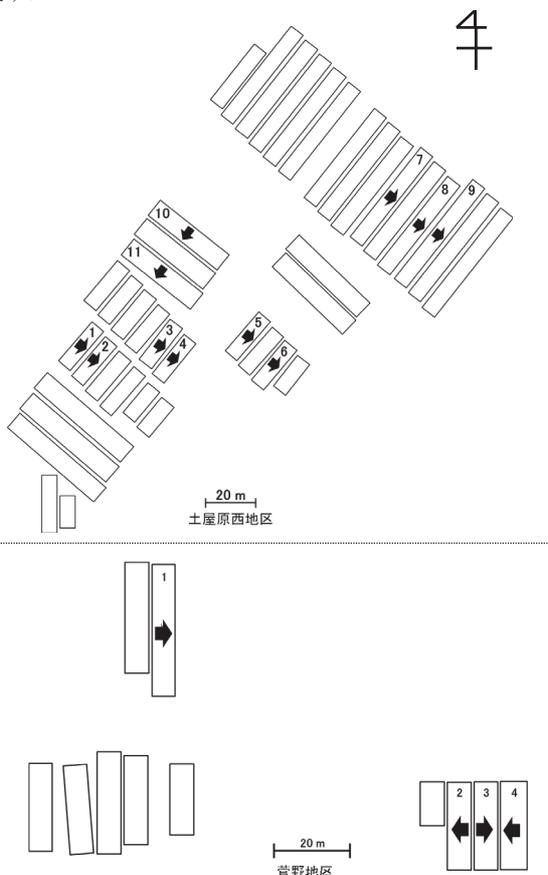
第3-2図 被害を受けたパイプハウスの位置と倒壊方向

矢印は倒壊方向を、数字は第1表の被害棟No.を表す。

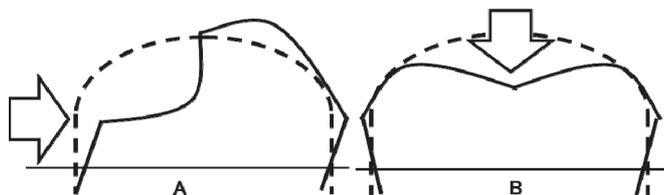
第4図 パイプハウスの倒壊パターン  
矢印は風を表す.

支柱の効果は低いと考えられる。併せて、今回の被害棟22棟中20棟は、風上側の風上側脚部から屋根部にかけて凹むように倒壊している。

これらの理由に加えて、アーチパイプの軒部を補強するクロスバーやタイバーは(第1図)、アーチパイプの限界風速を無補強比でそれぞれ約1.4倍、1.2倍に向上させることから<sup>1)</sup>、既存のパイプハウスにとって簡易に補強できる方法として極めて有効である。クロスバーの設置は、1.5m間隔が推奨されており<sup>8)</sup>、その場合3aのパイプハウスにおける設置資材費は93,000円ほどである(第2表)。被害棟の中には、タイバーやダブルアーチを設置していたパイプハウスがあったが、設置間隔が広いことやバーの留め金具が外れていたことから、強風対策に関する情報不足や補強対策の不徹底が疑われた。

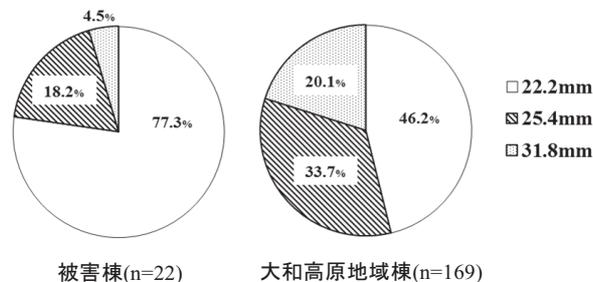
第5図 被害棟と大和高原地域棟におけるパイプ径の割合

大和高原地域の169棟のパイプハウスにおけるパイプ径とその割合は22.2mmが46.2%、25.4mmが33.7%、31.8mmが20.1%であるのに対し、被害棟におけるパイプ径の割合は、それぞれ77.3%、18.2%、4.5%であった(第5図)。

被害棟に占める22.2mm径パイプの割合は、大和高原地域169棟に占める割合より大きい傾向があったことや、25.4mmおよび31.8mm径パイプは22.2mmに比べて、それぞれ1.3倍、2.8倍の強度がある<sup>4)</sup>ことから、22.2mm径パイプは被害を受けやすいと言える。現在は、31.8mm、肉厚2.0mmの高強度パイプが販売されており、パイプハウスの新設や建て直しを行う際は、強度の高いパイプを用いることが望まれる。

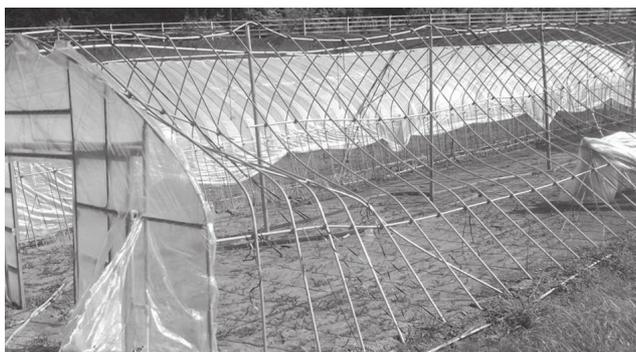
第6図 支柱は倒れず倒壊したパイプハウス

被害棟の中には、2.5m～4.0m間隔でタイバーが設置されているものや、タイバーとダブルアーチを組み合わせた対策が施されているものがあった。さらに、土屋原西および東地区の被害棟のうちそれぞれ2棟と1棟で、棟部に取り付けられた支柱は倒壊せずに、アーチパイプだけが倒壊したのが見られた(第1表、第6図)。菅野地区では、支柱を棟部から斜め方向に設置したパイプハウスで被害が発生した。ま

- 1) 横からの風の場合、棟部は負の風圧係数となることから支柱に圧力はかからない。
- 2) 支柱は倒壊せずに風上側脚部から屋根部にかけて凹み、対面屋根部が浮き上がるように倒壊したパイプハウスが見られたことから、軒部の圧力に対する
