# 報道資料

## 大阪府北部を震源とする地震の被害状況等について（第4報）

（6月18日 17:00発表）

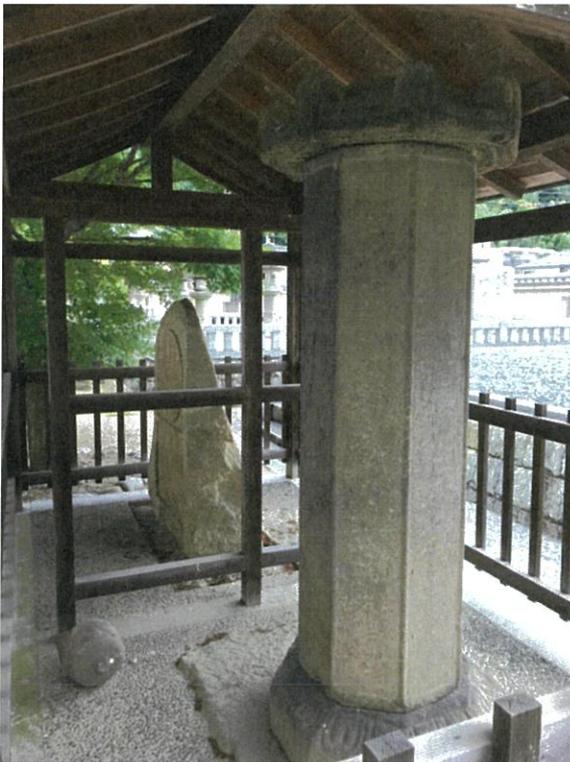
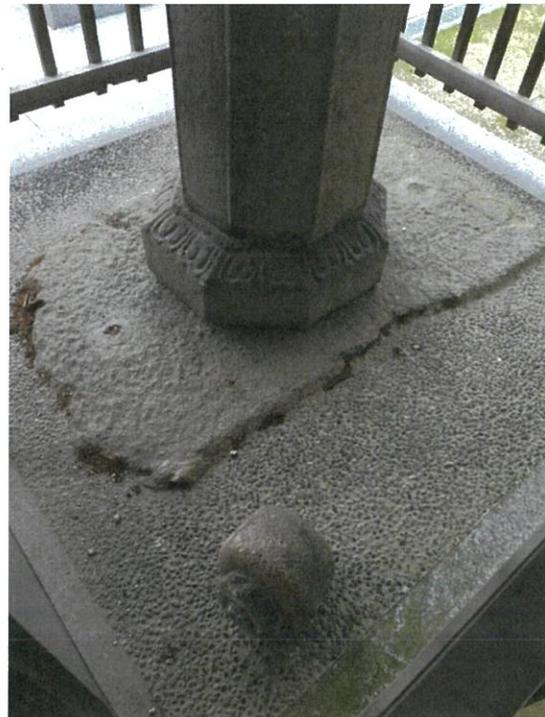
被害場所：達磨寺境内（王寺町本町2-11-40）

被害物件：重文達磨寺中興記石幢 1基

被害箇所：頂上の宝珠が地震の揺れで落下した。宝塔にわずかに傷がついた。

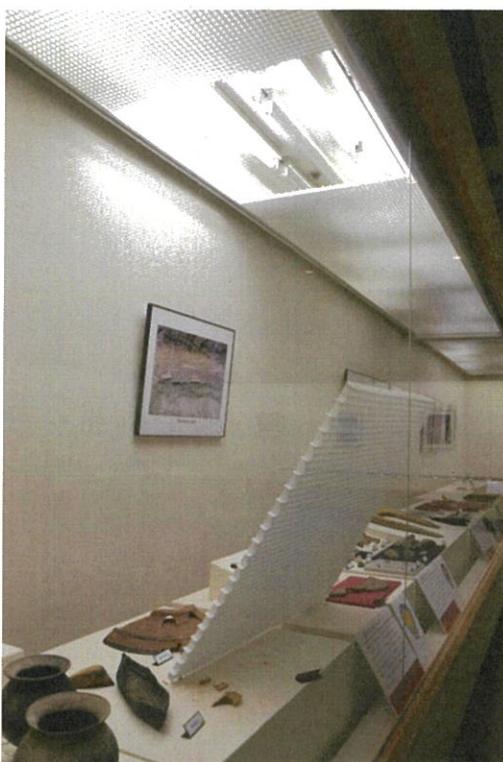
被害物件：纏向遺跡出土 水鳥形木製品

被害箇所：スノコ状天井パネル（金属製／101cm×92cm）1基落下のため

- 1) 被害：1点（未指定品／館蔵資料）
- 2) 被害品：纏向遺跡出土 水鳥形木製品  
（全長19.4cm、最大幅6.6cm、高さ9.5cm、体部高さ4.0cm）
- 3) 被害程度：半損切断
- 4) 被害原因：スノコ状天井パネル（金属製／101cm×92cm）1基落下のため

←落下した天井パネルと破損した水鳥形木製品
