## 令和 4 年度防鹿柵設置結果

### 1. 設置場所

前回の農業被害アンケート調査結果を踏まえて検討した防鹿柵の設置計画に基づき、防鹿柵の設置優先度が最も高かった鼓坂地区において、具体的な場所の選定を行った結果、令和 4 年度は奈良阪町において防鹿柵を設置することとした。

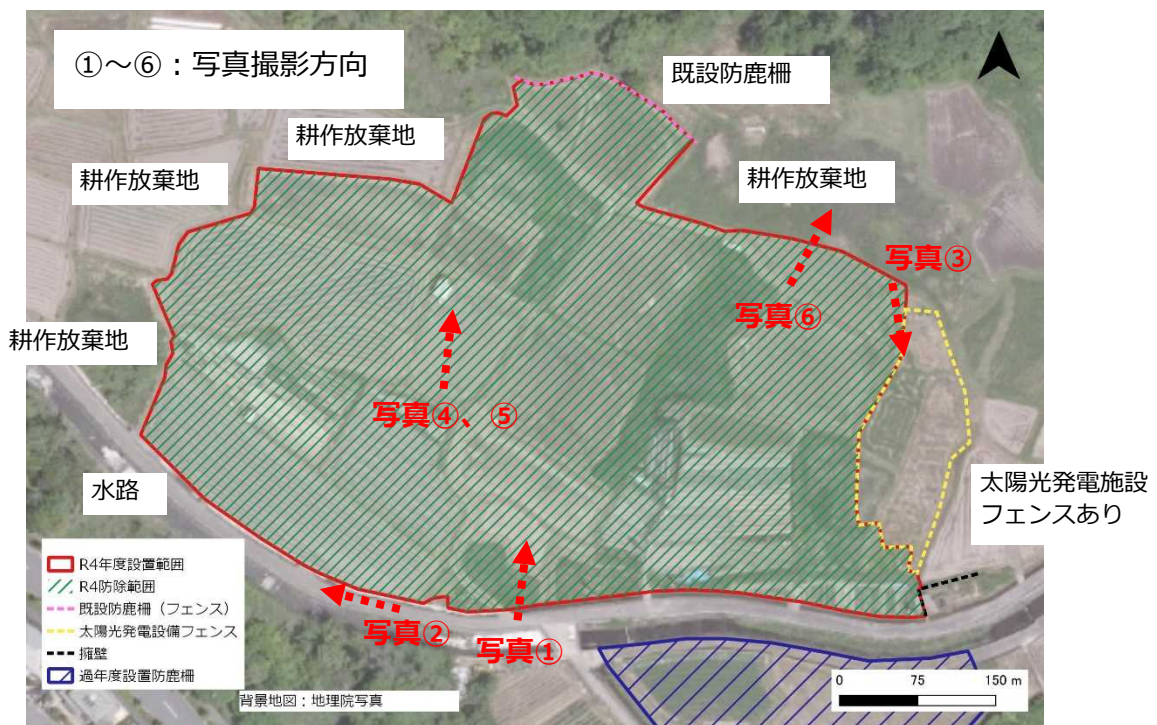
図 2-1 防鹿柵設置場所の状況 (R4-01)

R4-01は北側が山林で、南側は水路、東側は高さ1.4mフェンスで囲われた太陽光発電設備があり、西側は耕作放棄地でササ藪となっている。北側には耕作者が設置した既設防鹿柵があるが、高さ1.4m程度でありシカの侵入防止には不十分である。南側水路は3面張りであり、川幅1.3m、深さ1.0m程度あった。水路には橋がかけられ、人及び農業機械の出入りが行われる。

奈良阪町の耕作者からの聞き取りでは、シカは北側山側及び東西のササ藪地から侵入することであった。耕作地内及びその付近にシカの痕跡（糞、足跡、獣道等）が多数確認された。

被害は水稻であり、水稻は6月の分けつ期及び9～10月の収穫期に被害が集中することであった。6月の分けつ期における苗の食害よりも、9～10月の収穫期における穂の食害及び踏みつけによる被害が特に被害として重大ということであった。踏みつけにより、機械による収穫が困難になる他、機械の破損にもつながる。

<p>① 水田の状況 北側が山林となっている。山際に既設防鹿柵 (高さ約 1.4m) がある。</p>	<p>② 耕作地中央を流れる水路 川幅 1.3m、深さ 1.0m 程度の水路。橋が数か所ある。</p>

<p>③ 東側は太陽光発電施設。高さ約 1.4m のフェンスで囲われている。</p>	<p>④ 水田の被害状況 9～10月の穂食害・踏みつけ被害が特に被害として重大。</p>

<p>⑤ 水田へのシカの侵入痕跡が多数ある。</p>	<p>⑥ 周辺の耕作放棄地からの侵入痕跡</p>

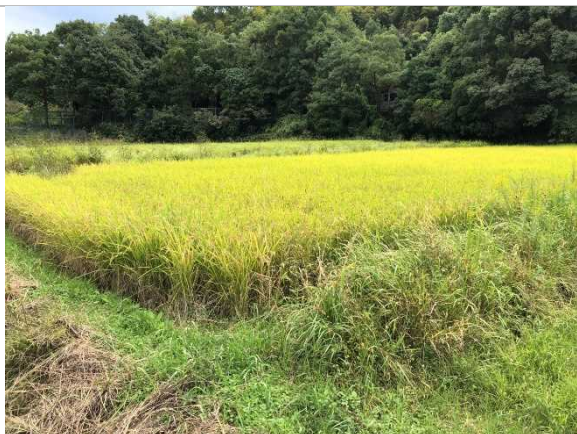
① 水田の状況

6月の苗食害よりも9月の穂食害・踏みつけ被害が特に被害として重大。

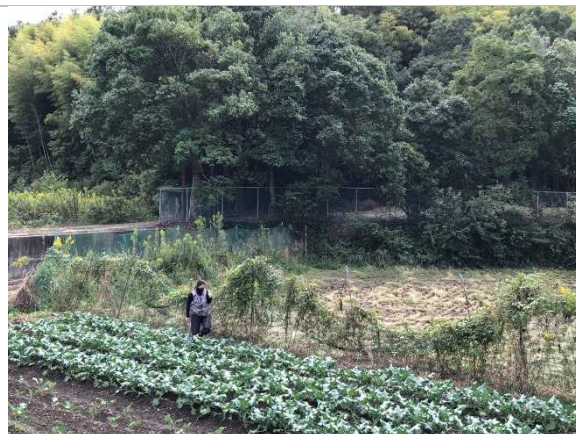
② 畑の状況

畑では自衛のネット柵が設置されている。

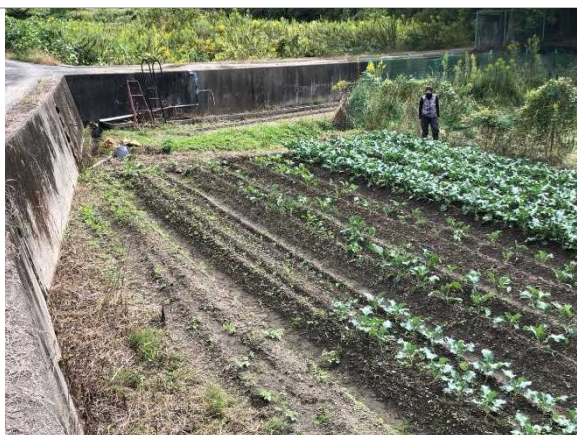
③ 南側は擁壁の下に耕作地がある。

R4-02 の南側は擁壁及びフェンスとなっているため、シカの侵入防止が図れると考えられた。

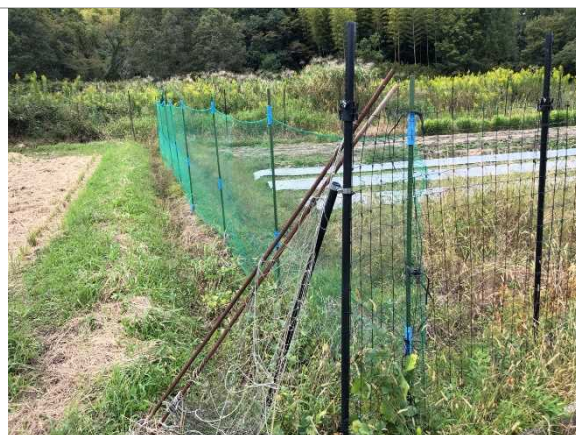
④ R3-01 との接続部分は農家によるネット柵を設置している。
