落石防止壁に使用されたスギ間伐材の耐久性(第2報)

増田勝則・酒井温子・伊藤貴文・田中陽子

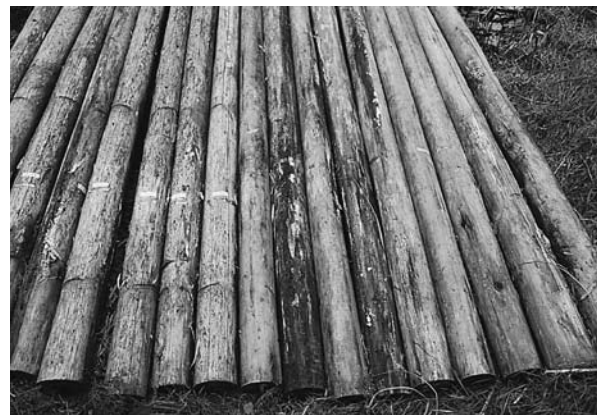
無処理丸太は、落石面が45°の傾きを有する6区において、表面が菌糸に覆われ、明らかに褐色腐朽が進行している丸太が61本中19本存在した（図4）。なかには子実体が発生しているものもあった（図5）。落石面が35°の4区の丸太においても、腐朽は発生していたが、本数は42本中6本と少なく、腐朽の状態も軽度であった。

図4 腐朽の進行した丸太

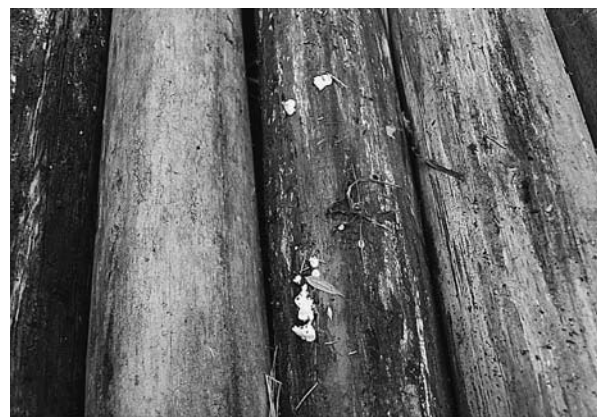
図5 子実体の発生した丸太

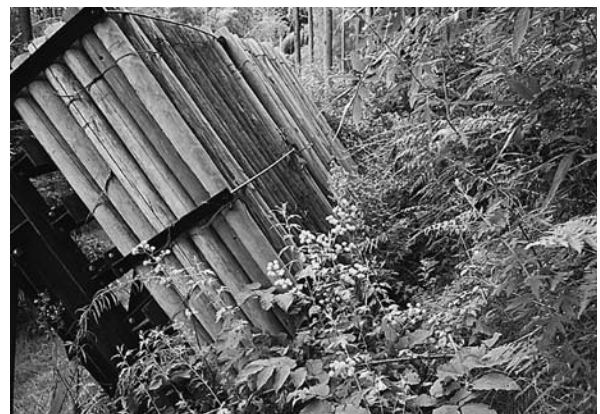
図6 丸太下部を被覆する植物群落

上記の腐朽は、丸太の上下の部位別では、下部に多く発生していた。先にも述べたが、初回調査の時から丸太の下部は含水率が高かった。これは、図6に示すように、下部は植生の被覆を受けやすいこと、上部に比べて風通しが悪く、降雨後の乾燥が遅れることなどの理由が考えられた。同様の現象は、和歌山県日高町内において過去に我々が行った同じ落石防止壁を対象とした調査³⁾においても認められた。

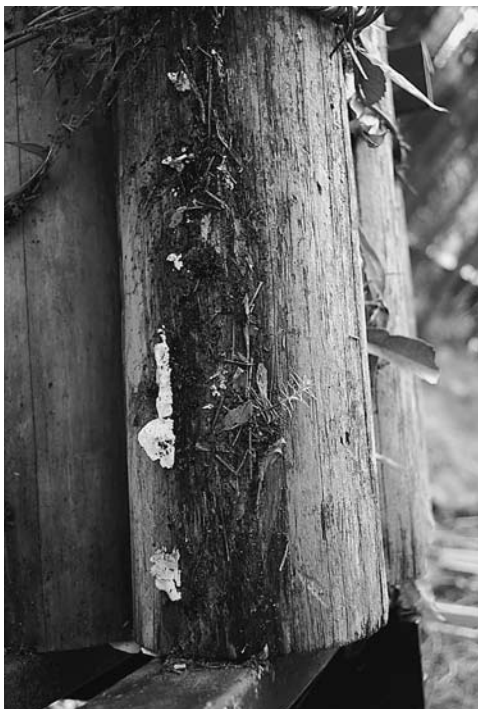
A層丸太については、図7に示すように、側面に腐朽の発生が多かった。この原因は図8に示すように、周囲のスギ林および竹林から発生する落葉落枝が、丸太が接

図7 側面に発生した腐朽と子実体

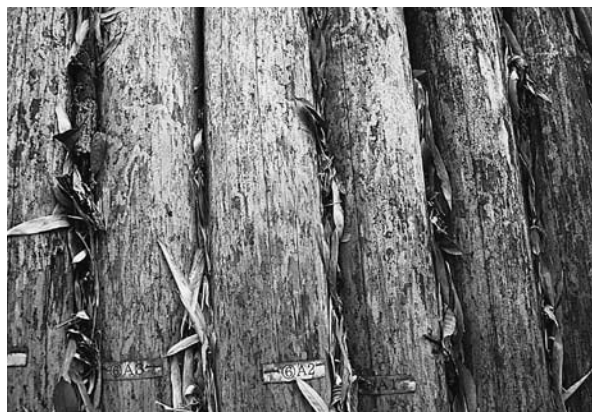
図8 隣接する丸太の隙間に堆積した落葉

する側面の溝に堆積したためと推測された。これは、落石面が35°の傾きを有する4区よりも落葉が堆積しやすい傾き45°の6区において、腐朽が多く発生した原因としても考えられた。

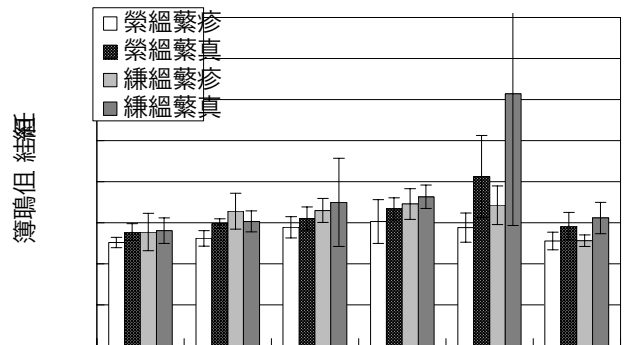
図9 平成18年度施工のスギ無処理丸太における傾斜角と上下部位別の含水率（平成21年10月調査時点）

含水率の平均値も、目視による腐朽度合いが高かった傾き45°の6区のB層の丸太下部において特に高い値を示した。この箇所では20%から60%まで、測定値のばらつきも大きかった。これ以外の層では、A層下部の丸太の含水率が若干上昇している他は、初回調査の値とほぼ同じか若干低下していた。

傾き35°の4区の丸太においても、B層の丸太の下部が一番高い値を示した。B層以外の丸太は乾燥が進行し、含水率は15%前後に低下したが、B層丸太の含水率は、初回調査時とほとんど変化はなく、20%以上の値を示した。

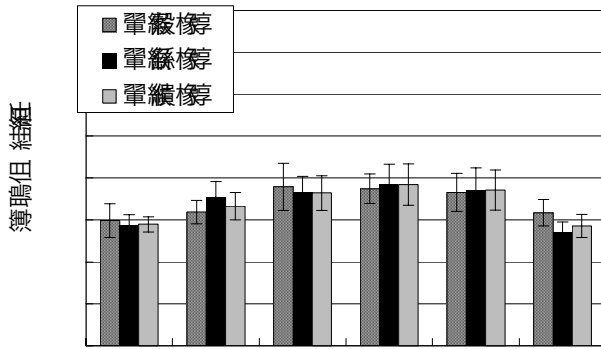
図11 各年度に施工されたスギ処理丸太の層別含水率 (平成21年10月調査時点)

今回の測定はF層以外の層は丸太のおもて面で行ったため、上記測定値にA層腐朽箇所の含水率は反映されなかった。処理丸太の含水率は、図11に示すように、施工年度による差がほとんどなくなり、外層部と内層部の差も縮小していた。

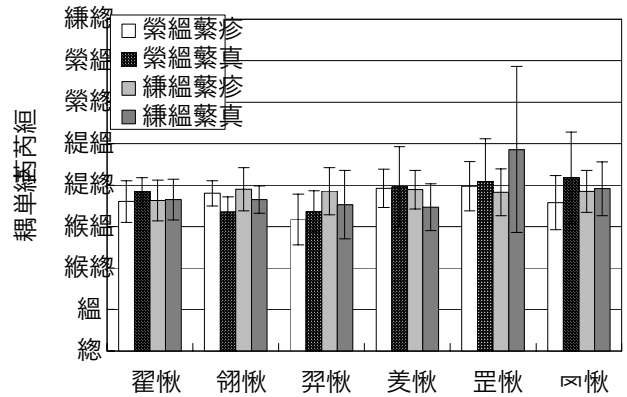
図12 平成18年度施工のスギ無処理丸太における傾斜角と上下部位別のP値 (平成21年10月調査時点)

P値についても、今回の調査では含水率の結果と同様、腐朽が進行していた傾斜角45°のB層丸太のおもて面下部で大きな値を示した。初期調査時と比較して、平均値は約5mm上昇しており、腐朽の進行がピロディンの測定結果からもうかがえた。個々の測定値も、健全材と変わらない値のものからピロディンの測定限界の40mmに達するものまで大きなばらつきを示した。一方、この他の条件では、初回調査、今回の調査とも、層別、傾斜角別、上下の部位別にみてP値に明らかな差は認められなかった。
