落石防止壁に使用されたスギ間伐材の耐久性(第3報)

増田勝則・酒井温子・伊藤貴文・染川さおり

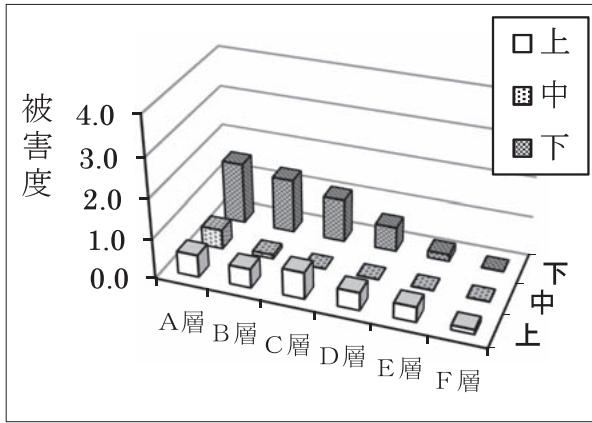
図5に平成22年調査時の4区、すなわち平成18年度施工、傾斜角35°の無処理丸太の層別被害度を上下部別別に示す。先に述べたように、平成21年調査時に確認された腐朽は、層中の位置では、山側の最外層と2層目の丸太が互いに接する面で発生し、上下の位置では主に下部

で発生していたが、平成22年調査時にはこれら腐朽は山側から3層目まで拡大し、4層目の丸太の一部にも軽度の腐朽が発生していた。丸太の上部においても、軽度ではあるが全層の丸太に発生していた。中央部では、山側最外層の丸太を除き、腐朽はほとんど確認されなかった。

図5 平成22年調査時における平成18年度施工無処理丸太（傾斜角35°）の目視評価による層別被害度

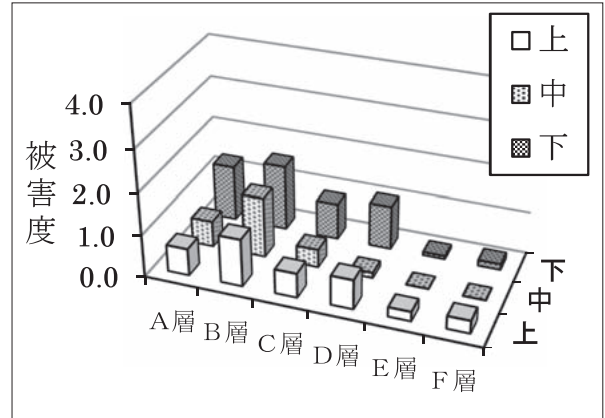
図6に平成22年調査時の6区、すなわち平成18年度施工、傾斜角45°の無処理丸太の層別被害度を上下部位別に示す。傾斜角45°の無処理丸太では、35°の丸太より被害が広範囲に及び、2層目丸太の腐朽が進行していた。また、上部より下部の被害が大きく、中央部にも腐朽が確認された。

図6 平成22年調査時における平成18年度施工無処理丸太（傾斜角45°）の目視評価による層別被害度

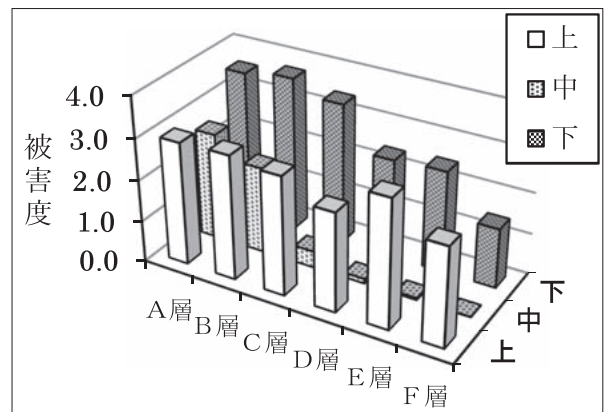
図7および図8に平成24年調査時の4区と6区の無処理丸太の同様の層別被害度を示す。設置後5年半経過した平成24年には両区とも、丸太の腐朽は被害度、範囲ともにさらに増大し、全層の全丸太に及んだ。上下部位別の被害度についてみると、山側最外層から3層目までは下部の被害度が大きい傾向が認められた。4層目より外側の丸太下部では6層目（F層）に向かうに従い、被害度は減少する傾向にあった。一方、上部では層別の差異に一定の傾向は無く、全層同様の被害度を示した。そのため、4層目以下では丸太上部のほうが被害度が大きい傾向にあった。傾斜角による被害度の差異はほとんど無くなった。一本の丸太における各部位別の被害度の最高値を、その丸太の被害度とみなして求めた無処理丸太全体における被害度の割合は、被害度4の丸太が43%、3の丸太が52%、2の丸太が5%であった。

図7 平成24年調査時における平成18年度施工無処理丸太（傾斜角35°）の目視評価による層別被害度

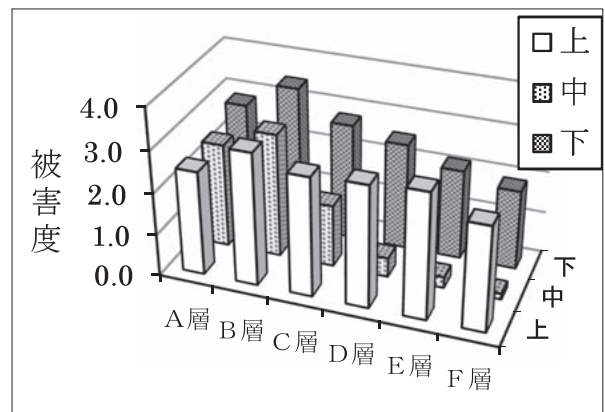
図8 平成24年調査時における平成18年度施工無処理丸太（傾斜角45°）の目視評価による層別被害度

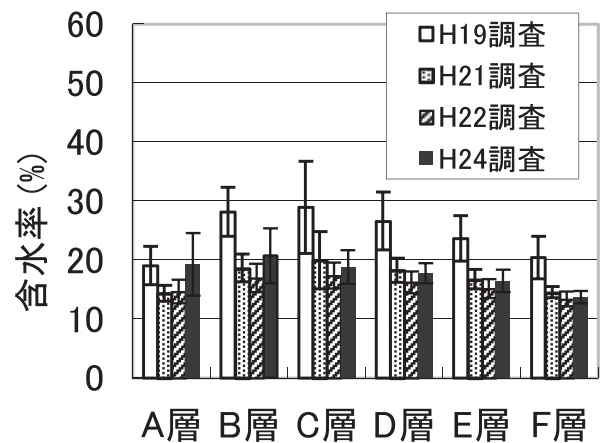
図10に傾斜角35°と45°を合わせた平成18年度施工処理丸太の4回の調査における含水率の平均値の推移を示す（ここでいう平均値は、一本の丸太の上部と下部2カ所で測定した値全体を各層別に平均したものである）。初回調査時の含水率は6層中、内層部において高く、外層部で低い値を示した。その後もこの傾向を示しながら各丸太の含水率は減少し、層別変異は時間経過とともに減少した。しかし、平成24年調査の時点では各丸太の含水率は上昇傾向を示し、特に山側最外層と2層目の丸太の下部では、平均値で約20%、中には30%を越えるものも数本存在した。

図10 各調査時の平成18年度施工処理丸太の層別含水率の推移

平成24年調査時点の処理丸太の含水率は、それ以前の傾向に反し、山側最外層と2層目において、20から30%の高い含水率を示していた。この原因も主として、落ち葉の堆積と周囲の植生繁茂による風通しの悪さなどによるものと考えられた。特に、丸太隣接部の窪みには、落ち葉が侵入し、長期にわたり堆積していく。この部分は腐朽菌にとって好適な環境下にあるため、繁茂の場となる。この落ち葉に接していた処理丸太の表面には図16に示すように、腐朽菌のものと推測される菌糸が繁茂し、それを除去した箇所には変色部分が確認された。これらの丸太にも平成24年調査時点では、明らかな腐朽は認められなかったが、今後、これらの箇所を注意深く観察する必要がある。

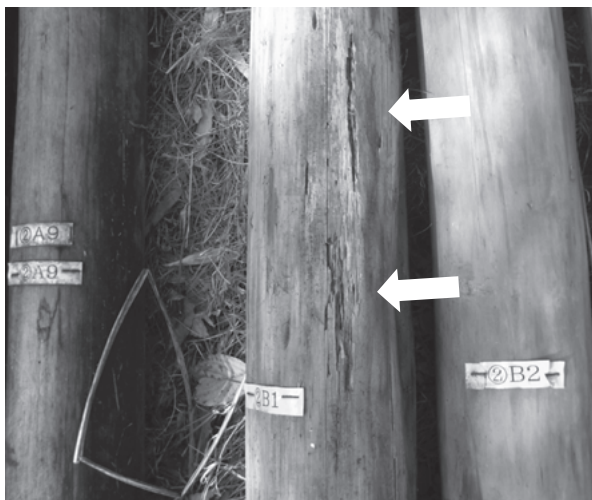
処理丸太は、平成22年の調査時点で1区と2区に3本ずつ、3区と5区に1本ずつ、合計8本の丸太に軽度の腐朽が認められた。その後、平成24年時点でも、上記8本の丸太以外はすべて健全であった。また、この8本の丸太のうち、6本には被害の進行はなく、2本（1区と2区の各1本）で腐朽の進行が認められた。腐朽が進行していた処理丸太の例を図9に示す。

図9 平成24年時点で腐朽が進行していた平成17年度施工処理丸太

平成24年11月の調査時点で、平成16年度施工の処理丸太については約8年間、野外で暴露状態にあったが、ほとんどの丸太に腐朽は確認されなかった。一方、5年半経過した無処理丸太はすべての丸太で腐朽が発生し、落石を受ける山側の最外層から3層目までのほとんどの丸太には辺材内部に及ぶ腐朽が進行していたことから、保存処理の効果が確認された。しかし、一部の処理丸太に平成22年以降の調査で腐朽が確認された。この丸太の保存処理に使用された薬剤はACQであるが、当センターで行った野外杭試験における結果から、この薬剤によって加圧注入処理された杭の設置環境による耐用年数はK3相当の注入量があれば15年、K4相当であればそれ以上であることが分かっている⁴⁾。このことから、この腐朽の発生原因として、これら丸太木部への薬剤の浸潤不足、あるいは処理後の丸太の割れ等が考えられた。

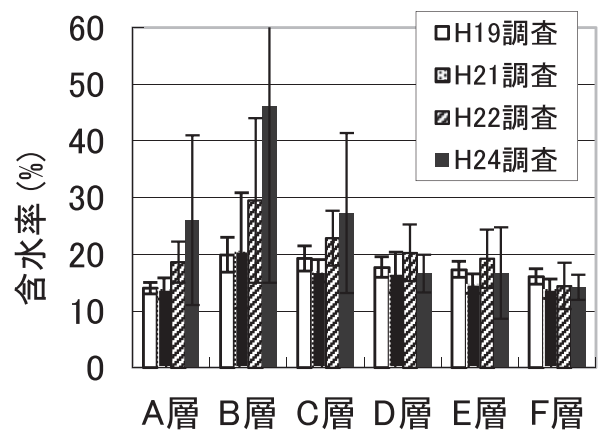
図11に傾斜角35°と45°を合わせた平成18年度施工無処理丸太の含水率の平均値の推移を示す。無処理丸太は当初処理丸太と同様に内層部において高い傾向を示していたが、先に示した平成21年に確認された腐朽の発生以降、含水率が上昇し、山側の3層、特に2層目の丸太の含水率が高くなった。

図11 各調査時の平成18年度施工無処理丸太の層別含水率の推移

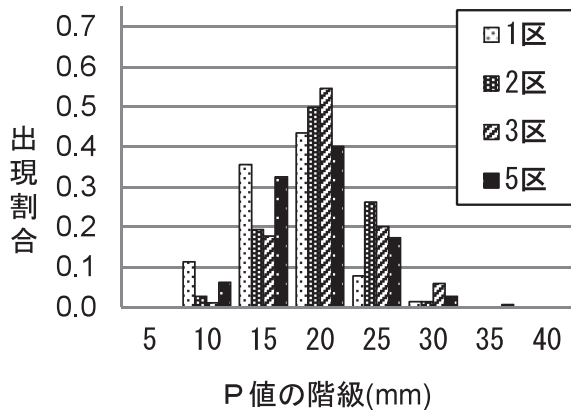
図12に、平成24年の調査における処理丸太のP値の度数分布を示す。初回の調査におけるP値は99%以上の丸

太において25mm以下の値であったが、平成24年調査の時点においても、図12に示すように、97%以上の丸太において25mm以下にあった。よって、処理丸太ではP値の測定によって判断される劣化はほとんど進行していなかった。一方、無処理丸太は当初、処理丸太と同様に99%以上の丸太が25mm以下の値であったが、図13に示すように、平成24年調査時点では25mm以下の値を示した丸太は約62%に減少した。図14に各調査時における無処理丸太の層別P値の平均値の推移を示す（ここでいう平均値は、含水率と同様に、一本の丸太の上部と下部2カ所で測定した値全体を各層別に平均したものである）。平成24年調査の時点では腐朽の激しい山側最外層から3層目までの丸太は平均値で25mmを越え、これら層内

図12 平成24年調査時における処理丸太P値の度数分布

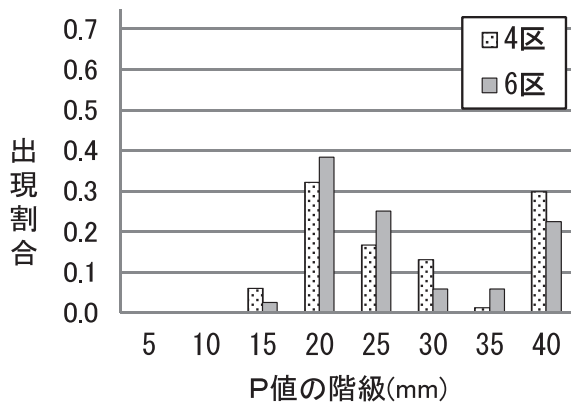
図13 平成24年調査時における無処理丸太P値の度数分布

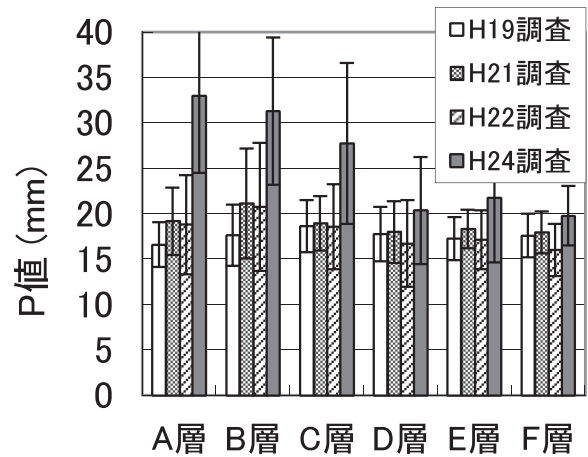
は、45%の丸太がピロディンの測定可能範囲の上限である40mmを示し、丸太の腐朽が内部にまで及んでいることがP値からも裏付けられた。

図14 各調査時における平成18年度施工無処理丸太の層別P値の推移

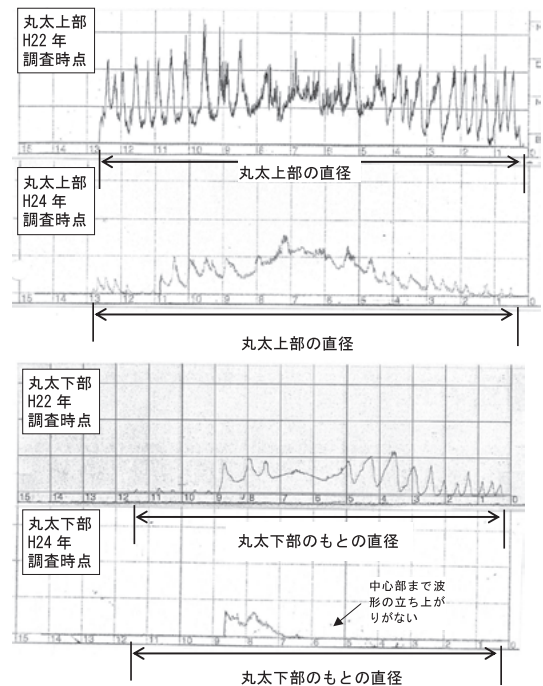
図15は、傾斜角35°の無処理丸太の山側最外層から2層目の位置にあった一本の丸太において、平成22年と平成24年調査時点で測定された、丸太の上部と下部のレジストグラフによる穿孔抵抗値である。図中最上段の、平成22年時点の丸太上部では、健全なスギ丸太で一般的にみられる、晩材部での抵抗値の大きな立ち上がりが見られた。その後、上から2段目で示されるように、平成24年時点では抵抗値の立ち上がりが見られない部分があり、腐朽の可能性があった。同様に、丸太下部の平成22年調査時の測定結果である図中上から3段目と平成24年時の結果である図中最下段を比較すると、同じ部位の丸太の中心付近の抵抗値の立ち上がりがこの2年間で失わ

れ、心材部にまで腐朽が及んでいることが推測された。

図15 心材に腐朽が及ぶと推測された無処理丸太のレジストグラフの波形

図15にレジストグラフによる測定結果を示した丸太の平成22年調査時における目視評価は、下部が被害度2、上部は0であった。同様に平成24年調査時には、下部は辺材内部に及ぶ腐朽が広範囲に存在する状態である被害度4、上部は3であった。しかし、図中最下段のレジストグラフの測定結果をみると、この丸太下部の直径である117mmのほとんどの領域において穿孔抵抗値の立ち上がりが観測されておらず、腐朽は心材部にまで及んでいたことが推測された。このように、目視評価と同時にレジストグラフを用いた測定を行うことで、目視では確認できない木材内部の状況を把握することが可能であった。

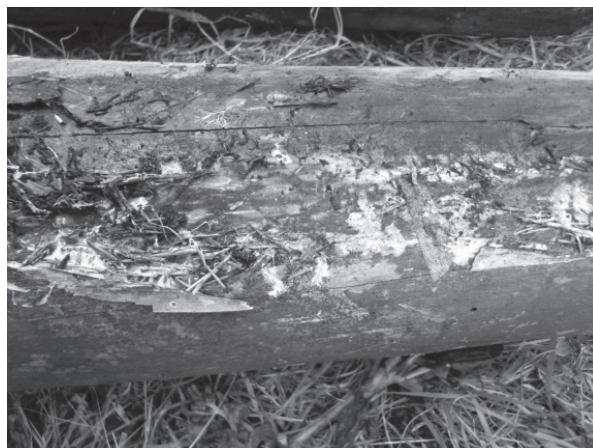
図16 処理丸太の表面に出現した菌糸を除去した後の変色部分（図中白色部分）
