築約 100 年の木造住宅で使用されていたヒノキ床組材の耐朽性¹⁾

酒井 溫子

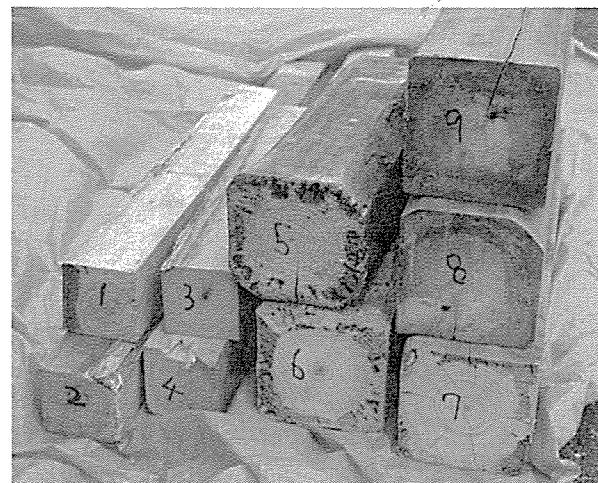
図1 耐朽性試験に供した材料

図中の1～4の材料は根太、5～9の材料は大引きである。耐朽性試験には内部の健全な心材部分を使用した。

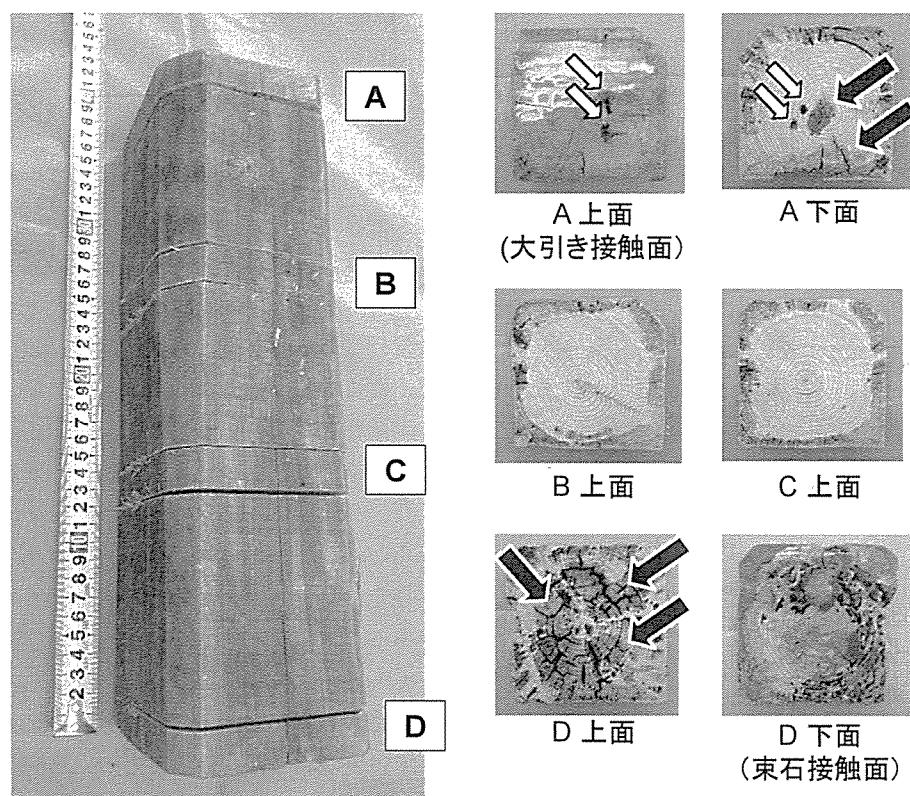
図2 床束の外観と木口断面
黒矢印：心材の腐朽箇所、白矢印：くぎ穴

まず、床束については、最下部（図 2D）の劣化が著しく、辺材のみならず心材の広範囲にわたって腐朽やシロアリの食害が観察された。その後に内部まで劣化が進行していたのは上部（図 2A）であり、中間部

（図 2B と C）では被害は主に外周の辺材で観察された。腐朽部位は褐色を呈していた。

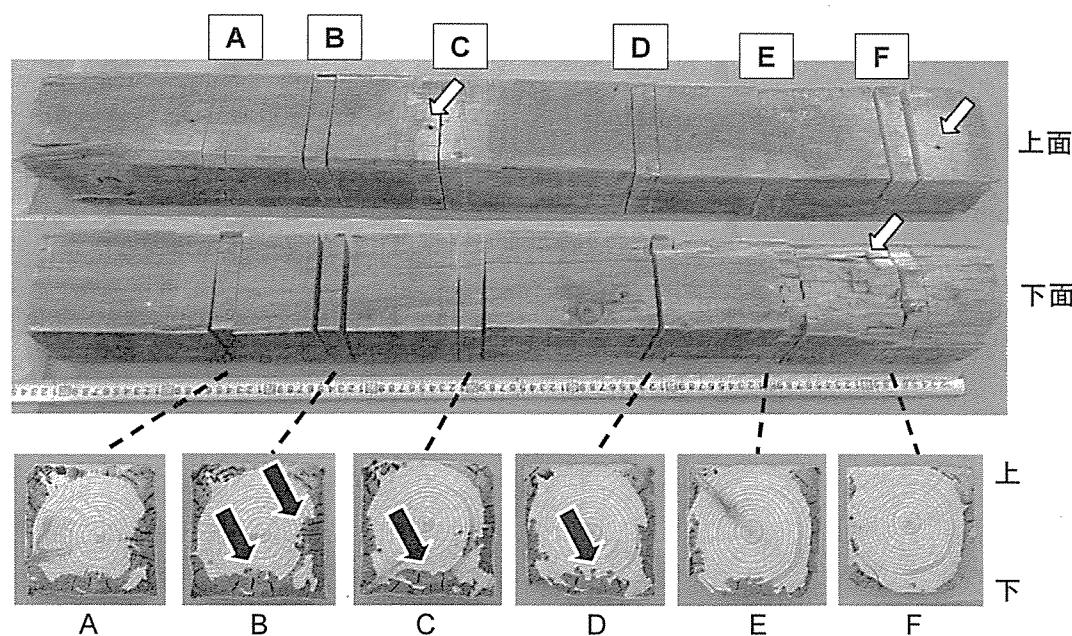
図3 大引きの外観と木口断面
黒矢印：心材の腐朽箇所、白矢印：くぎ穴
CとFの上面が根太に接触、Fの下面が床束に接触

次に、大引きと根太については、腐朽やシロアリの食害は外周部の辺材と心材の一部に限定されていた。ここでも大半の腐朽部位は褐色を呈していた。木口断面で劣化部位の分布を見ると、住宅の中で下に位置していた部分に劣化が著しい傾向があった。鈴木らは、築 29 年の茨城県内の住宅で使用されていたスギ大引き 17 本について、劣化調査を行ったところ、地面に近い位置にあった材ほど、木口断面における腐朽面積が広くなる傾向があり、このことは土壤からの湿気の上昇が関係していると報告している⁵⁾。今回観察された劣化部位の分布も、鈴木らの報告と矛盾していない。また、今回は土台として使用された材は入手できなかつたが、地面からの高さや材料の大きさが近いことから推定して、大引きと同様の劣化状態であった可能性がある。

一方、大引きや根太において、他の部材と接觸していた部分と非接觸の部分の劣化を比較すると、材表面では差がみられ、他部材との接觸部分でシロアリの食害痕が多く見つかった。しかし、内部の劣化状況については、たとえば図 3C・F（根太や床束との接觸部分）と A・B・D・E（非接觸部分）の比較から明らかなように、大差がなかった。
