修理工事の概要

重要文化財 旧一乗院宸殿、殿上及び玄関 建造物保存修理事業の概要

奈良県文化・教育・くらし創造部
 文化財保存事務所 唐招提寺出張所

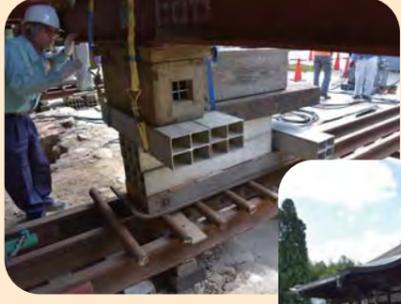
①レールとゲタの間に
コロを入れて転がす

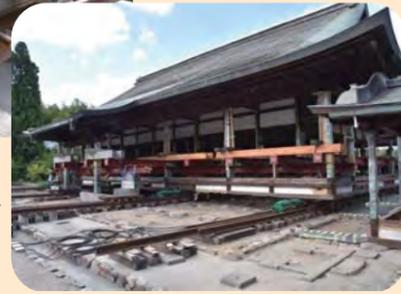
②補強材設置後、曳方

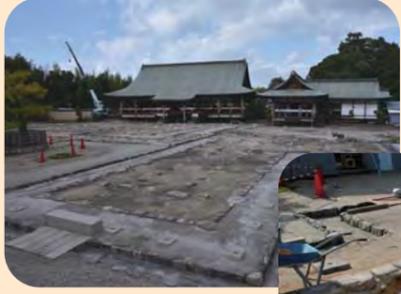
③曳方完了

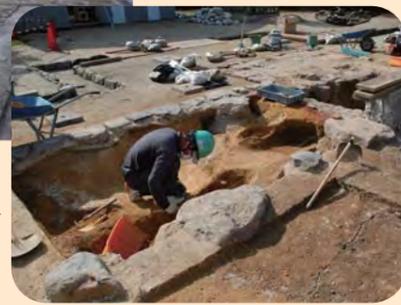
④発掘調査

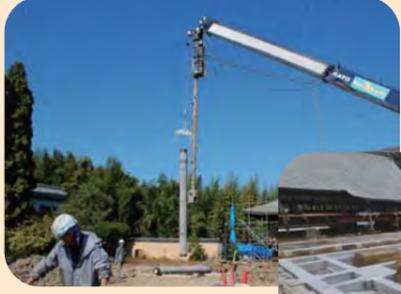
⑤コンクリート杭
施工

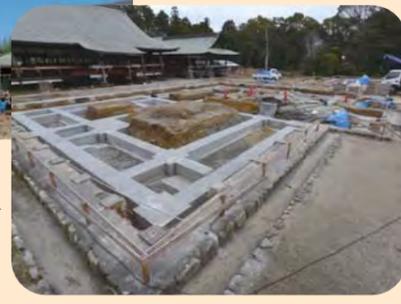
⑥地中梁施工

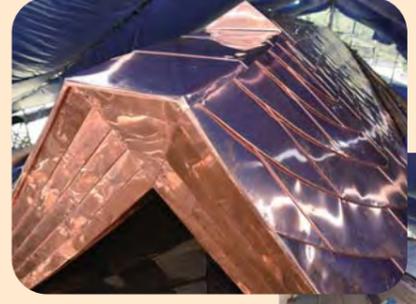
大棟周辺

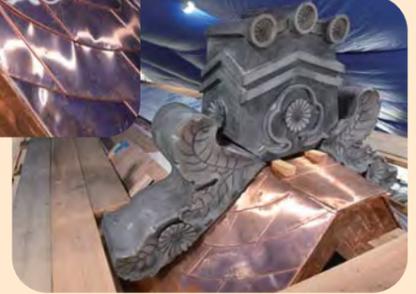
獅子口取り付け中

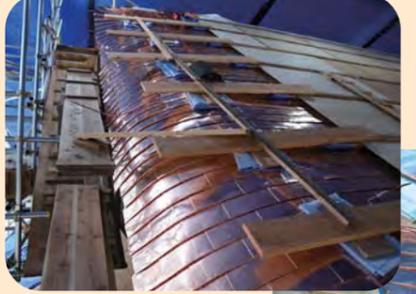
箕甲(みのこう)

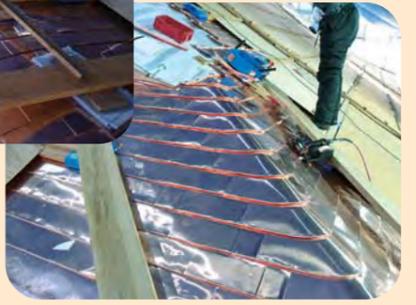
蛤(はまぐり)

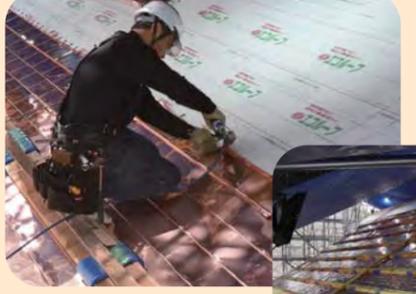
銅板取付作業

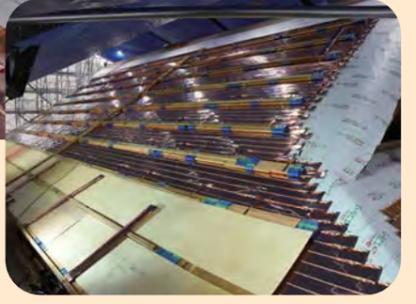
一文字葺きによる
平葺き
