3. 植栽・景観の分析

(1) 計画対象地の概況

(2) 樹木の分布と生育状況 (1: 園路付近)

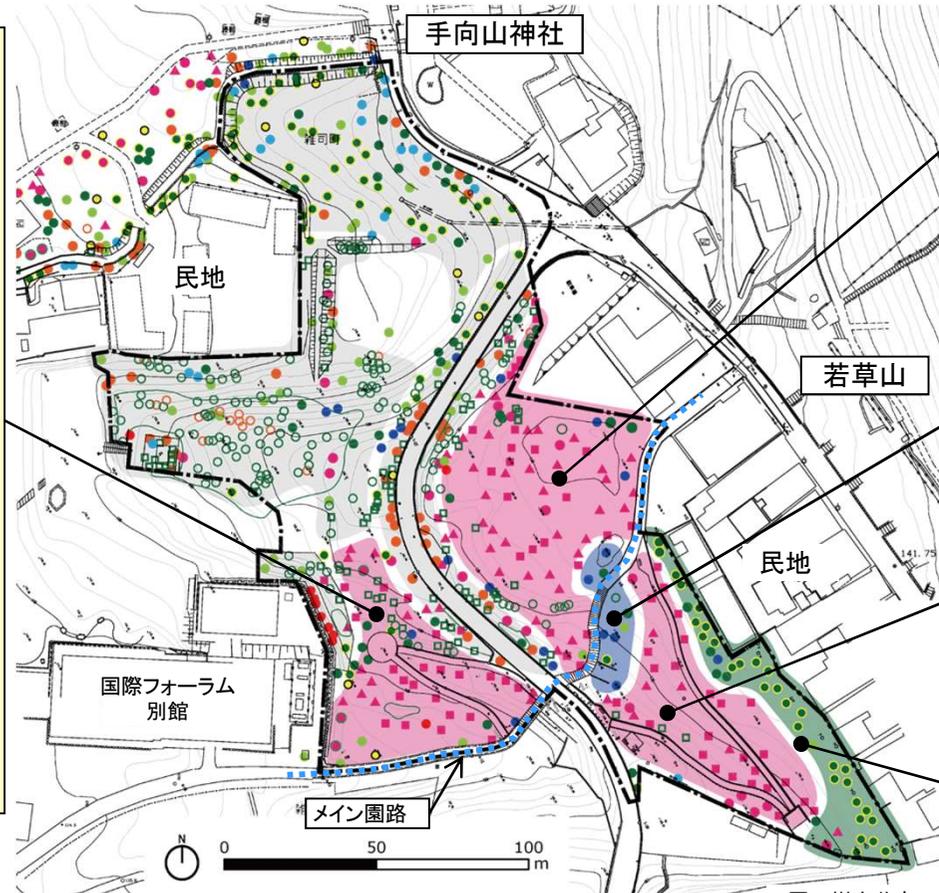
図：樹木分布

- ・ナラノヤエザクラ、ナラノココノエザクラが多数植栽されており、壮齢木に衰退が見られる。
- ・クスノキとモミの大径木が競合している。

- ・スロープから斜面上部のサクラ類は、イヌガシにより日照が阻害されている。

- ・ナラノヤエザクラ、ナラノココノエザクラが多数植栽されており、壮齢木に衰退が見られる。

- ・傾斜地のサクラ類は、イヌガシにより日照が阻害されている。

- ・大径木のモミが群生している。

- ・ナラノヤエザクラ、ナラノココノエザクラが多数植栽されている。新植の若木が多い。

- ・アラカシ、シラカシ、ヤブツバキ
- ・カシ類が民地を緩衝するように列植されている。
- ・カシ類にナラ枯れ被害が見られる。(沈静化している)

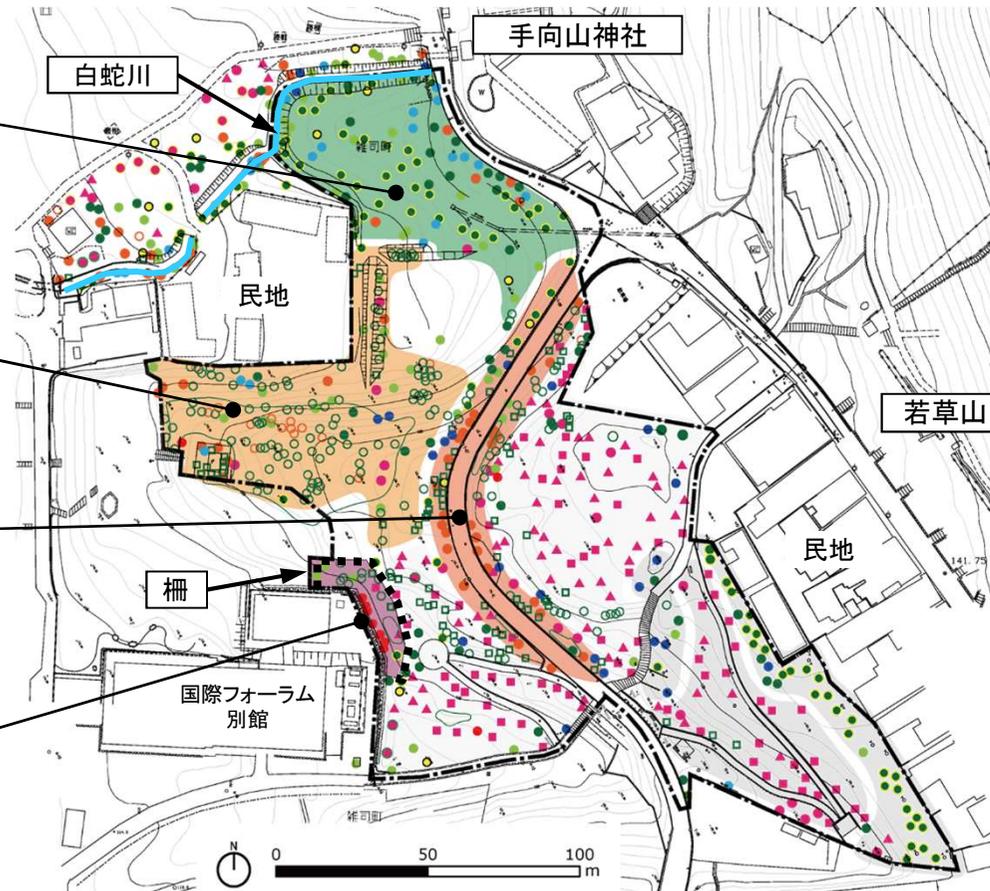
図：樹木分布

- イチイガシ、スギ、イロハモミジ、オガタノキ、ヤブツバキ
- ・手向山八幡宮に関わりのある樹種が多く見られる。
 - ・スギに腐朽が見られる。
 - ・痛んだ大径木が多いが、後継樹が見当たらない。
 - ・カシ類にナラ枯れ被害が見られる。(沈静化している)

- ・シカが採餌を好まない樹種(イヌガシ、ナンキンハゼ、アセビ)が主体。
- ・構成樹種の偏りは、将来的には修正すべきである。

- ・イロハモミジが多く見られる。
- ・カシ類にナラ枯れ被害が見られる。(沈静化している)

- アカマツ、イヌガシ、イチイガシ、アセビ、ナラノエザクラ、カラスザンショウ、センダン
- ・シカの採餌の影響を受けない為、実生のアカマツが群生している。

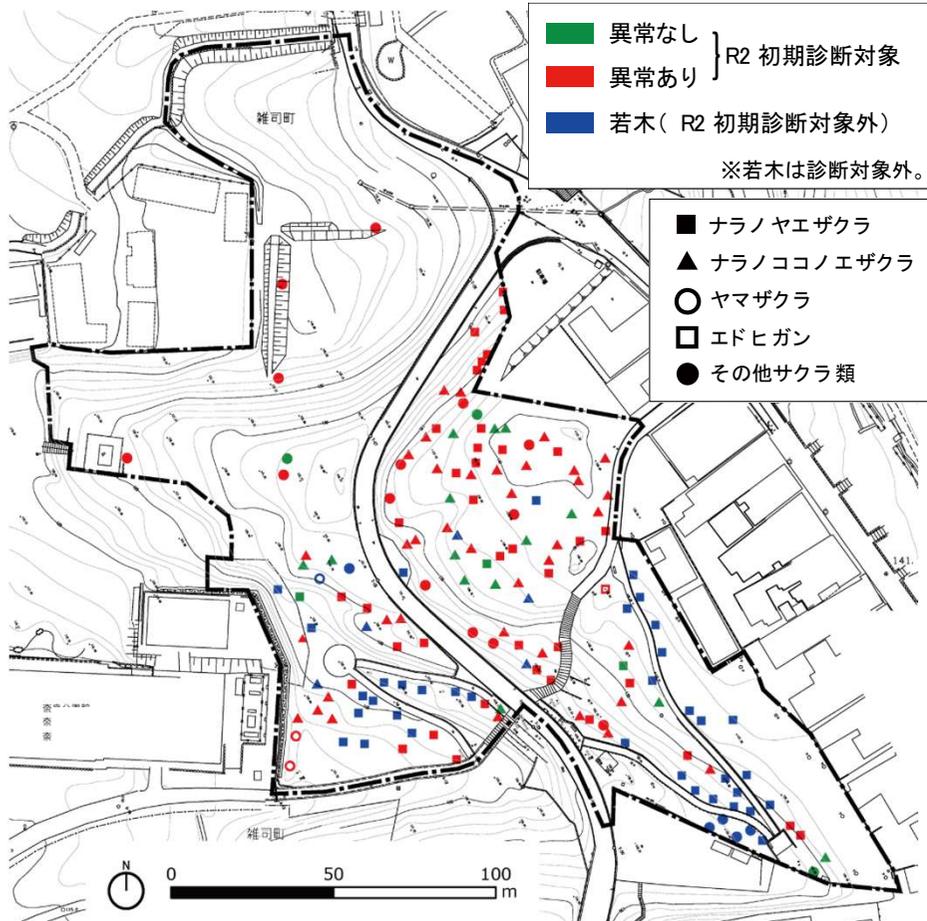
図：サクラ類の樹種・品種および生育状況

- 分布** ・サクラ類は、ナラノヤエザクラとナラノココノエザクラが主体となっており、計画対象地の南側に集中している。
- 生育** ・ナラノヤエザクラとナラノココノエザクラの壮齢木は更新時期と思われる。若木については、生育に支障はない。
- ・壮齢木には、根頭ガンシユ病が多く発生している。但し、地形的に高い場所は根頭ガンシユ病※は見られず健全である。
- ※担当樹木医意見：根頭ガンシユの原因菌は、雨水により伝播しやすい

- ・計画対象地は、奈良公園内でも最大クラスのナラノヤエザクラとナラノココノエザクラが生育しており、生育に適した場所といえる。
- ・生育が良い場所に共通する点は、排水良好（尾根部など）かつ日照が極めて良い（他の樹木が少ない芝地）ことであり、これは、サクラ類に共通する環境条件であるが、ナラノヤエザクラとナラノココノエザクラにとって特に重要と考えられる。
- ・ナラノヤエザクラ等の壮齢木は、順次樹木更新する必要がある。
- ・樹木更新時には、根頭ガンシユ病予防等の対策が必要である。

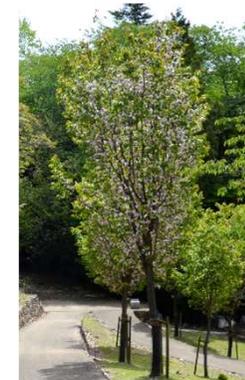
ナラノヤエザクラ

ガンシユ

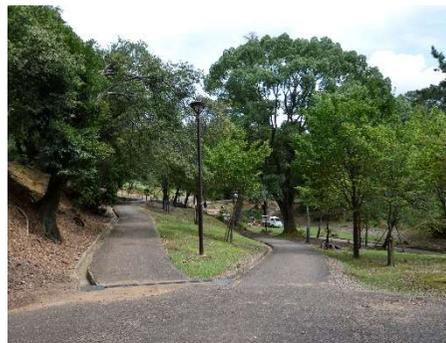
サクラの周辺高木は樹高があり、日照条件はやや限定されている。(R3)

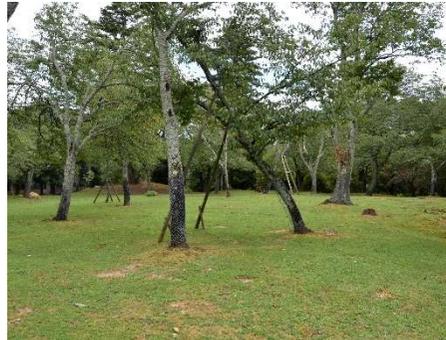
このエリアでは壮齢木が多くみられる(R3)

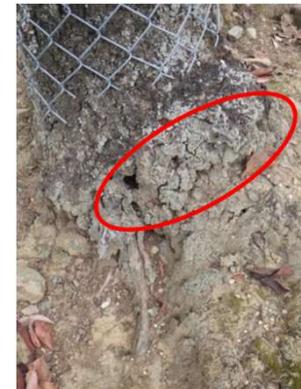
根頭ガンシユ病進行により引き起こされた樹皮枯死欠損

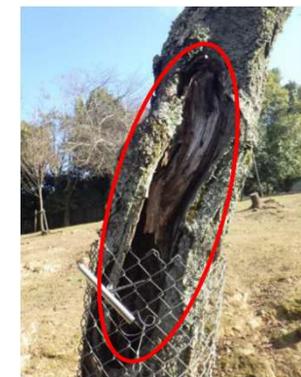
腐朽開口

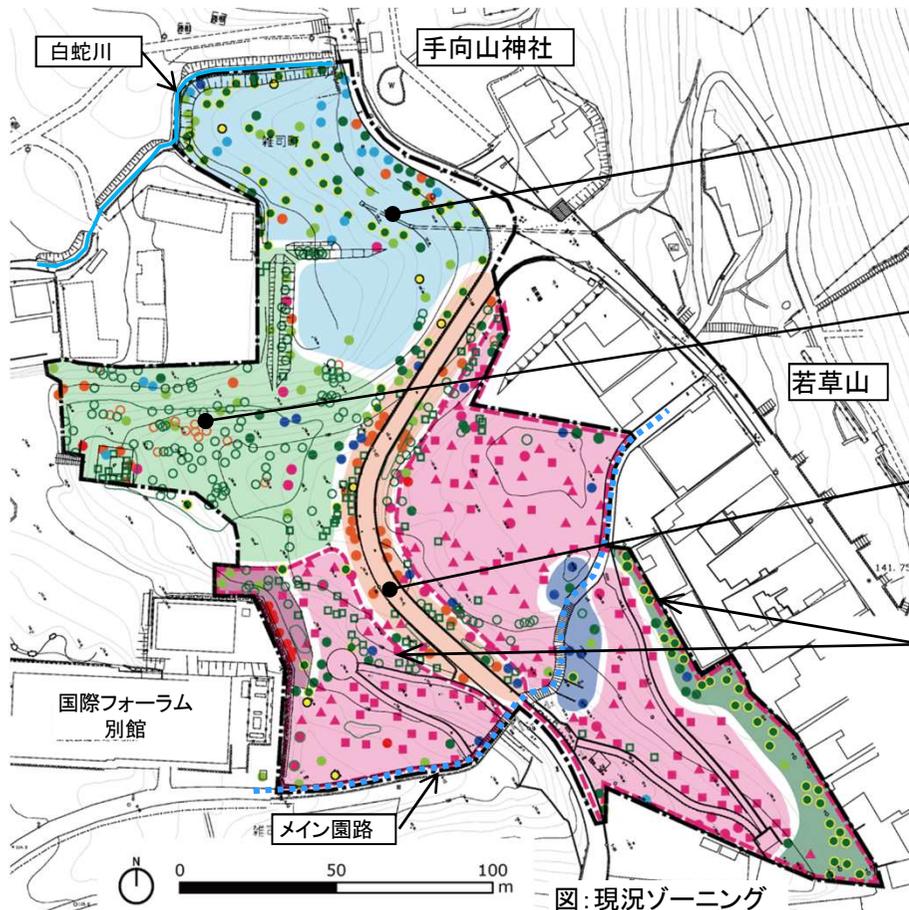
図：現況ゾーニング

- ・手向山神社前の樹林ゾーン。
- ・主要樹種はイチイガシ、スギ、イロハモミジ、オガタマノキ等。
- ・課題：後継樹木の育成。

- ・尾根筋に広がるシカが採食を好まない樹種で占められたゾーン。
- ・主要樹種はイヌガシ、アセビ、ナンキンハゼ等。
- ・課題：生態系に悪影響を及ぼすナンキンハゼの駆除。
偏りした構成樹種の修復。

- ・サクラ類を主体としたメイン園路沿いのゾーン。
- ・主要樹木は、サクラ類（ナラノヤエザクラ、ナラノココノエザクラ）、カシ類、モミ、クスノキ等。
- ・課題：サクラ類の衰退樹木の更新・配植の見直し

- ①尾根の自然林ゾーン：生態系に悪影響を及ぼすナンキンハゼの駆除
- ②園路沿いサクラ林ゾーン：サクラ類の衰退樹木の更新・配植の見直し

- ③神社前の樹林ゾーン：後継樹（スギ、イロハモミジなど）の育成
- ④尾根の自然林ゾーン：偏りのある構成樹種の修復

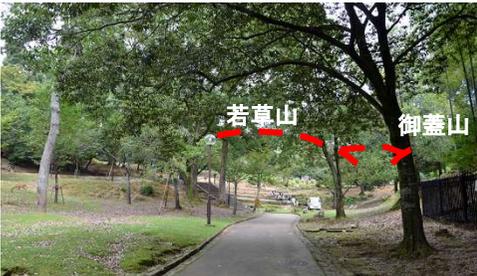
③メイン園路(計画対象地西端)から若草山方向の眺望

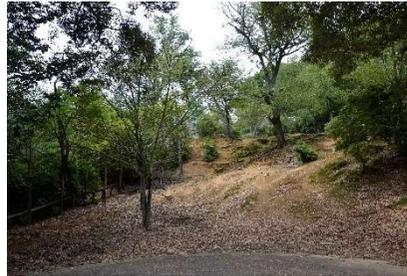
④西側スロープから見た北側の景観

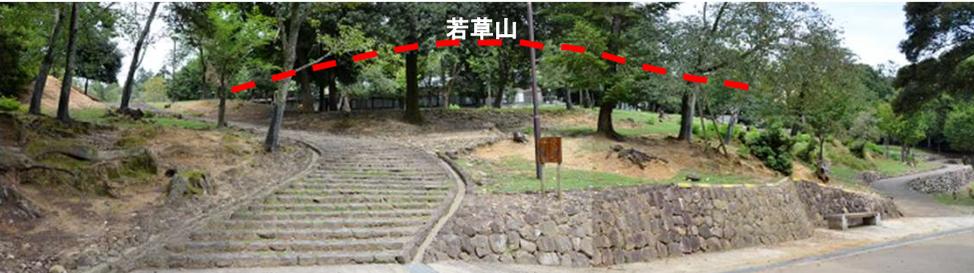
⑤メイン園路と若草山麓自動車道の交差部から若草山方向の眺望

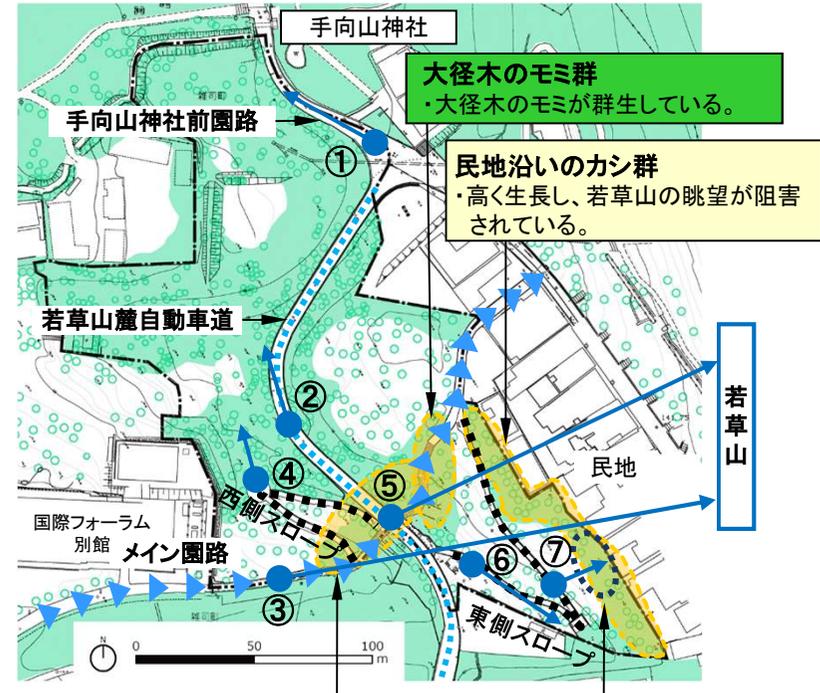
図:眺望のため保全・改善すべき植栽

大径木のモミ群
・大径木のモミが群生している。

民地沿いのカン群
・高く生長し、若草山の眺望が阻害されている。

競合する大径木のモミ・クスノキ
・大径木のモミ・クスノキが混在している。

緩衝林の抜け
・民地の建物が直接視認できる。

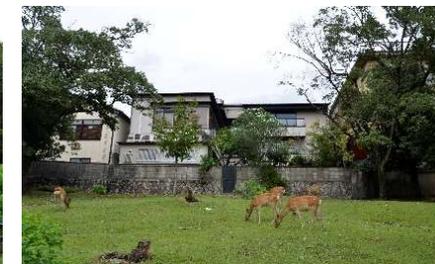
⑦東側スロープから見える民地建物の背面

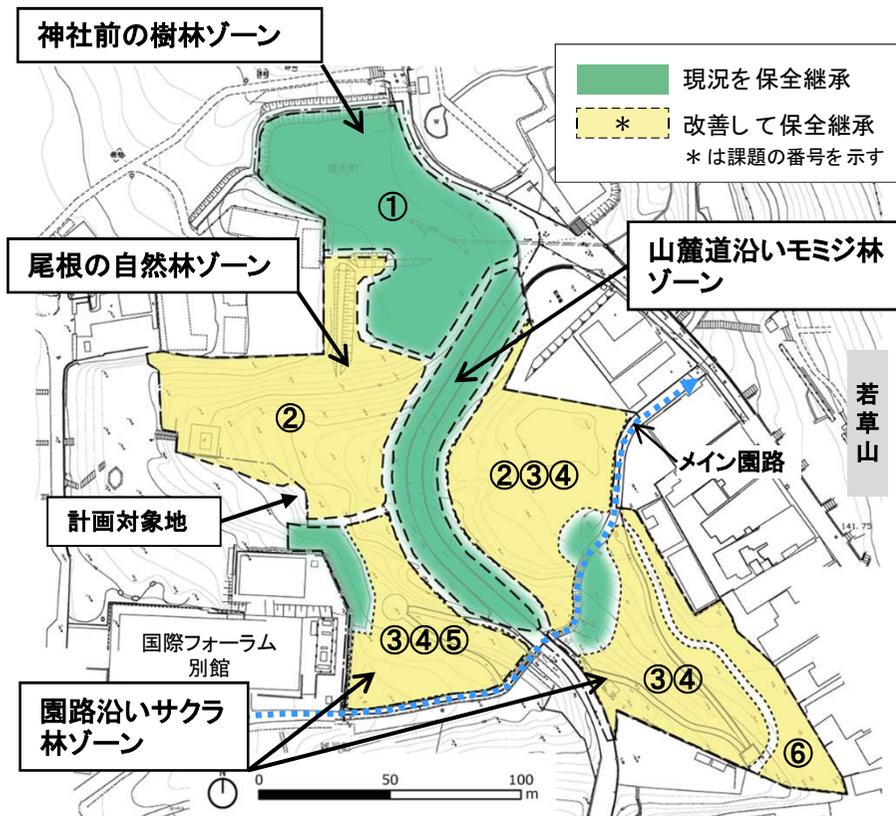
図：植栽の評価のまとめ

神社前の樹林ゾーンでは、後継樹（スギ、イロハモミジ）の育成が課題である。

尾根の自然林ゾーン・園路沿いサクラ林ゾーンでは、生態系保全のため、ナンキンハゼの駆除が必要である。

メイン園路から、目的地である若草山への眺望が阻害されている。

サクラが主体となった園路沿いサクラ林ゾーンでは、斜面上部のサクラ類が他の樹木と混在し、見えにくくなっている。

民地との緩衝林であるカシ類の樹高や枝張が伸長し、メイン園路から若草山への眺望が阻害されている。また一部緩衝に抜けがある。

園路沿いサクラ林ゾーンでは、ナラノヤエザクラなどサクラ類の衰退樹木の更新が必要である。更新時には、日照の良い適地にはナラノヤエザクラ・ナラノココノエザクラを植栽し、それ以外の場所には生育状況を確認のうえ、場合によっては他のサクラ類へと配植を見直す必要がある。
