放電衝撃破碎工法を用いた災害復旧工事について

吉野土木事務所 工務第二課 下北山方面係 塚本 真司

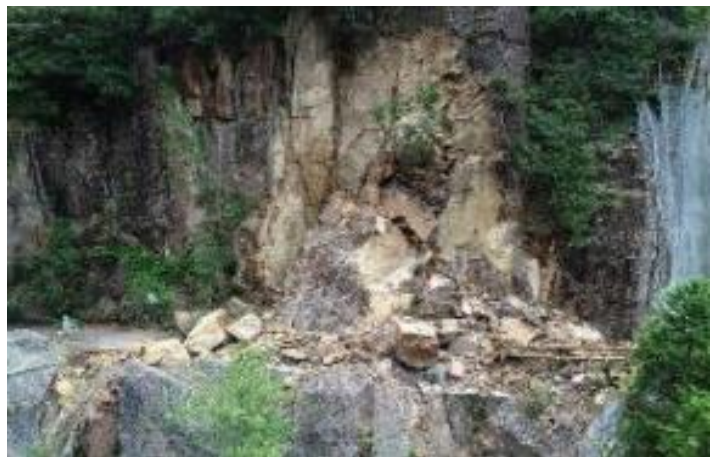
写真 1 被災状況

令和元年 6 月 11 日、吉野郡上北山村河合地内において、発達した梅雨前線による降雨の影響で、一般国道 425 号の山側法面にて、岩盤崩壊が発生した。その際に発生した崩土により、車道全幅員が塞がれ、全面通行止めとなった。また、岩盤崩壊に伴い、落石防止網、ガードレール、カーブミラーが破損した。

被災規模は延長 102.9m、幅 18.9m、高さ 26.0m、崩壊層厚さ 9.6m である。被災現場周辺は、道路山側に急崖路頭が連続している箇所であり、高さ 30m 程度の

1. 道路を塞いでいる崩落岩の破碎・撤去を行う。
2. 風化して剥離または崩落する恐れがある岩盤斜面への対策として、岩盤剥離防止、表層崩壊防止の機能を有するモルタル吹付工を行う。
3. 上方斜面に存在する浮石や転石の落下への対策として、高さ20mから25m、支柱高さ3mのポケット式落石防止網を設置する。

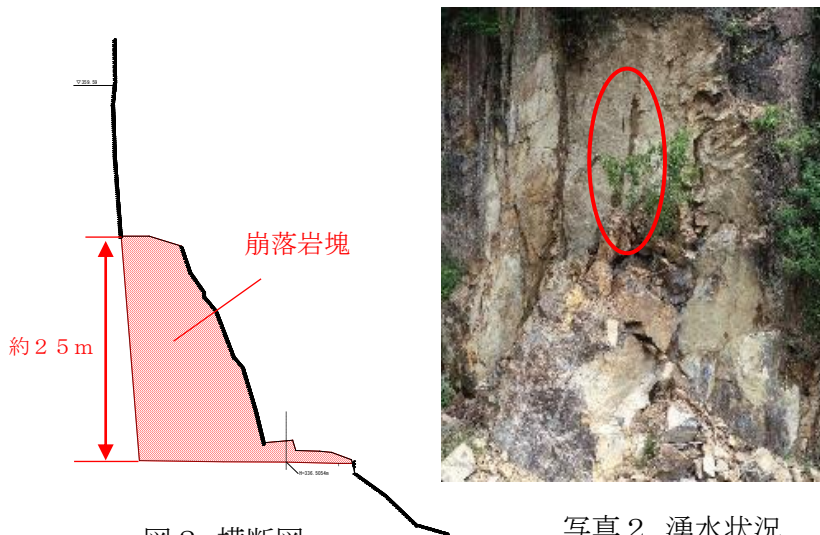
図2 横断図

岩盤からなるほぼ直壁である。また、岩盤崩壊面は褐色化していることから微小ながら開口していたと推測される。さらに、崩壊面から湧水が確認されたので、節理面沿いに地下水が流入していたことがわかる。

で降雨があり、西日本を中心に非常に激しい雨となった。当地区近傍のアメダス上北山では6月7日の最大日雨量94.5mm、被災時直近の6月10日は12.0mmの日雨量であった。そのため、当被災箇所は、節理面沿いへの降雨や地下水の流入ならびに冬期の凍結融解を繰り返し、節理面の開口・緩みが進行していたところに6月7日の降雨による地下水が流入したことで、法面崩壊が発生したと想定される。

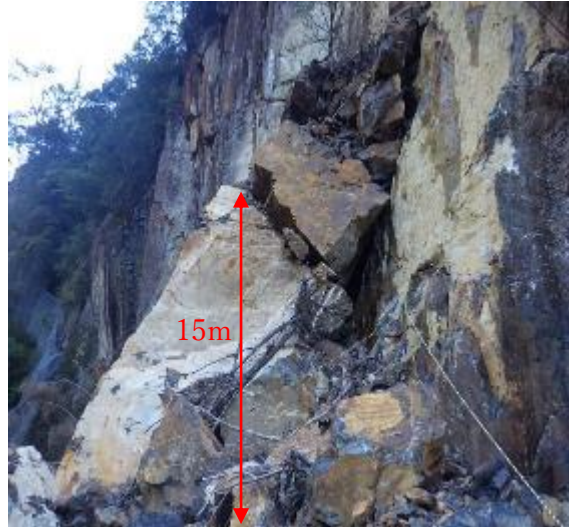
写真3 崩落岩塊

1. 岩塊の大きさが最も大きい物で高さ15m、幅9m、奥行き5mとなっている。そのため、現場に搬入可能な重機では、撤去作業が不可能なので、小割を行う必要がある。
2. 岩盤崩壊箇所の谷側のダム湖には、大勢の釣り客が来られるため、事故を防止するため、ダム湖への落下物の発生を極力ないようにする。

上記の課題に対して、岩塊の小割方法を静的破砕剤による破砕、放電衝撃破砕工法、ダイナマイト工法の3案で比較検討を行った。ダイナマイト工法は破砕能力が大きいですが、その反面、大きな振動が発生するため、上方斜面からの落石を誘発する可能性があるため、不適とする。静的破砕剤による破砕と放電衝撃破砕工法で施工性・経済性において優れる放電衝撃破砕工法を採用した。

放電衝撃破砕工法は、電気力で火薬類に近い衝撃力を発生させて、岩盤やコンクリート等を効率よく破砕できる新技術である。わずかな消費電力で安全迅速に堅くて強固な岩盤やコンクリートを破砕することができる。また、破砕力をコントロールすることができるため、大きな振動発生を抑制することや、小割範囲を限定して、破砕することができるので、本工場の現場条件に対して、有用な工法である。放電衝撃破砕工法の施工の流れは以下の通りである。
