- 令和 4 年 5 月 2 日、奈良県十津川村川津地内の一般国道 1 6 8 号助人トンネルにおいて、バイク 2 台が、トンネル内で垂れ下がったケーブルに接触し転倒され、2 名が死傷する事故が発生。
 - 奈良県は、事故発生以来、警察の捜査に協力しつつ、事故原因の把握と再発防止の検討に取り組んでいるが、現在もなお、警察の捜査が続いており、事故原因の解明には、時間を要する見込み。
 - 奈良県が独自に行ってきたこれまでの原因究明において、事故前に何らかの原因によりケーブルが垂れ下がった状態となったことによって、今回の事故を生じさせたものと推察。
- ⇒ 「一般国道 1 6 8 号 助人トンネル死傷事故調査報告書」として、類似の道路トンネルにおける補修工事の事故発生を防止する観点を中心として、本事故分析の経過とともに、これまで確認されている事実情報とりまとめ、中間報告として公表。

1 助人トンネルの死傷事故の概要

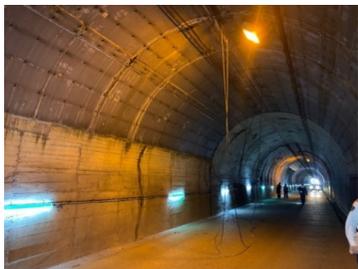
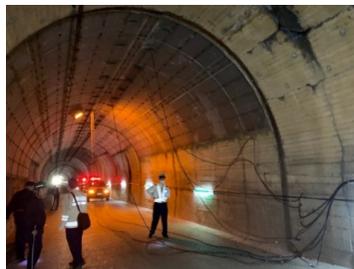
概要：バイク 2 台が、トンネル内で垂れ下がった照明用ケーブルに接触し転倒され、2 名が死傷

▲事故直後の状況（左：新宮→五條 方向 右：五條→新宮 方向）

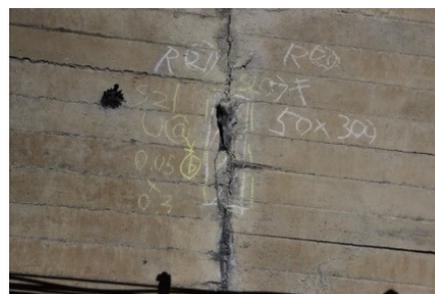
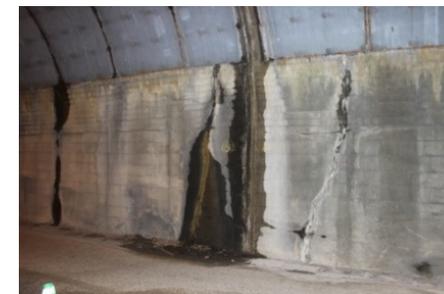
診断結果：Ⅲ判定

変状内容：「うき」、「漏水」

▲変状例（左：うき 右：漏水）

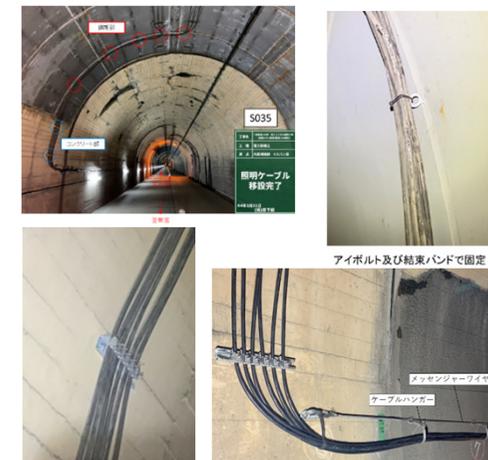
- 仮移設のケーブルは、トンネル天井から一定の高さ (地面から約1.7mの高さ) 迄の間を、コンクリート部は、ケーブラーを用いて、鋼板部は、アイボルト及び結束バンドとケーブラーを用いて、トンネル壁面に固定。
- 地面から約1.7mの高さの縦断方向は、メッセンジャーワイヤー及びケーブルハンガー等を用いて、トンネル壁面に固定。
- 垂れ下がっていた箇所 (新宮側坑口から約280m付近) は、壁面に7箇所固定されており、うちアイボルト及び結束バンドが5箇所とケーブラー2箇所固定。

▲助人トンネル (ケーブル移設後の状況)

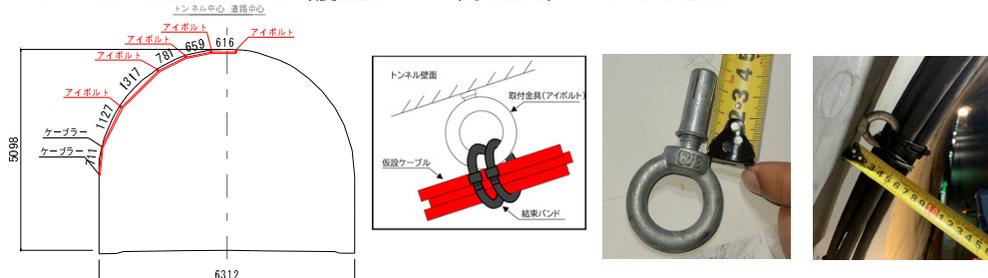
高さ：道路の中心 5.098m
幅：路肩を含む道路の幅（覆工コンクリート間の全幅） 6.312m

▲助人トンネル（事故箇所）の断面

▲アイボルト及び結束バンドの固定状況

- ① 固定されていた結束バンドの引張強度
 - ・結束バンドの引張強度は、メーカーカタログから1本あたり270N
 - ・結束バンドの2本で固定していたため、1箇所あたりの引張強度は540N（55.026kg）
 - ⇒ 固定箇所1箇所あたりの引張強度は、約55kg
- ② 固定箇所の結束バンドに加わるケーブルの荷重
 - ・ケーブルの概算質量は、メーカーカタログから1kmあたり295kg（0.295kg/m）
 - ・1m程度の間隔で、トンネル壁面に固定していたため、固定箇所に生じるケーブルの荷重は、1m程度のケーブルで6本分の荷重と想定され、1.77kg（=0.295kg×6本）
 - ⇒ 固定箇所1箇所あたりのケーブルの荷重は、約2kg
- ③ 結束バンドの想定される許容耐力
 - ①で算出した固定箇所1箇所あたりの結束バンドの引張強度約55kgに対し、②で算出したケーブルの荷重は約2kgと想定されることから、
 - ⇒ 結束バンドの許容耐力としては、約53kg（=55kg-2kg）と想定

➢ 耐荷力は十分に確保されていたこと、今回採用したトンネル天井から壁面に固定する移設方法は、他のトンネル補修工事においても、一般的に用いられている移設方法であることから、今回の事故は、仮移設のケーブルの垂れ下がった原因が、工事中の施工に伴う自然落下ではなく、非常に大きな外力の影響を受けた事によるものと推定される。
