一般国道169号（小口第二トンネル）補修工事について

吉野土木事務所 工務第二課 田村 太一

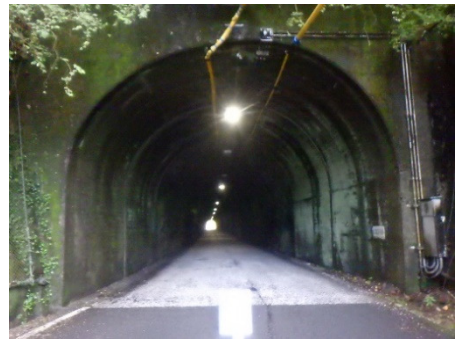
写真-1 小口第二トンネル

奈良県吉野郡下北山村下桑原地内（図-1）にある一般国道169号の小口第二トンネル（写真-1）は平成30年度に実施した点検結果において、コンクリート片のはく落や漏水により利用者被害が懸念されるとして「早期措置段階」と診断されたトンネルであり、今年度、補修工事を施工中である。本発表では、小口第二トンネルの補修工事の概要の紹介と共に、工事施工中、完了後の一般通行車両に対する安全な通行を確保するための検討や取り組みについて併せて述べる。

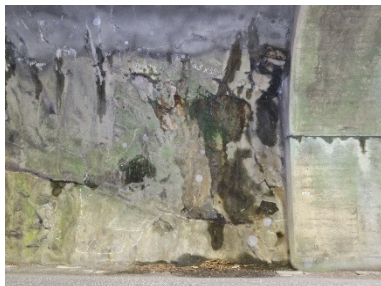
一般国道169号の小口第二トンネルは、完成年度1960年（63年経過）、延長271mの素掘りのモルタル吹付のトンネルであり、抗内の側面において凹凸が多く確認される。主な変状として、モルタル吹付のうき・ひび割れ・剥離（写真-3）、漏水（写真-4、5）及び測面への車両接触痕などが見られ、材質劣化対策（はく落防止対策）、漏水対策が求められた。

写真-3 うき・ひび割れ・剥離

- ①うき、ひび割れ、剥離が確認される既設モルタル吹付の撤去。(写真－6)
- ②側面部の漏水対策として地山に排水マットの設置。(写真－7)
- ③はく落防止対策として、地山を補強するモルタル吹付工の実施。(写真－8)
- ④天端部の漏水対策として、天端の漏水箇所から道路横の側溝に水を流すことが出来るように、線導水工を施工。(写真－9)

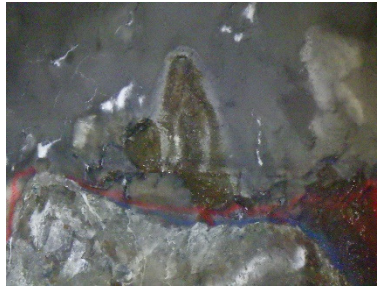
写真-4 漏水（側壁部）

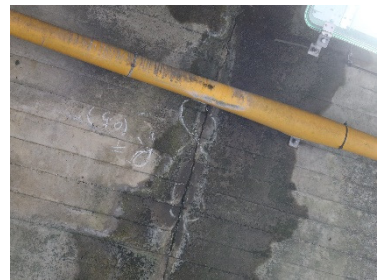
写真-5 漏水（天端部）

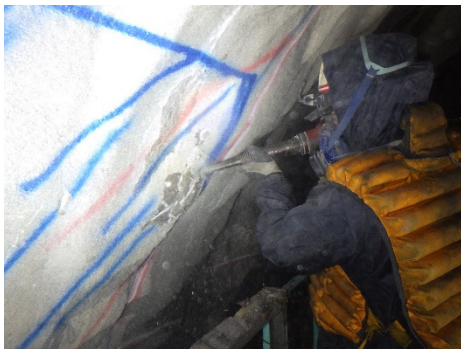
写真－6 既設モルタル吹付撤去

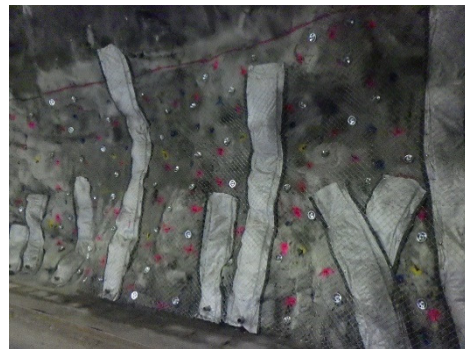
写真－7 排水マット設置

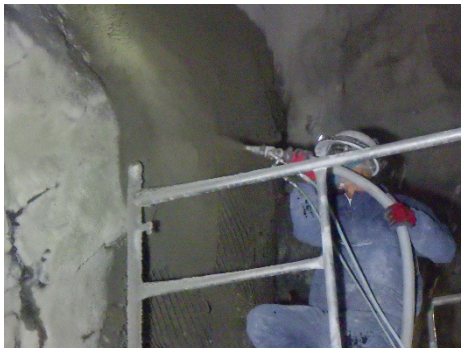
写真－8 モルタル吹付工

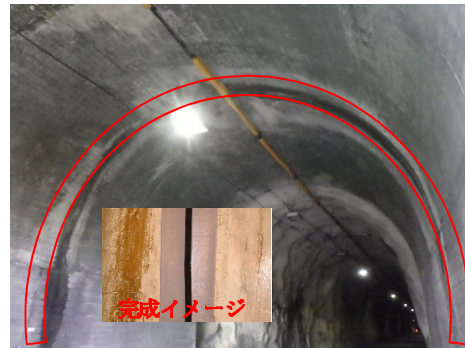
写真－9 線導水工の施工

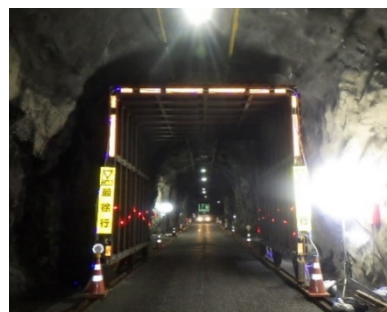
今回の工事では、各箇所既設モルタルの撤去後にモルタル吹付を行うため、工事直後においてトンネル天端付近からモルタルや地山が剥がれ落ちる可能性がある。そのため規制解除時において一般通行車両の安全確保の観点から、トンネル坑内にプロテクター（写真－10）の設置を行った

写真－10 車両保護のためのプロテクター

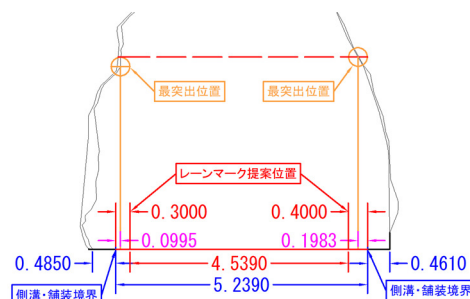
小口第二トンネルは前段で述べた通り、坑内の側面部において凹凸が多くみられ、大型車両が通行する高さの側面において接触し思いがけない事故の可能性はある。そのため設計段階に3D点群データを用いて、トンネル坑内の突出部の解析を行い、レーンマークの位置を検討した。

図－4 レーンマーク位置検討結果

断面（最突出部）の車道測定、側溝境界などを計測し、レーンマークの最適位置を決定している。
