国道 169 号（下北山村）の崩土事故の対応状況 （令和 5 年 12 月 23 日）

（令和 5 年 12 月 25 日 12 時現在）

令和5年12月23日の崩土について

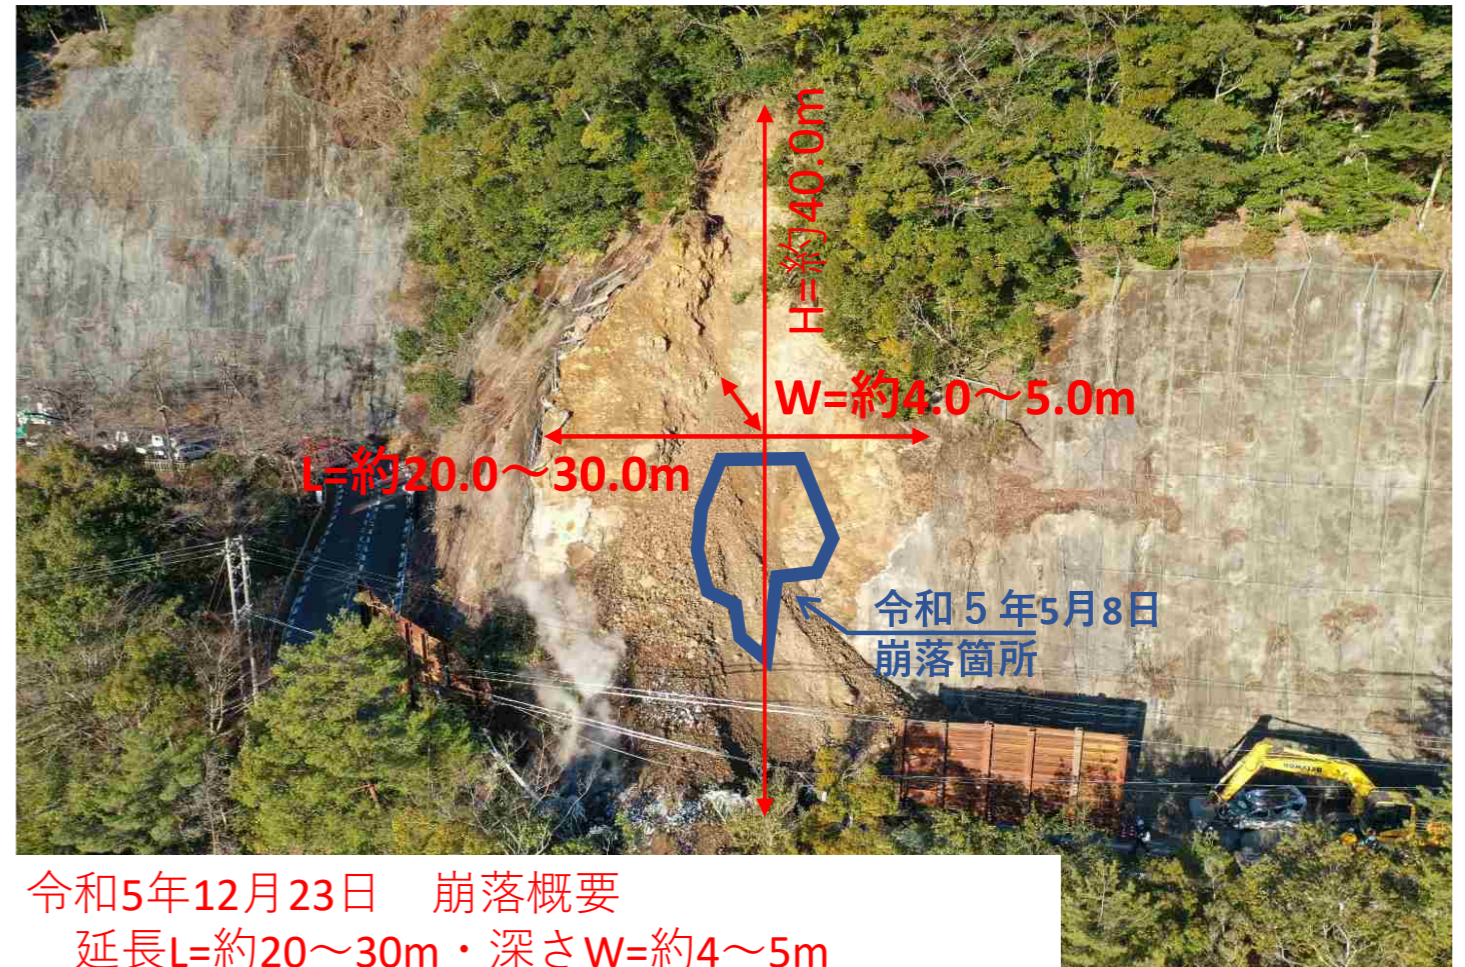
令和5年12月23日 崩落概要

・凍結融解が繰り返し発生したことにより岩盤の強風化部の緩みが進行し、不安定化したことによる崩壊であると考えられる。

延長L=約20~30m・深さW=約4~5m

高さH=約40m・崩壊土砂量V=約4,000m³

・斜面上方の急崖部に残存する不安定岩塊を除去したうえでモルタル吹付を施工し、安全確保最優先で道路に堆積した崩壊土砂の除去作業を行う。

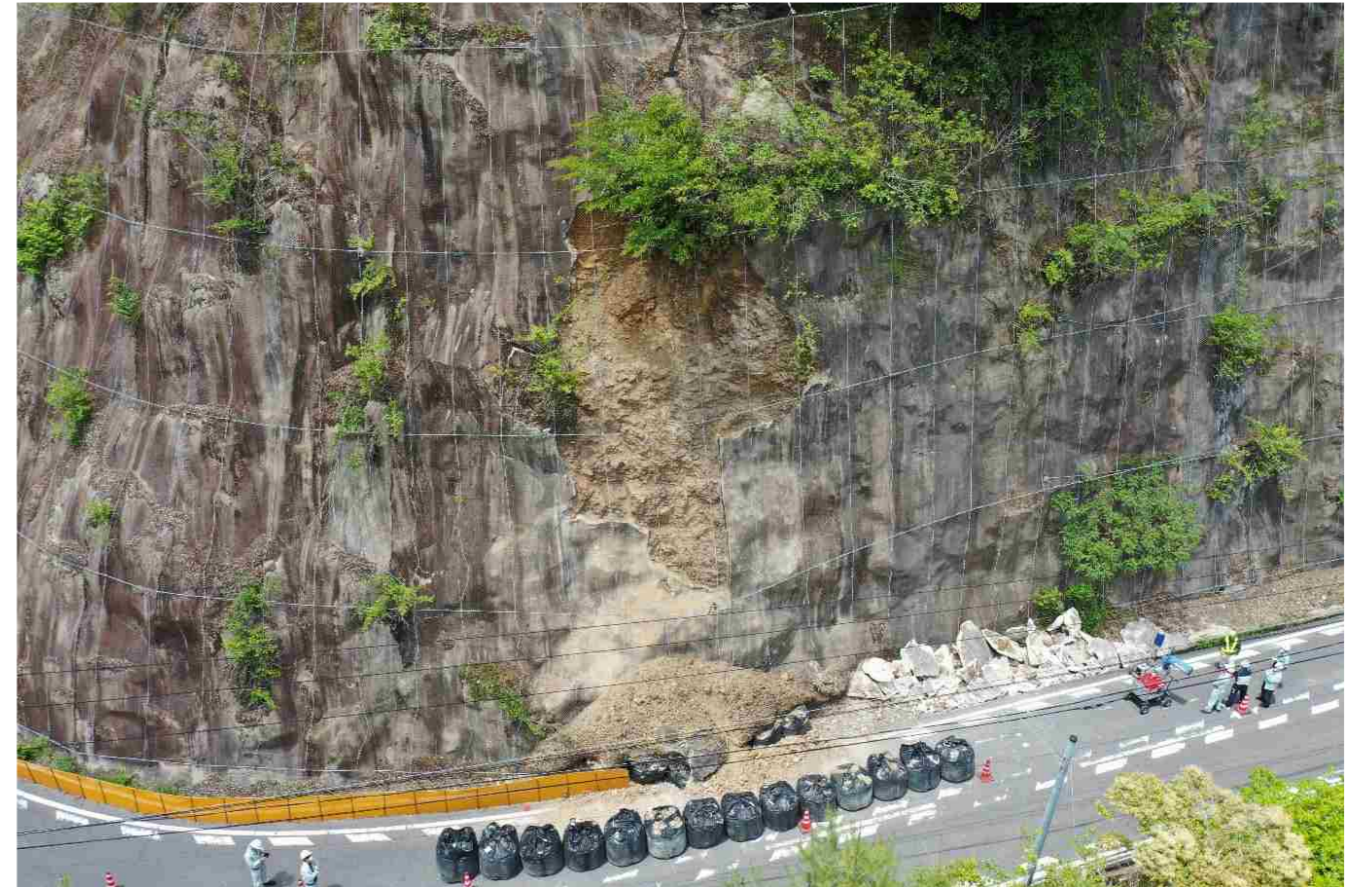
写真（上）：5月8日の崩落後

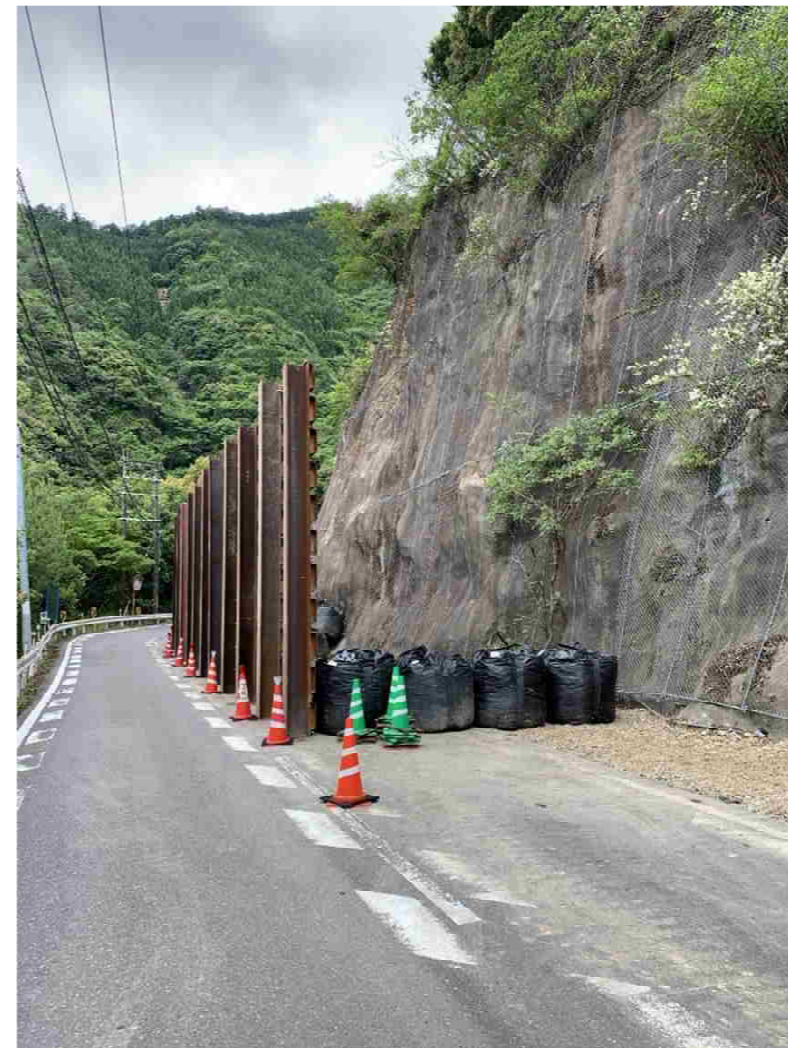
写真（左）
：仮設防護柵設置後 3

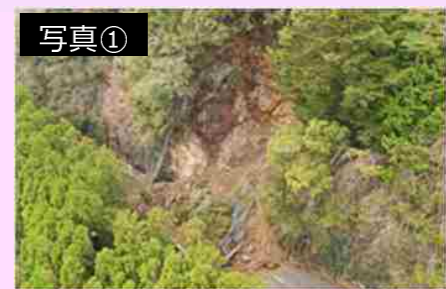
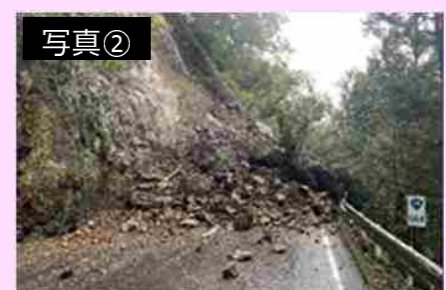
【大規模な法面崩土が発生】

R2.4.1 大規模な法面崩土発生
R2.6.24 暫定交通開放 (片側交互通行)
→崩土発生から暫定交通開放までの約3ヶ月間、
国道168号への広域迂回
R3.11.25 対策完了後に全面交通開放
