令和5年度防鹿柵設置結果

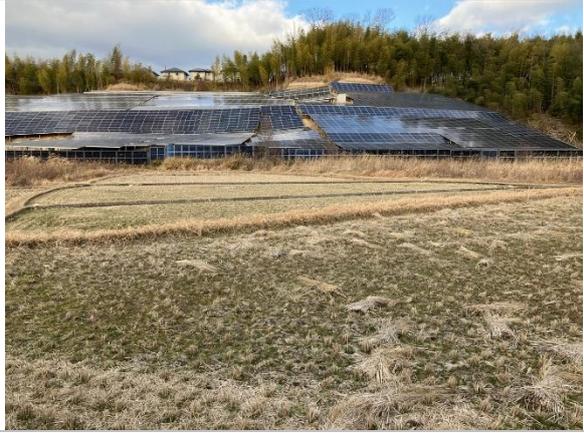
<p>① 耕作地（水田）及び北側の状況 北側が太陽光発電設備及び竹林。山際に太陽光パネルの壁（高さ約 3m）がある。</p>	<p>② 西側 耕作放棄地となっている。</p>

R05-1 の南西部については、令和 6 年度以降に防鹿柵を追加設置し、耕作地を囲う方針とした。また、R05-1 の北側の太陽光パネルの壁部分は、耕作者から設置不要の申し出があったこと、壁背後に太陽光発電設備が広くあり壁部分からの侵入痕跡が見られなかったことから、既存太陽光発電設備を活用して耕作地への侵入防止を図る。

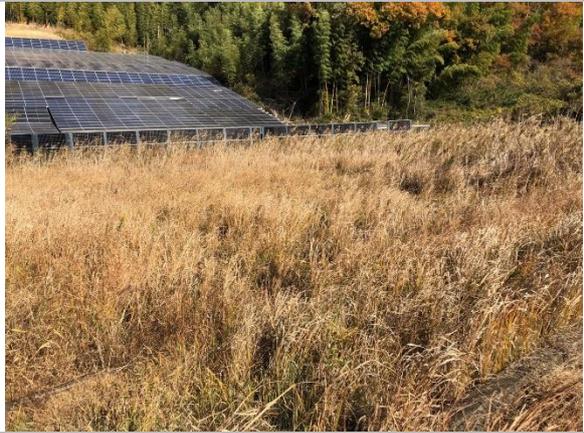
<p>③ 東側（令和 5 年 12 月 1 日撮影） 耕作放棄地となっている。</p>	<p>④ 南側を流れる水路 川幅 1.3m、深さ 1.0m 程度。橋が数か所。</p>

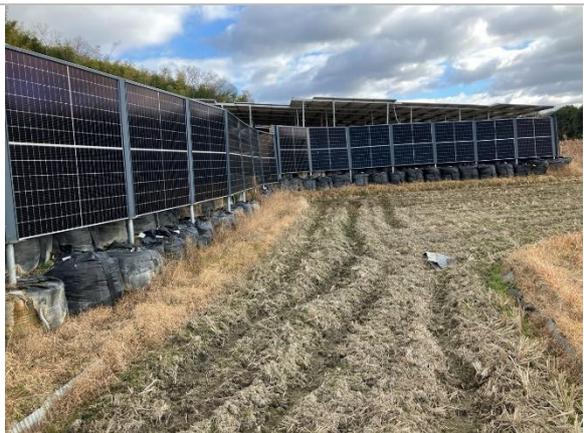
<p>⑤ 北側の太陽光パネルの壁。 壁の背後は写真①のように太陽光パネルが設置されている。侵入痕跡は確認されなかった。</p>	<p>⑥ 北東側太陽光パネルの端からの侵入痕跡 耕作放棄地への侵入が見られる。 （令和 5 年 12 月 1 日撮影）</p>

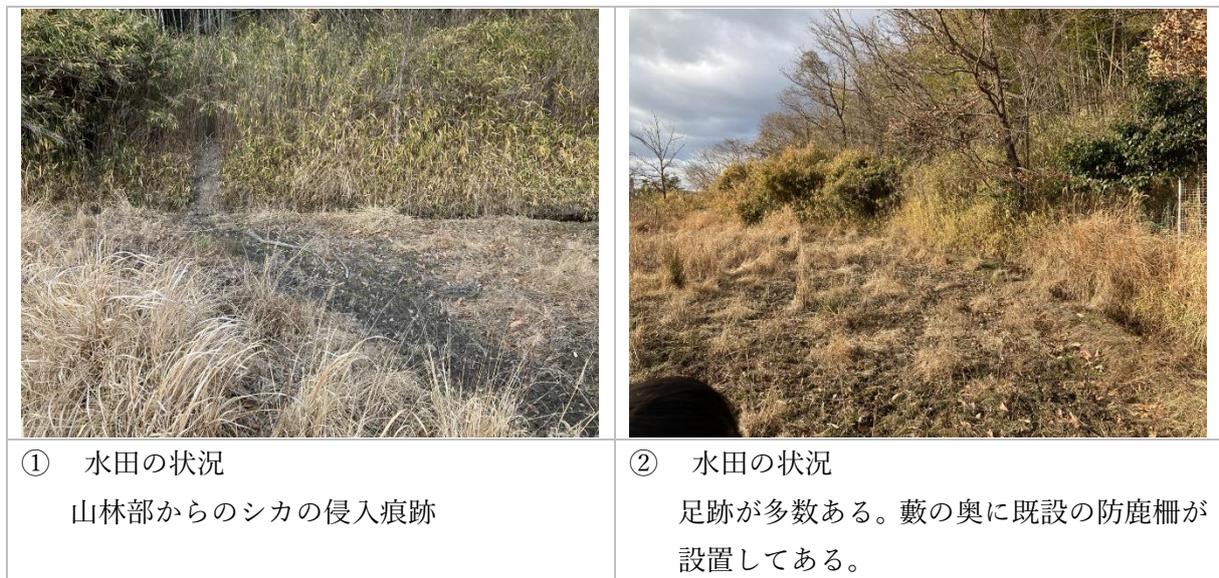
写真 3 防鹿柵設置場所 (R05-2) の状況 (令和 6 年 1 月 16 日撮影)
 番号①～②は図 3 の「写真撮影方向」番号に対応している。

R05-2 は、昨年度設置した柵 R04-1 の延長である。当該箇所は、既設の防鹿柵が設置しており、耕作者自身が柵を補修しシカの侵入防止を図ることとなっていた。しかし、R04-1 設置後、耕作者の骨折により農地の管理が難しくなったため既設防鹿柵の補修がされていなかった。このため、未補修の柵の隙間からシカが継続的に侵入している（報告資料 2-1 参照）。

奈良阪町の耕作者からの聞き取りでは、シカは周囲山側及びササ藪地から侵入するとのことであった。樹林地境界付近にシカの痕跡（糞、足跡、獣道等）が多数確認された。

R05-2 を設置することで耕作地を囲うこととなる。
