令和 5 年度モニタリング結果

1. 令和 4 年度設置防鹿柵の効果検証調査

1.1. 令和 4 年度設置防鹿柵の概要

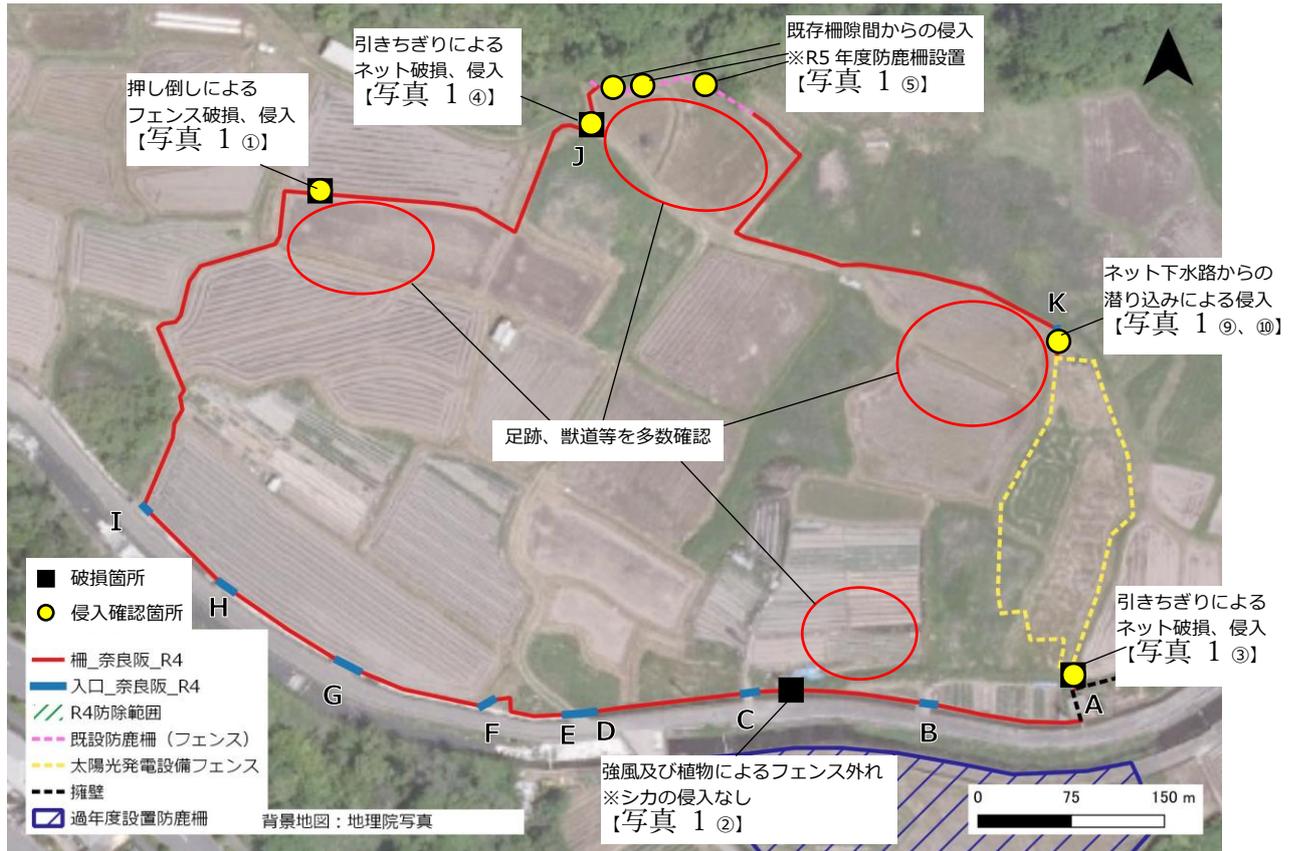
図 2 シカによる被害等の現地確認結果 (R04-1)

シカによる被害等の現地確認結果を図 2、写真 1 に示す。4 箇所において防鹿柵の破損、6 箇所においてシカの侵入痕跡を確認した。また、侵入箇所周辺の耕作地において足跡等が多数確認された。

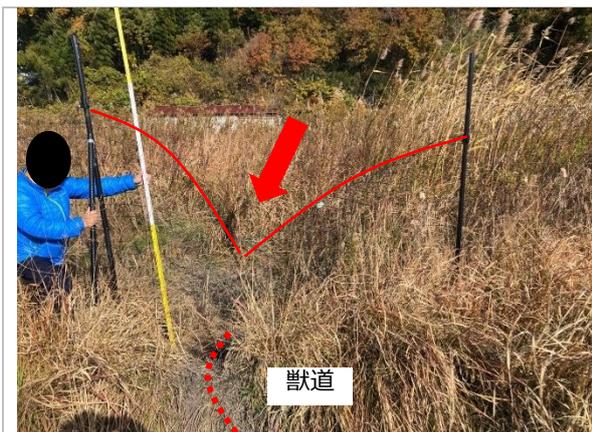
①I-J 間フェンスにおける押し倒しによる破損、侵入

令和4年度設置防鹿柵は、フェンスの押し倒し、入口ネットの引きちぎり、ネット下部からの侵入があった。必要に応じて、ネットを重ねて設置する等の付加対策を実施することや、今後設置する入口については資材の変更等が必要となる可能性がある。

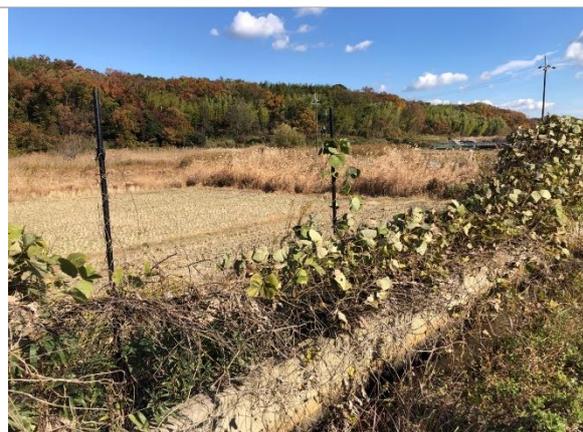
②B-C 間フェンスにおける強風及び植物によるフェンス外れ (シカの侵入なし)

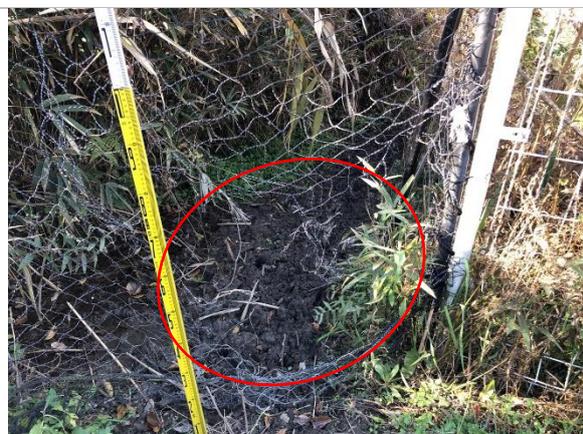
③入口 A におけるシカの引きちぎりによるネットの破損、侵入

防鹿柵入口のステンレス入りネットが引きちぎられ、穴が開いていた。今回、ステンレスが編み込まれた部分が引きちぎられていたことから、ネットの強化、入口の資材の変更等が必要となる可能性がある。

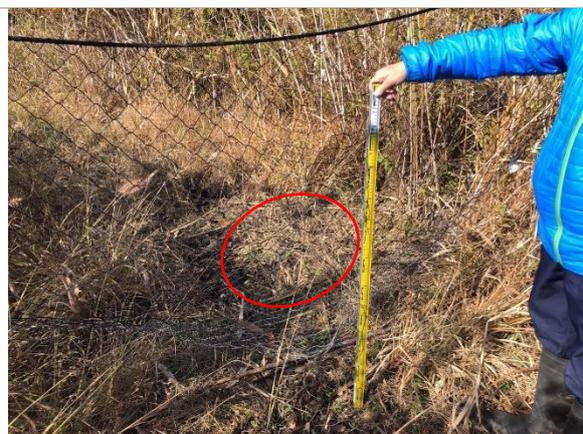
④入口 J におけるシカの引きちぎりによるネットの破損、侵入

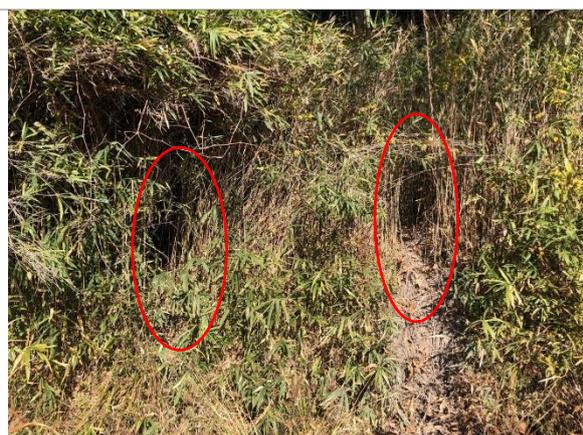
⑤北側 J-K 間の既設防鹿柵の隙間からの侵入
※当該箇所は令和 5 年度に防鹿柵設置

北側J-K間の既設防鹿柵については、既設防鹿柵の補修がされておらず、シカが侵入していると考えられた。当該箇所については、今年度フェンスを追加施工した。

既設防鹿柵や既設構造物の活用は、防除のコスト削減においても重要であるが、耕作者と侵入防止のための補修の重要性、施工方法等を共有し、連携して防除を図る必要がある。

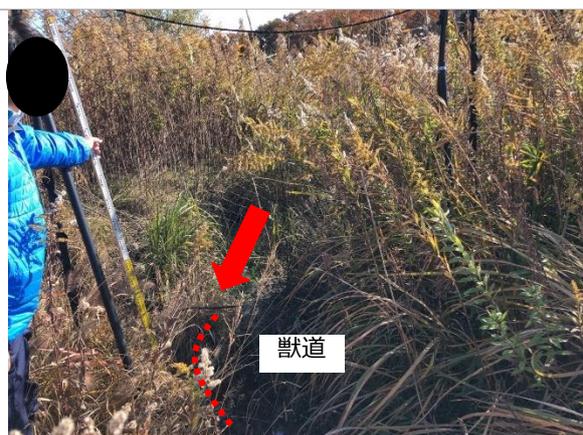
⑥入口 K におけるネット下の水路からの潜り込みによる侵入

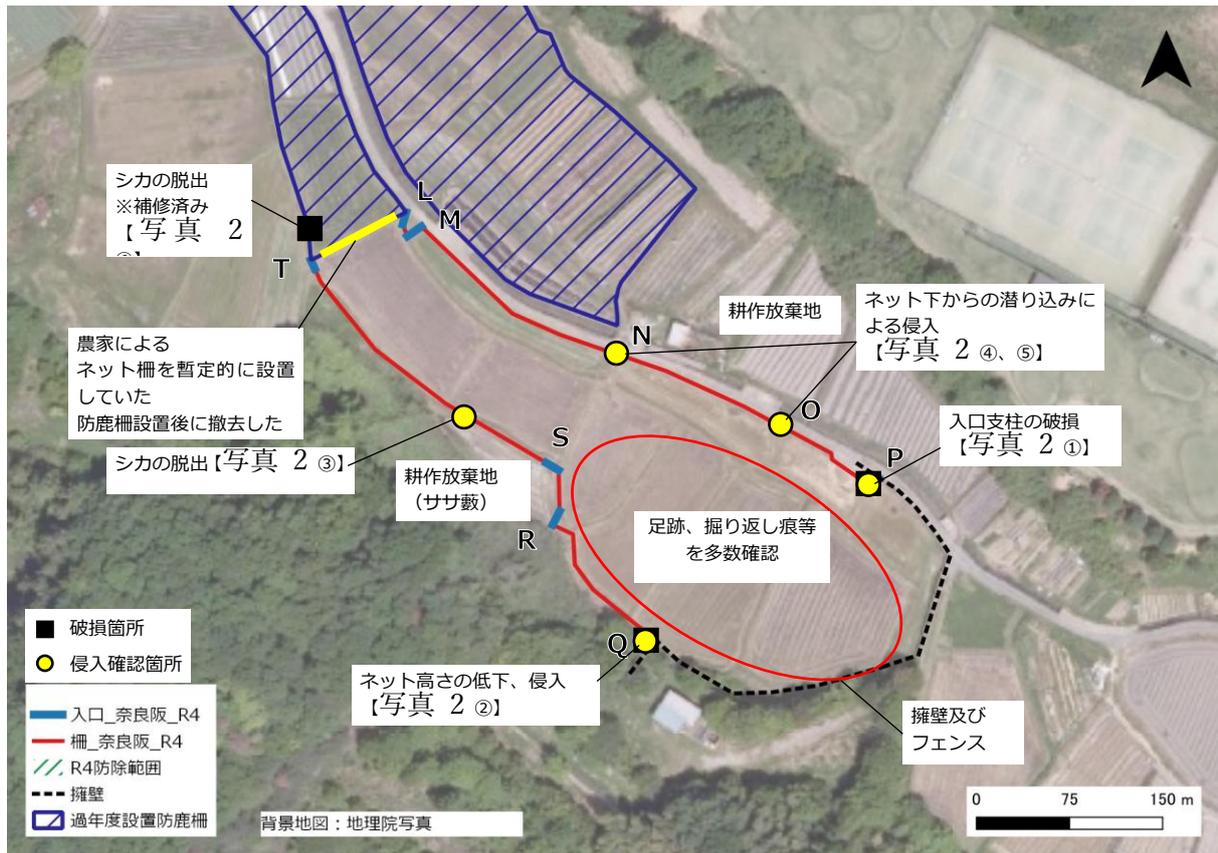
図 3 シカによる被害等の現地確認結果 (R04-2)

シカによる被害等の現地確認結果を図 3、写真 2 に示す。2 箇所において防鹿柵の破損、5 箇所においてシカの侵入痕跡を確認した。また、侵入箇所周辺の耕作地においての足跡、掘り返し痕等が多数確認された。この他、令和 3 年度に設置した防鹿柵のフェンス部分の破損が確認された。

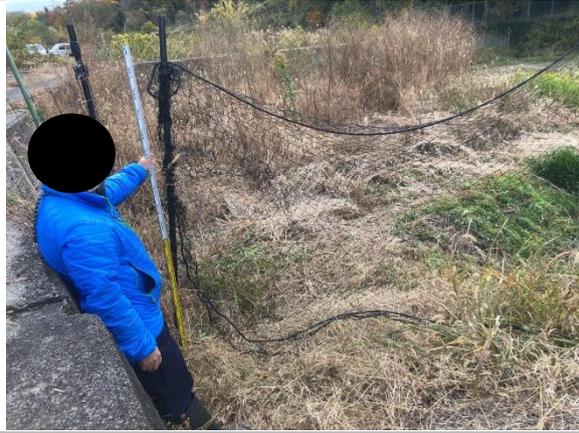
①入口 P における入口支柱の破損

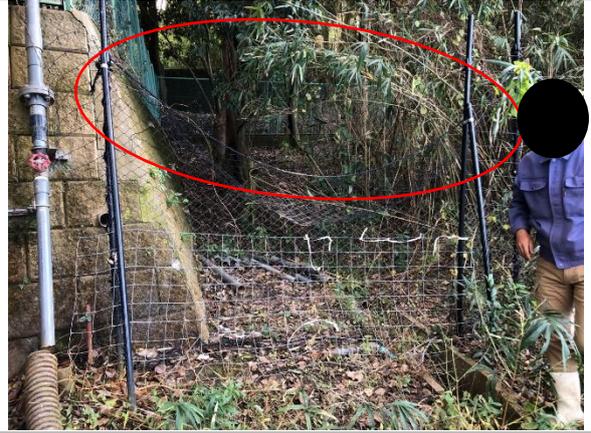
②入口 Q におけるネット高さの低下

R04-2 では、ネット下部からの潜り込み、ネット上部からの侵入が確認された。ネット下部からの潜り込みについては、耕作者によりネット株に鉄パイプを置くことにより侵入を防いでいたが、完全に防ぐことはできていない。ネット上部からの侵入は、ネット高さが低くなっていたことで継続的に侵入されていた。ネット高さは日々の維持管理においてネットを十分に張ることで高さを保持する必要がある。

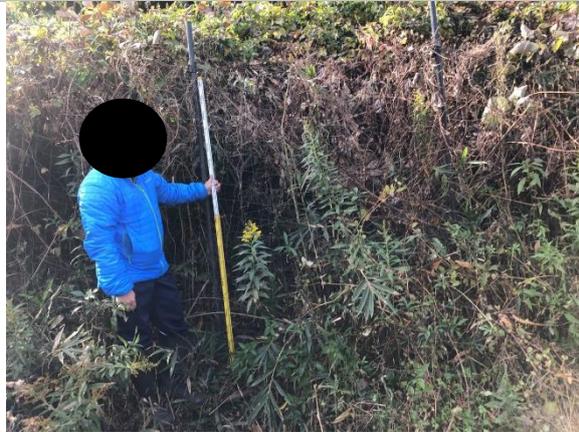
③南西側 S-T 間フェンスにおける、シカの脱出

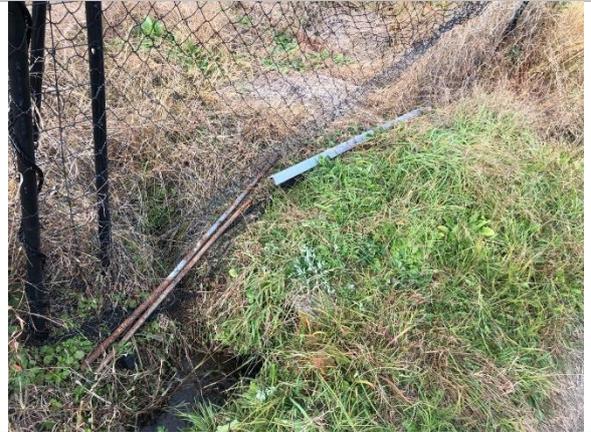
④入口 N におけるネット下からの潜り込みによる侵入

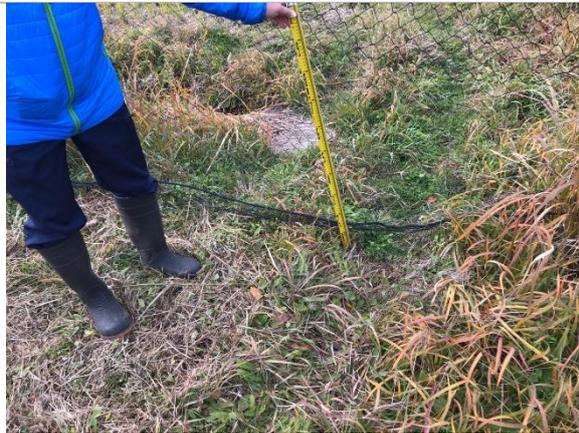
⑤入口 O におけるネット下からの潜り込みによる侵入

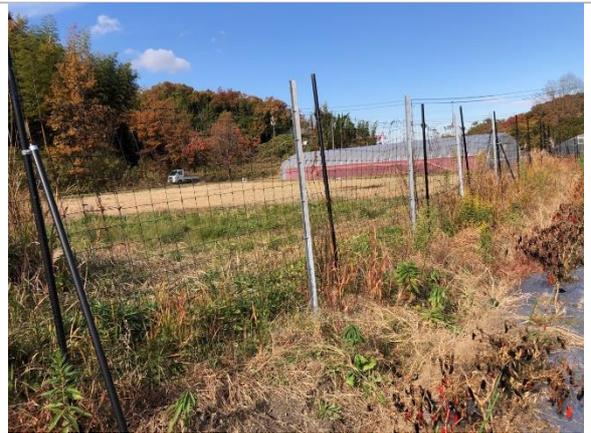
⑥令和 3 年度に設置した防鹿柵のフェンス部分の破損 (補修済み)

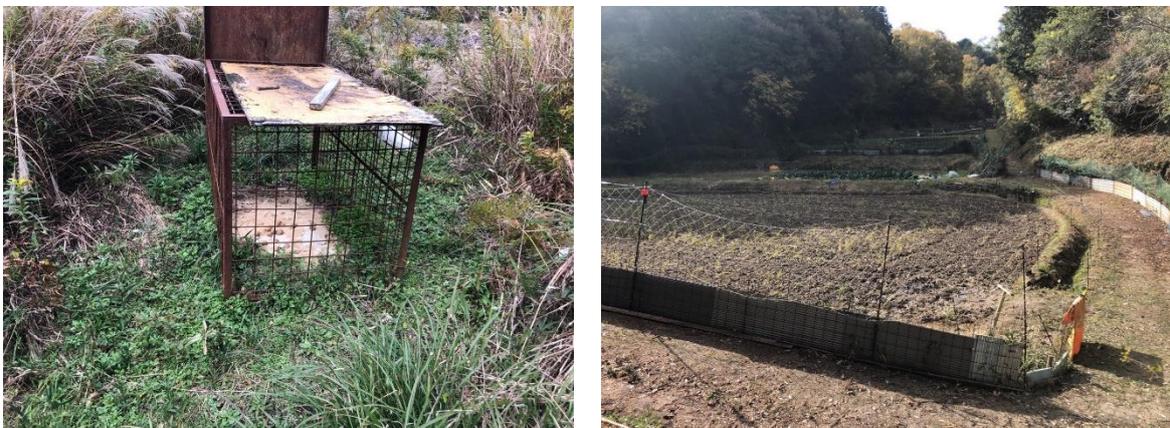
写真 3 左：わなの設置状況(誘引餌：米ぬか、ジャガイモ)、右：農地の状況

農作物被害は水田及び畑で発生している。被害は山際や谷あいの耕作地を中心に発生する（写真3右）。

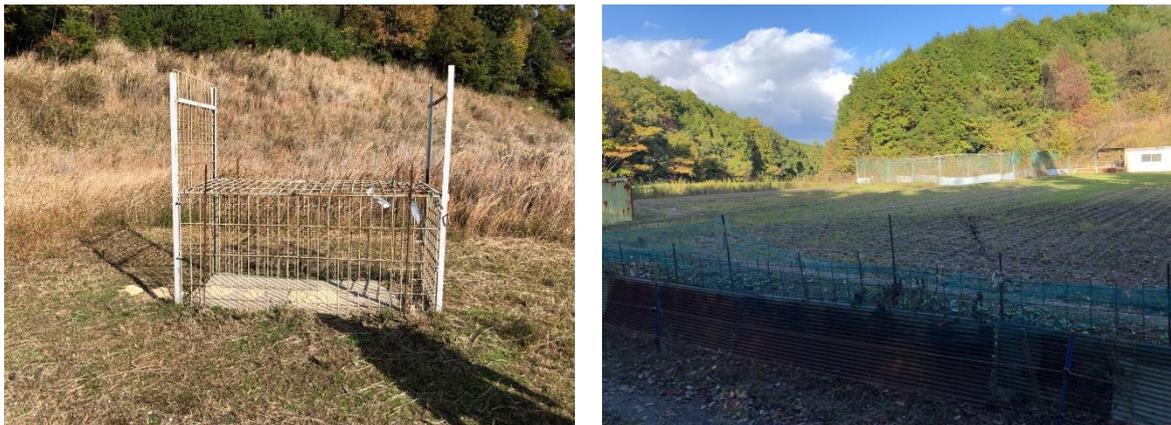
写真 4 左：わなの設置状況（誘引餌：米ぬか）、右：農地の状況
