# 令和6年度 第2回 国道169号 下北山村上池原地区 防災対策検討委員会

日時：令和6年4月22日（月）18：00～

# 本格復旧案の検討に必要な調査内容について

### 現道での本格復旧について ～被災箇所周辺の独自の地形的特徴について（外的要素の視点）～

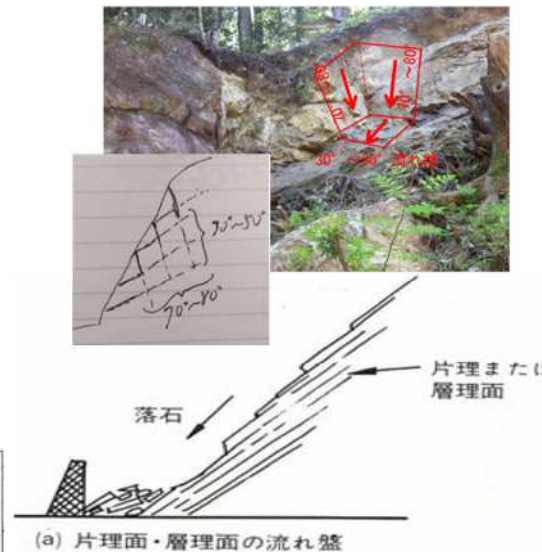
#### 【被災箇所の北側】

3方向に亀裂が発達し0.5m～2m大の岩塊に分離しやすい**流れ盤構造**。

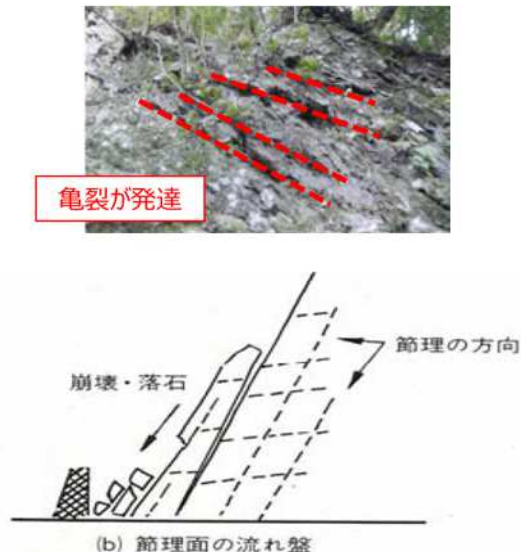
#### 【被災箇所の南側】

露岩の近景。  
**流れ盤状の硬質な塊状泥岩**。

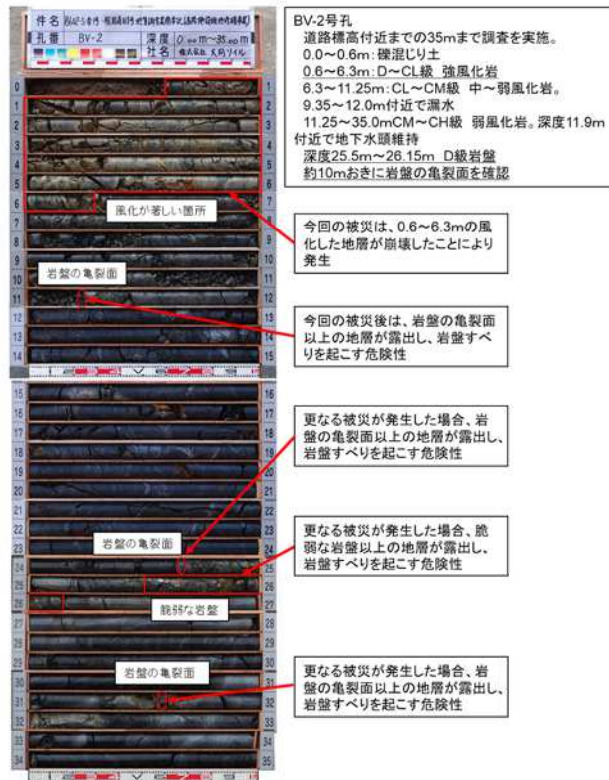
BV-2

BV-2で、約10mおきに岩盤の亀裂面が確認されており、P波1000m/s以上の速度の速い層でも亀裂面が確認されたため、深層崩壊危険流域であることが判明。

- 上記の特徴を勘案した上で、本格復旧にあたっては、**深層崩壊の危険性があることを考慮し、検討が必要。**

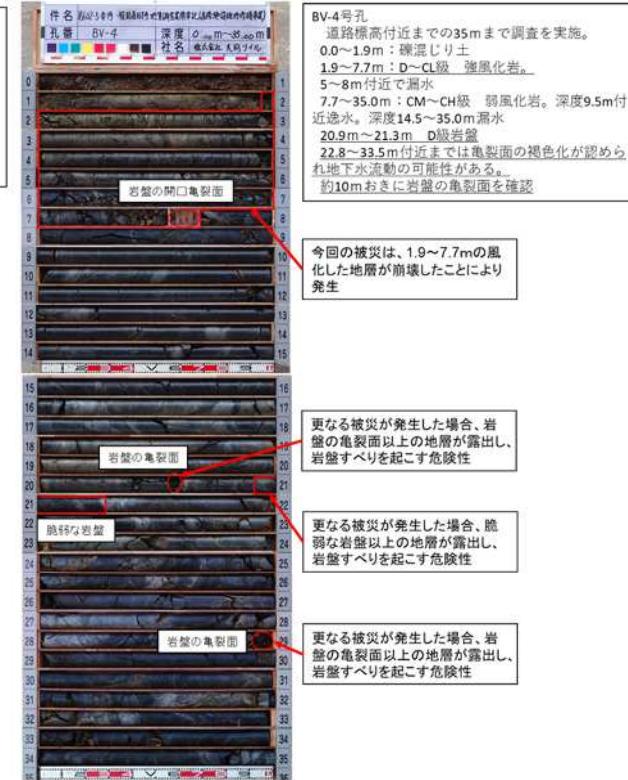
BV-4

BV-4で、約10mおきに岩盤の亀裂面が確認されており、P波1000m/s以上の速度の速い層でも亀裂面が確認されたため、深層崩壊危険流域であることが判明。

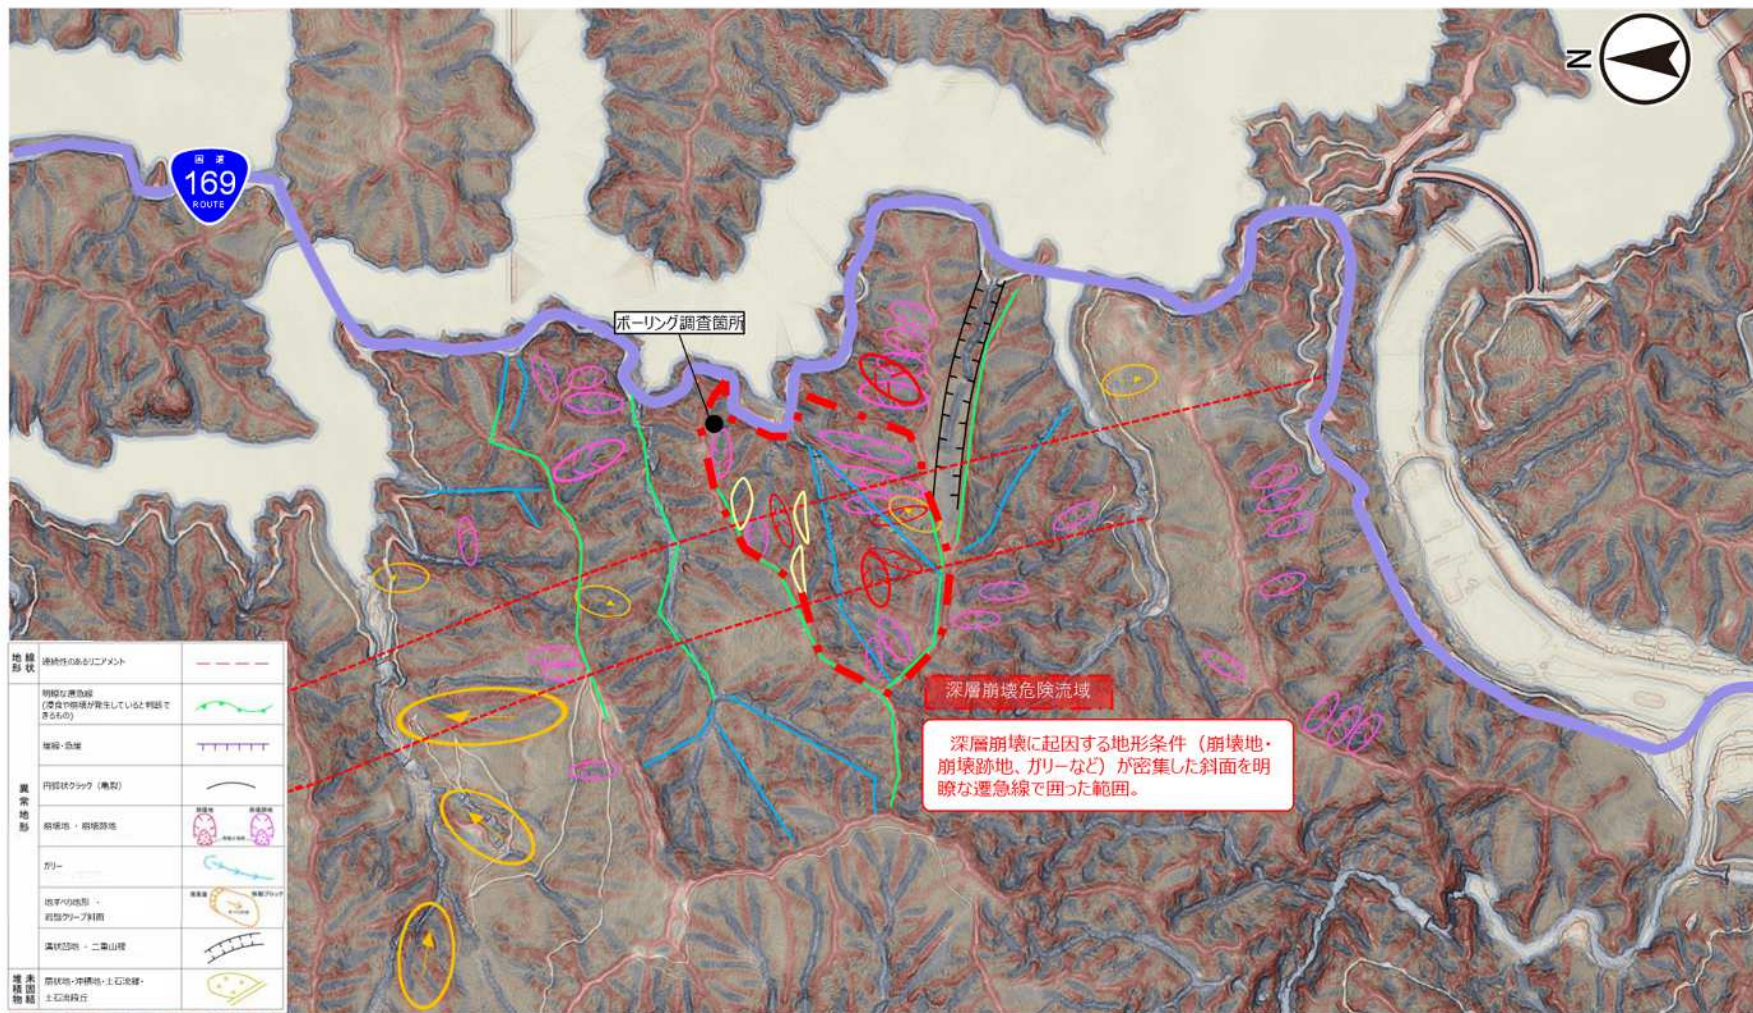
- 航空レーザー計測データを用いて、**崩壊に起因する崩壊地形等の地形情報等を抽出。**
- 地形判読を行った結果、深層崩壊に起因する地形が密集した斜面を遷急線で囲ったエリアを**深層崩壊危険流域の範囲が明らかになった。**

○深層崩壊危険流域の地形を改変すると、応力解放により深層崩壊を誘発する可能性が高く、危険流域を避けた方がよい。

- 調査内容や方法については、地形判読などの広範囲の調査結果を踏まえて、ターゲットを絞りながら精度を高めて実施するべきである。
- 早くボーリング調査を実施し、災害以降のこれまでの調査と組み合わせ、被災箇所危険度を評価するべきである。
- 調査済みのボーリングコアでは、地表に近い部分と深さ30m付近に亀裂があるので、深さ30m付近の亀裂がすべり面と考えられるが、今後のボーリング結果ですべり面判断すれば良い。

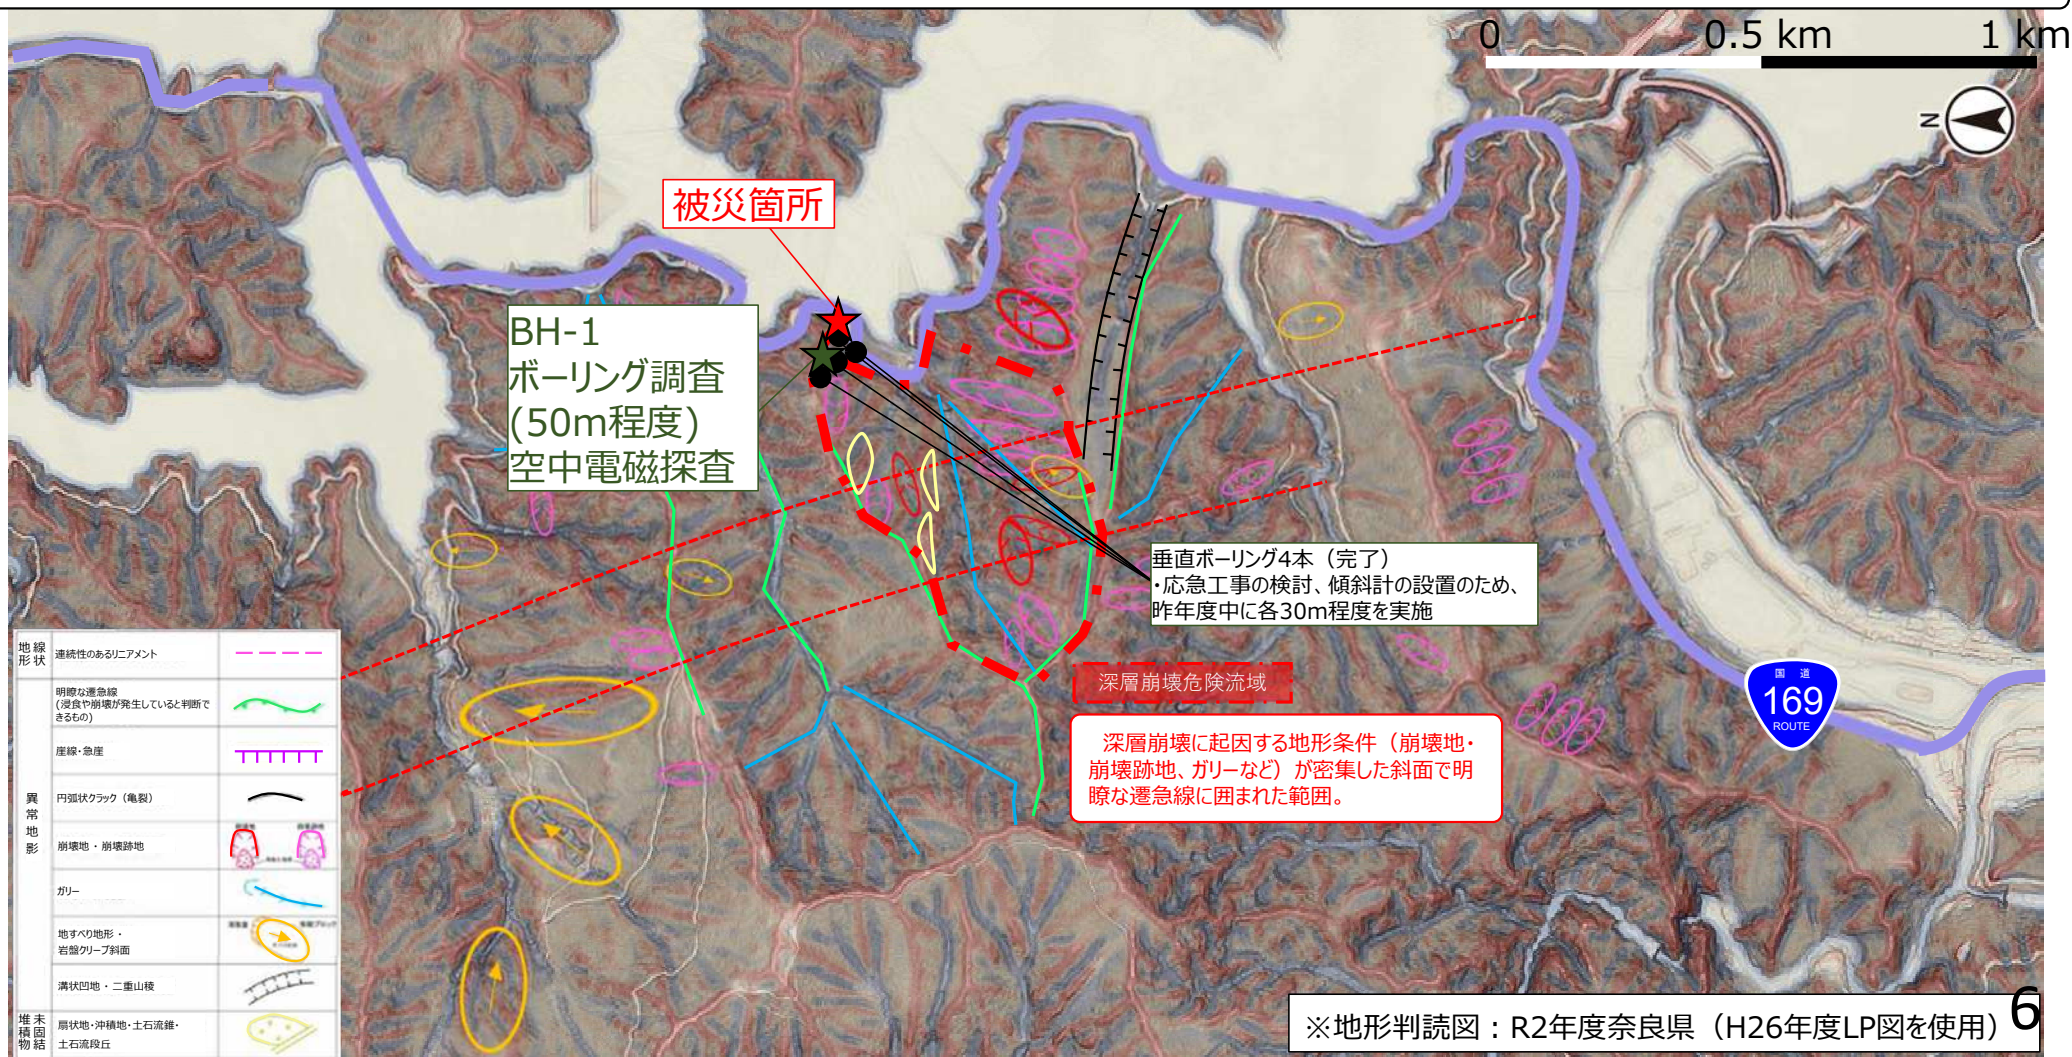
- これまでの調査で明らかになったこと：地形判読を行った結果、深層崩壊に起因する地形が密集した斜面で遷急線に囲まれたエリアが **深層崩壊危険流域の範囲**
- これからの調査で明らかにすること：ボーリング調査(ボアホールカメラ)を実施することにより、規則的な開口亀裂や構造が連続しない不安定な岩盤層、及び地下水の有無を調査し、**深層崩壊危険流域における危険度や土塊の厚さを明らかにする**

★ 今回の被災箇所ではボーリング調査(ボアホールカメラ)を実施  
 ⇒ 山裾部で1箇所（BH-1）で **垂直ボーリング、水平ボーリング、斜ボーリング(各50m程度)を実施**
