「奈良のシカ」と車両との交通事故対策について

1. 「奈良のシカ」と車両との交通事故対策の取組と現状

1.2. 道路標識、道路横断誘導柵の現状

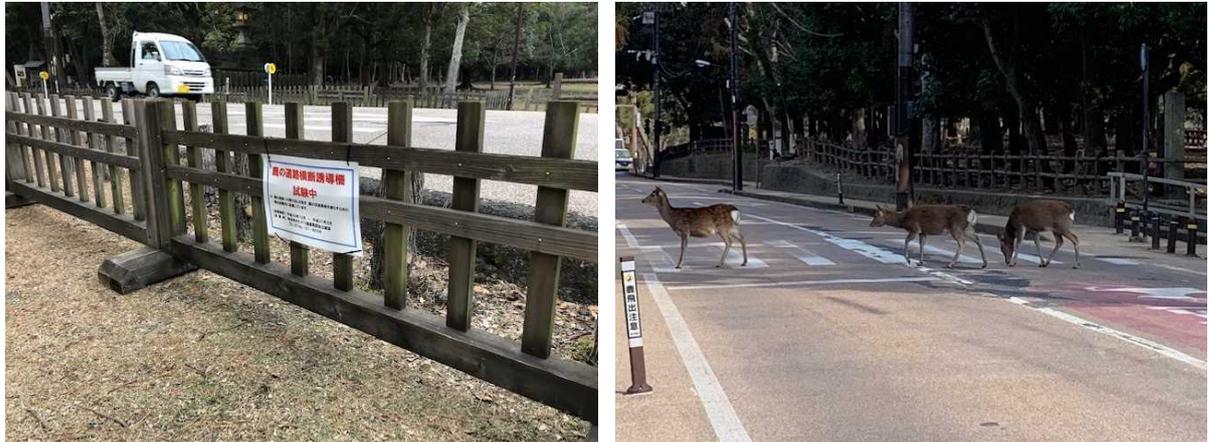
写真 2 試験的に設置した簡易柵 (左) と横断歩道を渡るシカ (右)

平成 30 (2018) 年 12 月には、「奈良のシカ」の移動経路を確保しながら、「奈良のシカ」の飛び出しによる車両との交通事故を低減させることを目的とした簡易柵を飛火野に試験的に設置した (写真 2)。簡易柵は現在も継続設置されている。実証実験の結果、限られた範囲で道路を横断するようになり、シカの道路横断場所を誘導することができることが分かった。しかし、観光客が柵を動かす等により隙間ができてきていること、それらの維持管理が課題となっている。

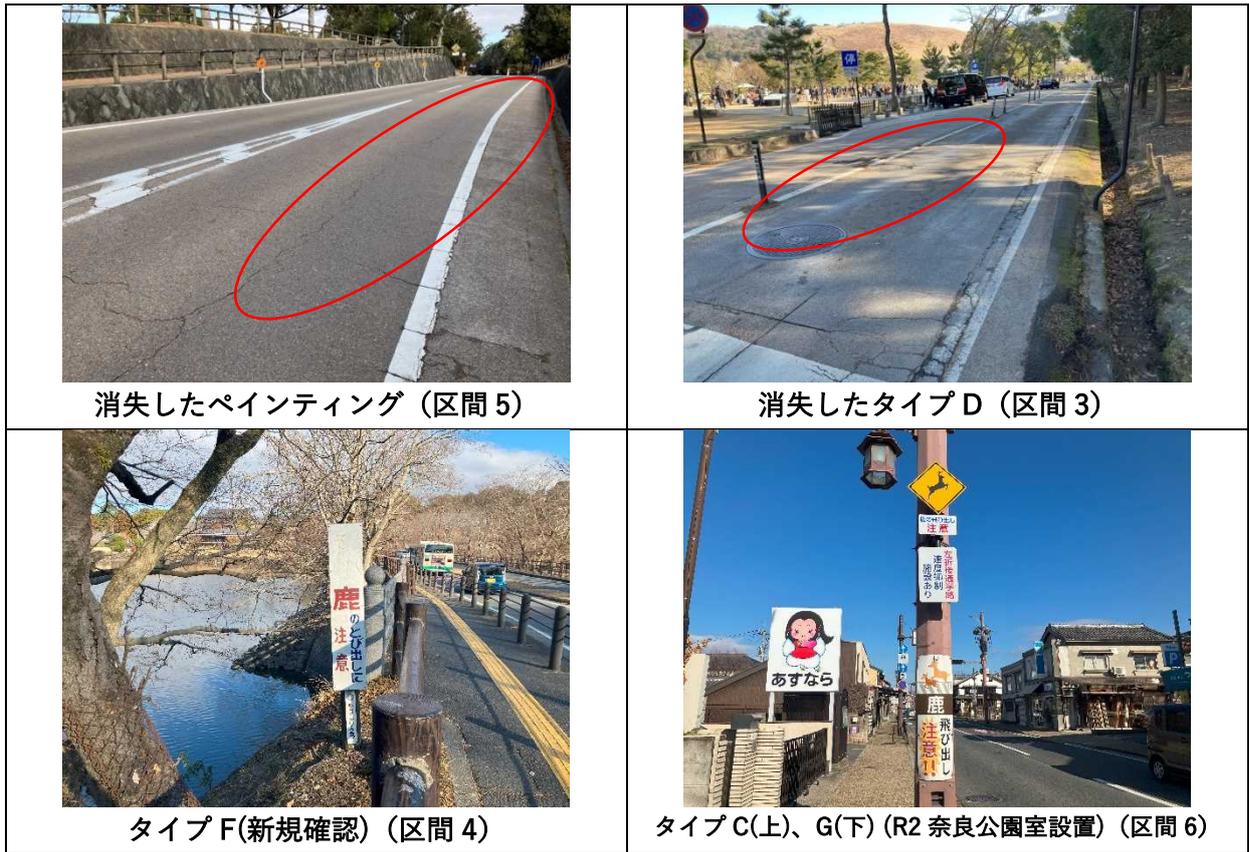
写真 5 新規確認した道路標識 (撮影：令和 6 年 1 月 16 日)

前回調査（平成29年度）から変化した点として、ペインティングの消失/退色、タイプDの破損等による減少が見られ、経年劣化や車との接触による消失が考えられた。また、県庁東～転害門においては、新標識タイプF、Gが新設されていた。

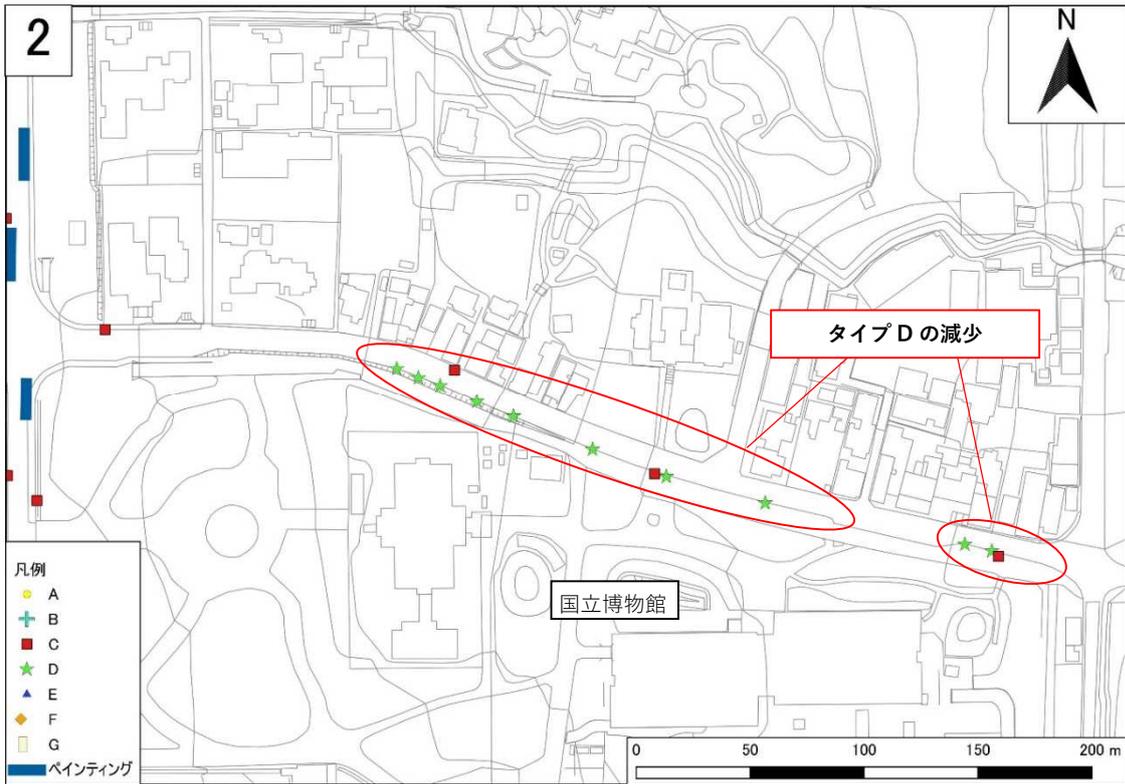
図 2(2) 道路標識の確認結果(区間 2：県庁東～大仏殿)

区間	範囲	調査結果 (前回調査時からの変化)
1	東向～県庁東	(大きな変化なし)
2	県庁東～大仏殿	タイプDの減少
3	大仏殿～聖明神社	タイプDの減少
4	県庁東～福智院	タイプDの減少、タイプFの新規確認
5	大仏殿～高畑町	ペインティングの消失、タイプDの減少
6	県庁東～転害門	タイプC、Gの新規確認

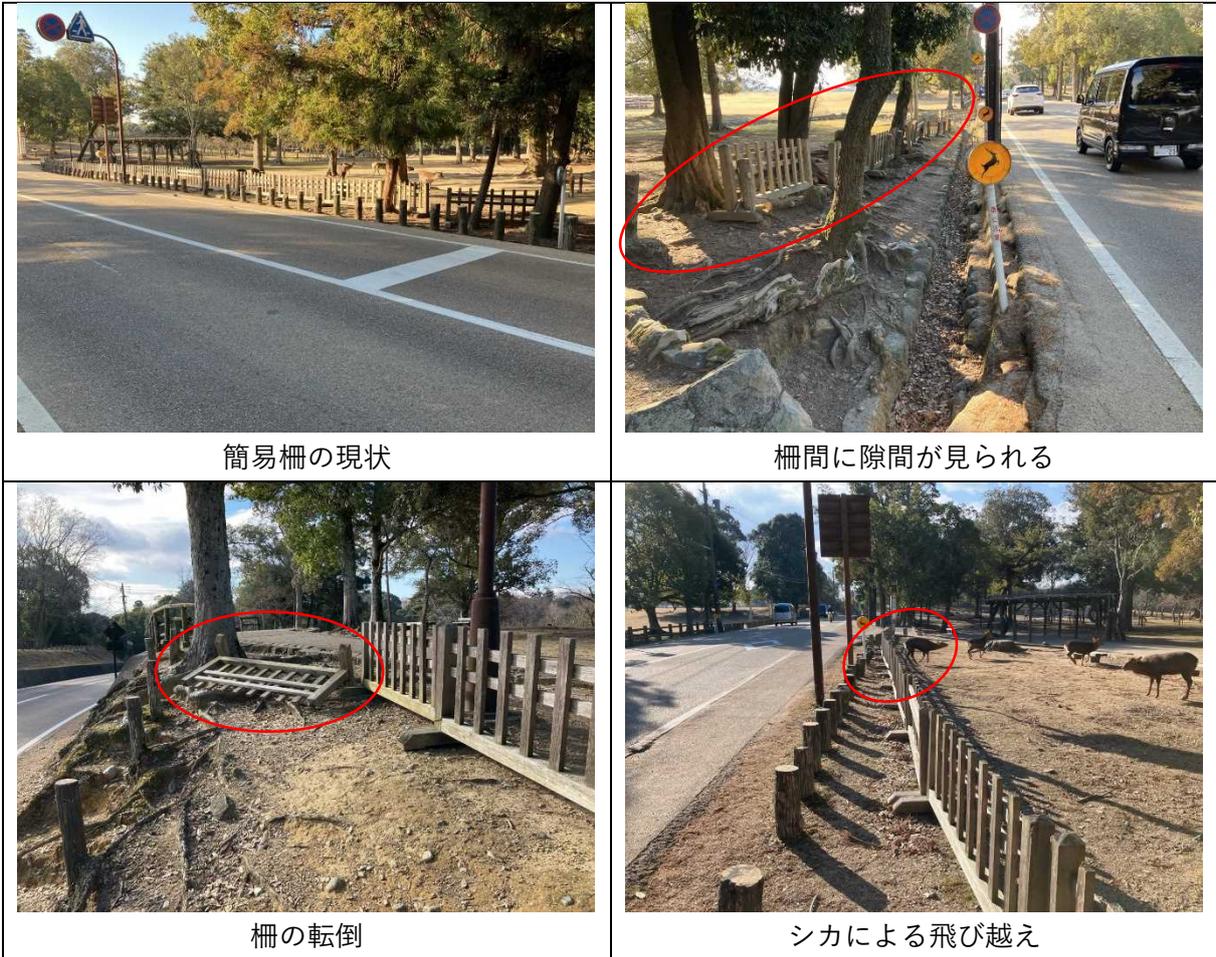
写真 6 飛火野に設置されている簡易柵の現状

飛火野に設置した簡易柵は、観光客等が動かしたことにより柵間の隙間や転倒が見られた。奈良の鹿愛護会への聞き取りでは、簡易柵はシカの道路横断場所をある程度誘導することができるが、隙間からシカが多く出入りしているとのことであった。

また、現地調査中にシカが柵を飛び越えている様子が確認された。

- ・シカの急な飛び出し対策：運転手への注意喚起（劣化した道路標識等の修復を含む）継続等
- ・飛火野における簡易柵の維持管理
- ・シカの道路横断誘導のための簡易柵の他区間への展開。※道路の両側設置が必要。
- ・奈良公園内への犬の持ち込み対策

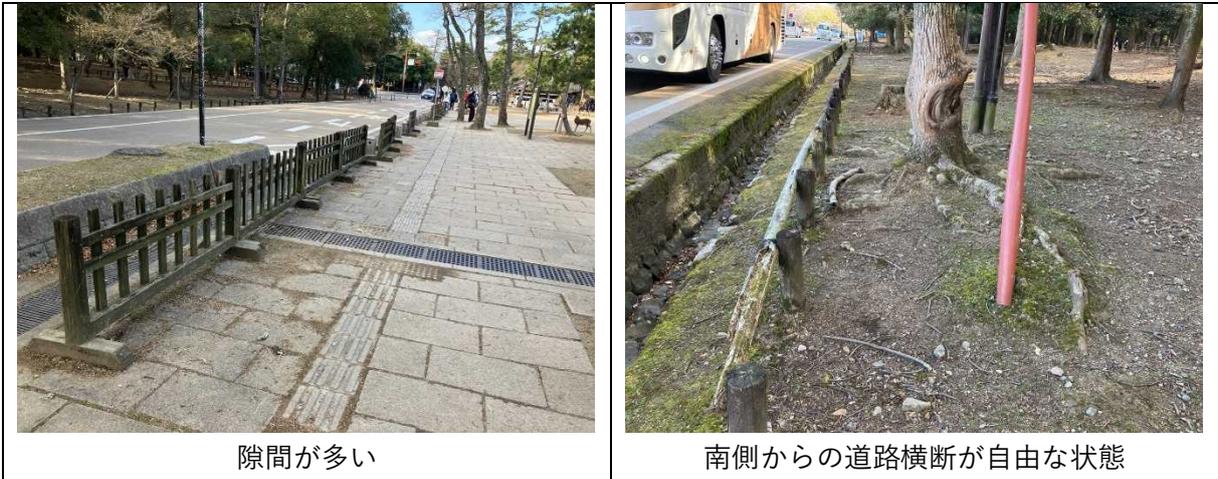
写真 7 区間 3 に設置されている簡易柵の現状

現地調査において、区間 3 に簡易柵が設置されていることを確認した。この簡易柵は隙間が多く見られ、設置距離が不十分であった。また、南側からの道路横断が自由な状態であった。
