## 令和 6 年度モニタリング結果

### 1. 農業被害アンケート調査結果

## 2. 令和 5 年度設置防鹿柵の効果検証調査

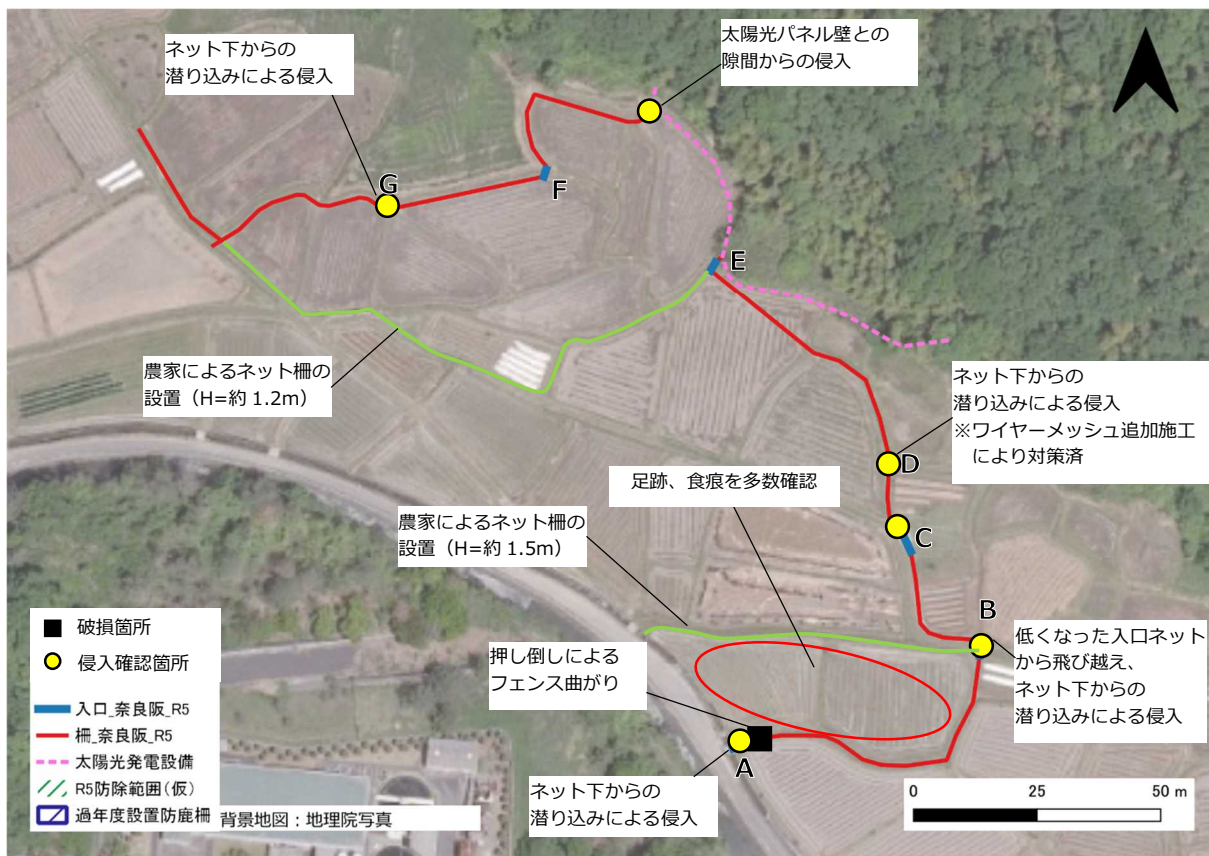
図 13 シカによる被害等の現地確認結果 (R05-1)

シカによる被害等の現地確認結果を図 13 に示す。1 箇所において防鹿柵の破損、6 箇所においてシカの侵入痕跡を確認した。また、図中赤丸範囲において食痕や足跡等が多数確認された。

R05-1 は令和 6 年度以降、柵の追加設置を行う予定であり、農地を囲う形になっていない。このため、農家による自衛のネット柵が設置されていた。

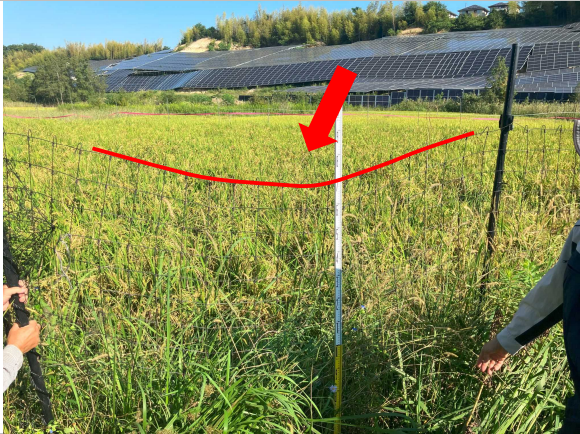
写真 1(1) 確認された破損状況 (R05-1) (写真撮影日：令和 6 年 10 月 1 日)

| No. | 場所 | 破損内容 | 写真 |
|---|---|---|---|
| 1 | 南側の A-B 間フェンス<br>入口 A 隣部 | シカの押し倒しによる破損 | 写真 1 ①、② |

南側の A-B 間フェンスにおいて、シカの押し倒しによる破損が確認された。フェンス外側は柵内より 1 段高くなっており、獣道が通っていた。シカが外側からフェンスを飛び越え侵入しようとしたために破損した可能性が考えられた。

| <p>①A-B 間フェンスにおける押し倒しによる破損</p> | <p>②A-B 間フェンス外側の耕作放棄地<br/>1 段高くなっており、飛び越え侵入した可能性がある。</p> |
