写真 2 防鹿柵内への侵入状況 (R05-1) (写真撮影日：令和 6 年 10 月 1 日)

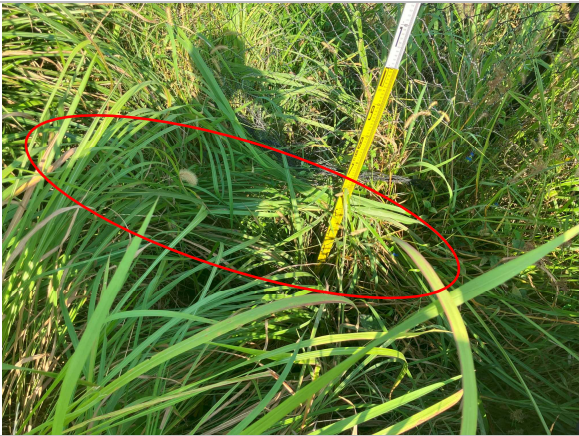
| <p>①入口 A におけるネット下からの潜り込みによる侵入</p> | <p>②入口 B における、低くなった入口ネットから飛び越えによる侵入</p> |

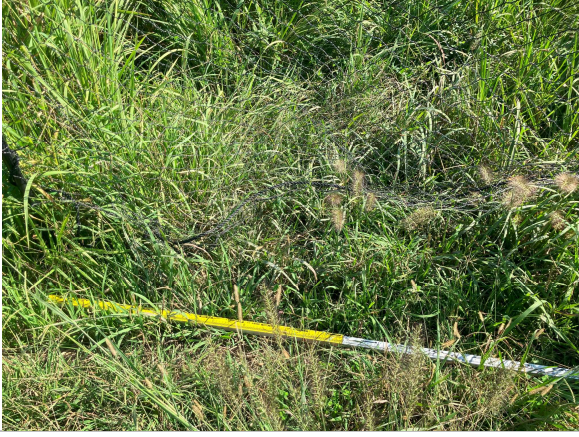
| <p>③入口 C におけるネット下からの潜り込みによる侵入</p> | <p>④入口 D におけるネット下からの潜り込みによる侵入対策（農家による追加対策）</p> |

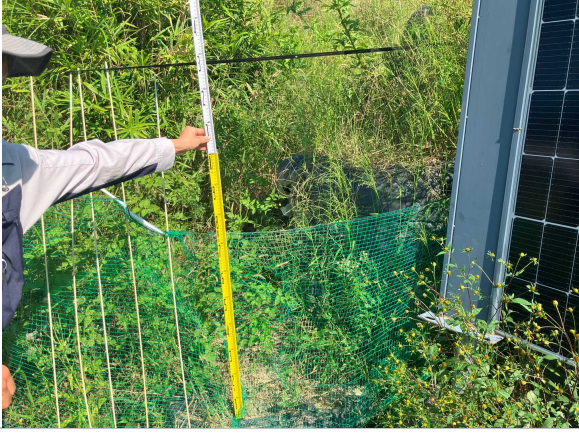
| <p>⑤ E-F 間 太陽光パネル壁との接続部における太陽光パネル壁との隙間からの侵入</p> | <p>⑥入口 G におけるネット下水路からの潜り込みによる侵入<br/>※農家による追加対策済み</p> |
