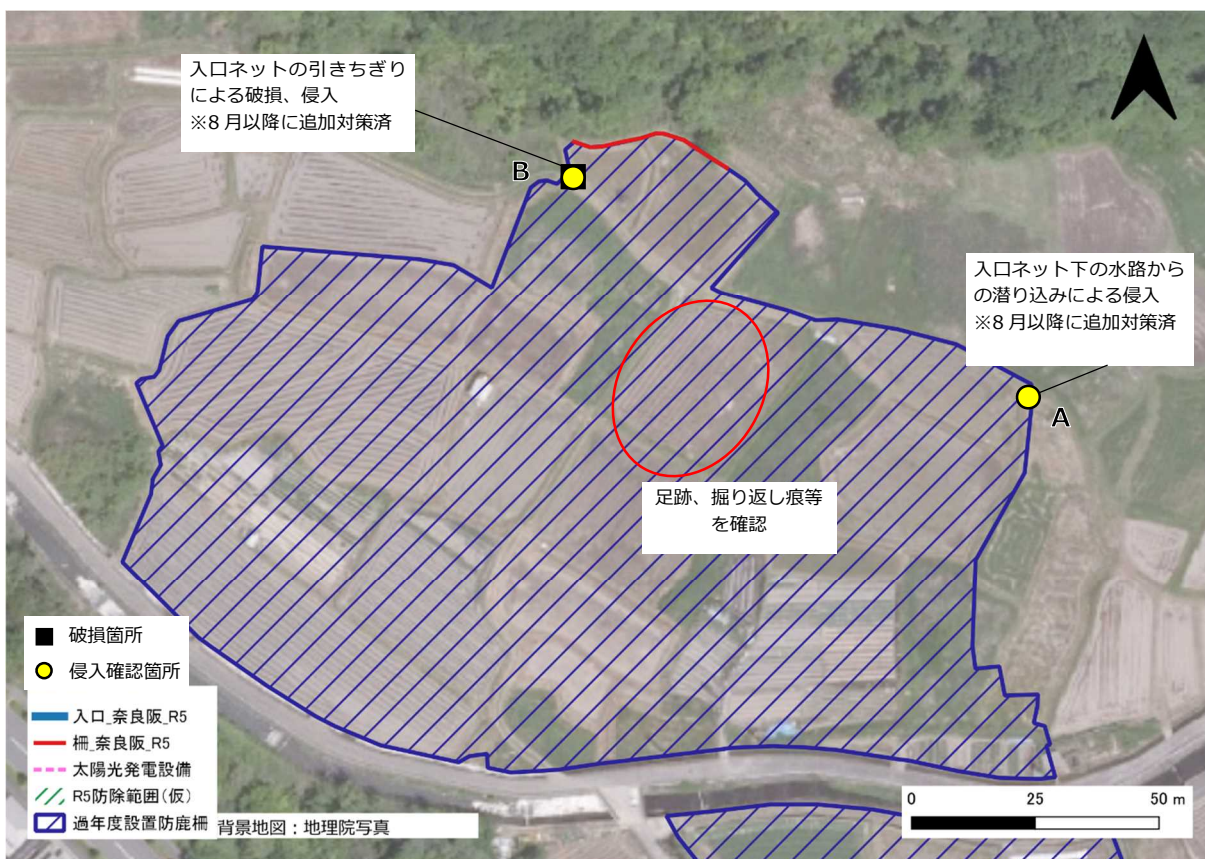
図 14 シカによる被害等の現地確認結果 (R05-2)

シカによる被害等の現地確認結果を図 14 に示す。R05-2 においては破損や侵入箇所の痕跡は確認されなかった。一方、R04-1 において、8 月の現地確認では、1 箇所において防鹿柵の破損、2 箇所においてシカの侵入痕跡を確認した。10 月の現地確認時にはそれらの侵入箇所の追加対策が実施済みであった。10 月時点でも、赤丸部分においてシカの掘り返し痕等が確認された。

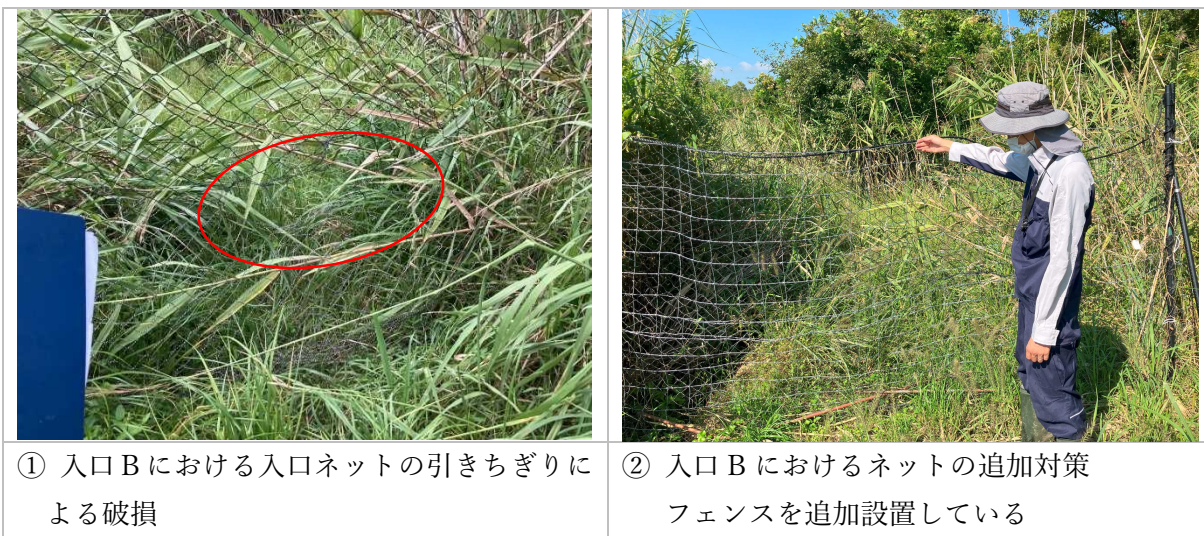
写真 3 確認された破損状況 (R05-2)

R05-2 では、破損が見られなかった。R04-1 においては、表 8 に示す防鹿柵の破損を確認した。これらは 10 月の現地確認時には追加対策済みであった。

No.	場所	破損内容	写真
1	入口 B	入口ネットの引きちぎりによる破損 ※8 月以降に追加対策済	写真 3 ①、②

① 入口 B における入口ネットの引きちぎりによる破損

② 入口 B におけるネットの追加対策フェンスを追加設置している

R05-2 施工箇所では、柵の破損及びシカの侵入は見られなかったが、R04-1 においてネット下部からの潜り込み、ネットの引きちぎりが確認された。ネット下の水路からの潜り込みについては、耕作者によりネット下にワイヤーメッシュ等を置くことを提案した。ネットの引きちぎり箇所については、穴を塞ぐとともにフェンスを追加施工していた。

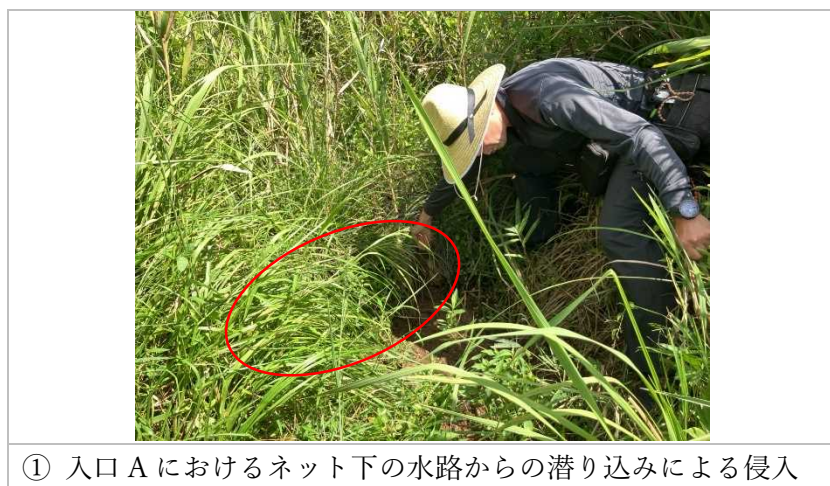
写真 4 防鹿柵内への侵入/脱出状況 (R05-2)

防鹿柵設置後、下記 2 箇所におけるシカの侵入及び脱出痕跡を確認した。

No.	場所	破損内容	写真
1	入口 A	入口ネット下の水路からの潜り込みによる侵入 ※8 月以降に追加対策済	写真 4 ①
2	入口 B	入口ネットの引きちぎりによる破損箇所からの侵入 ※8 月以降に追加対策済	写真 3 ①、②
