# 王寺三郷斑鳩線 路面変状に関する初期対応から歩行者交通開放までの取り組みについて

郡山土木事務所 工務課 西田 有希  
植田 智也

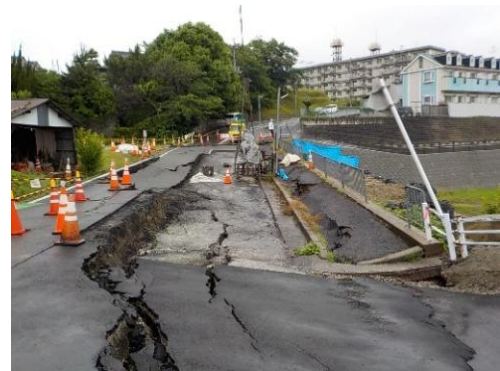
図2. 被災状況

県道王寺三郷斑鳩線において、令和7年4月28日に車道上に亀裂が確認された。確認当初は小規模なものであったが、その後亀裂は徐々に拡大し、最終的には道路陥没（図2）まで進行した。このため、安全確保の観点より当該区間を通行止めとする措置を講じた。応急対策を実施し、道路変状は沈静化しているものの、今日に至るまで通行止めは継続しており、地域の生活環境に大きな影響を及ぼしている。

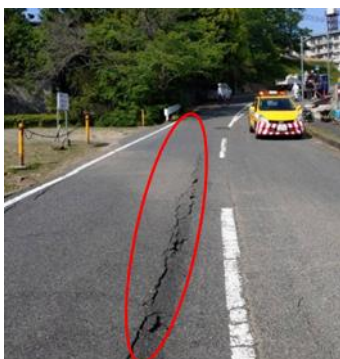
図4. 路面のひび割れ

| 日付 | 被災状況 | 現場対応 | 意思決定 |
|---|---|---|---|
| 4月30日 | ひび割れ・路面沈下10cmに拡大（図4） | ・ひび割れ箇所に雨水が浸入しないように仮復旧<br>・下水道施設の漏水の有無を確認→異常なし | 路面沈下の影響を考慮し、<br><b>片側交互通行</b> を実施 |

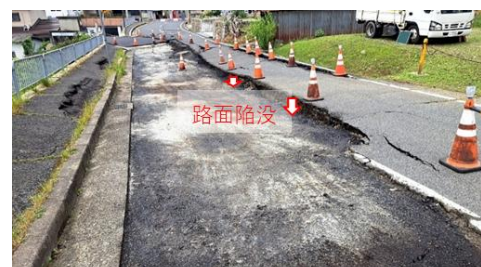
図6. 道路陥没

| 日付 | 被災状況 | 現場対応 | 意思決定 |
|---|---|---|---|
| 5月12日 | 路面陥没（図6）、すべり末端部の押出し（湧水確認） | ・設置箇所の地権者の了解を得る<br>・地表面現象等より、地すべりによる影響ではないかと推定 | 設計コンサルとの協議により、<br>大型土のうの配置決定 |

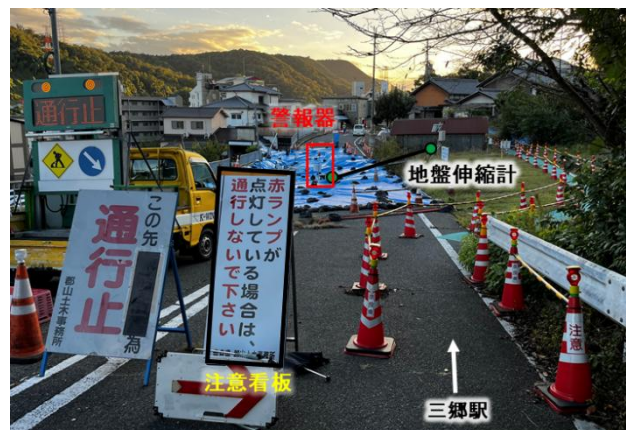
図 8. 歩行者動線

検討を進めるにあたり、まず変状範囲を確認した。変状範囲は、現地で確認された開口亀裂や末端部の押し出しなどの地表面現象を根拠に決定した。次に、移動杭観測の結果から動いてる箇所を特定し、その範囲外であれば歩行者動線（図 7、8）を確保できると判断した。

歩行者用通路の直近に変状範囲があるため、亀裂の再拡大時に歩行者用通路にも影響が及ぶ可能性がある。そのため、すべり面の移動状況を常時観測する地盤伸縮計により、それと連動して通行止めができるシステムを構築した。具体的には地盤伸縮計の数値が 2 mm/1

時間を2回連続で観測した場合、警報器（赤ランプ）が点滅し、周囲に通行禁止を知らせる仕組みとなっている。これにより歩行者の安全確保に努めている。
