## 各調査結果の詳細について(9月末時点)

# 各調査結果の詳細について(9月末時点)

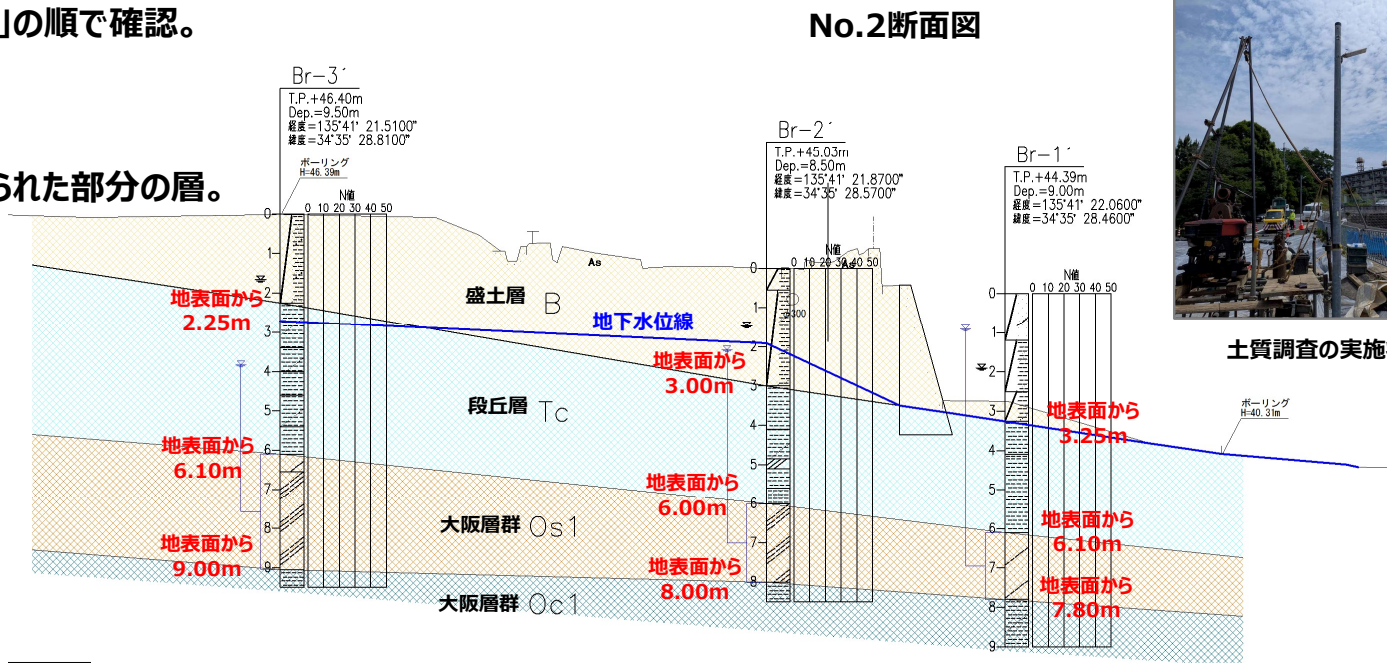
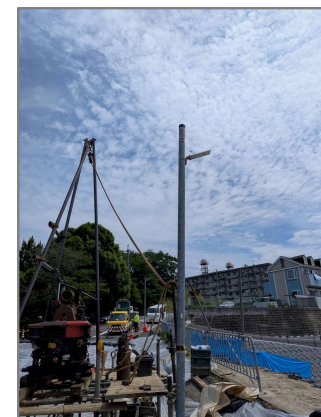
土質調査状況（No.2）

- 地中の土質（砂、岩など）や、土の硬さを確認するための調査。
- 地表面から「盛土層」、「段丘層」、「大阪層群」の順で確認。

- ・約300万年前～約数十万年前にかけて近畿地方に堆積した地質。
- ・砂礫層と粘土層が重なった形で、土質調査からは、硬い地質であることを確認。

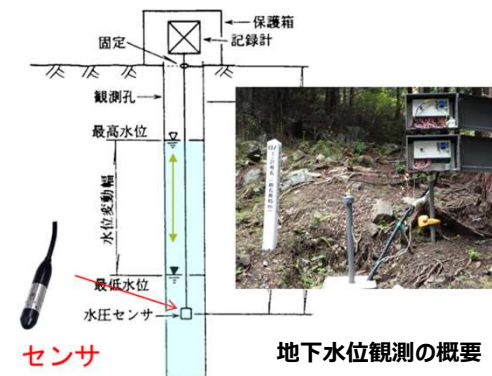
- 地下水位線を観測するための調査
- 各観測孔の地下水位観測状況（9月末）は、以下のとおり
- ・Br-1：地表面から約2.0mの深さ
- ・Br-2：地表面から約2.5mの深さ
- ・Br-3：地表面から約3.0mの深さ

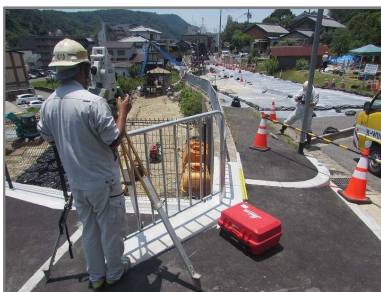
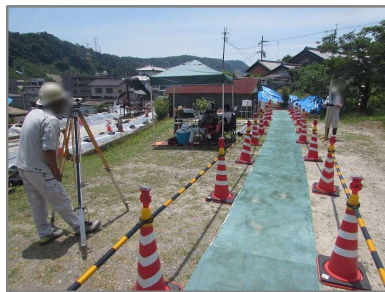
移動杭観測の実施状況

- 観測基準点(固定点)に対して、各杭の移動量・移動方向を観測。
- 大型土のう設置完了日(5/27)以降は、ほぼ変状なし。

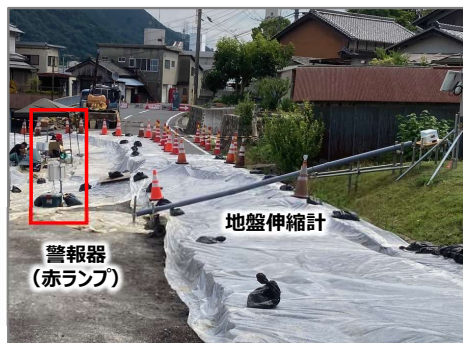
地盤伸縮計の設置状況

- アスファルトの開口亀裂をまたぐように機器を設置し、亀裂の動きがあるかどうかをリアルタイムで自動観測するために実施。  
(地盤伸縮計が『2mm/1時間』を2回連続で観測した場合、  
警報器(赤ランプ)が点灯しますので、通行しないでください)
- 6/20に観測を開始し、ほぼ変状なし。(約3mmの変位)

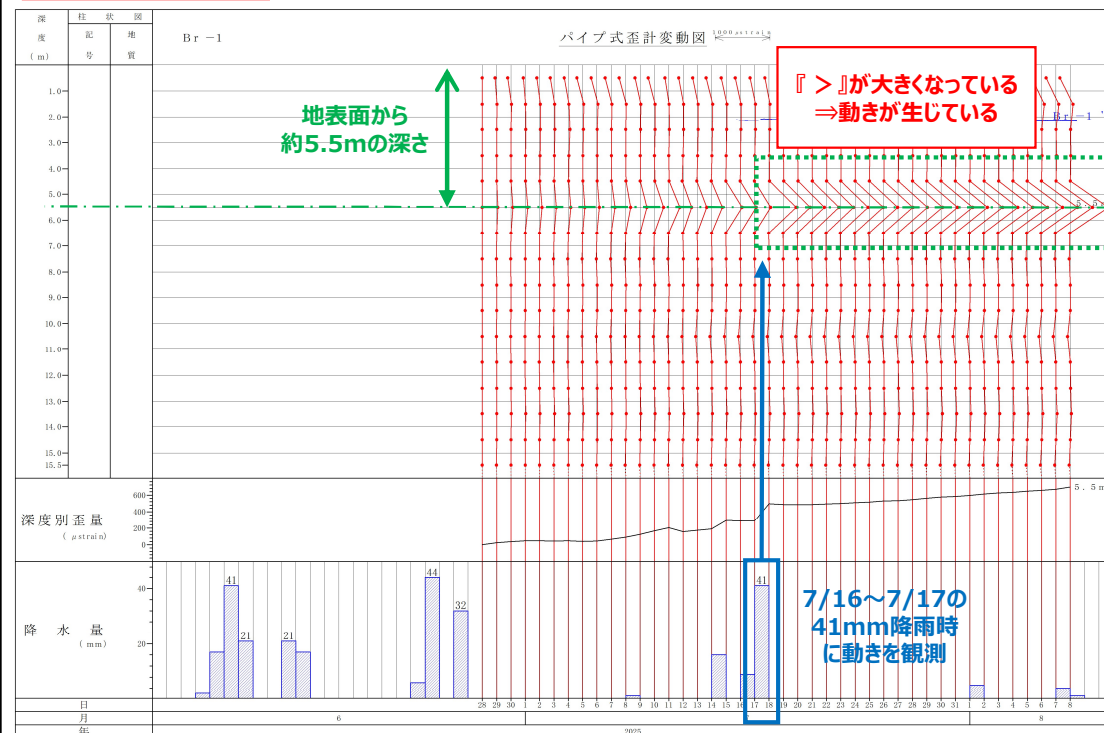
### Br-1の観測結果

- 地中内のどの部分(地表面からの深さ)が動いているかを観測。
- Br-1、Br-4では、地中内でわずかに動きを確認。
  - ・Br-1：地表面から約5.5mの深さ
  - ・Br-4：地表面から約4.5mの深さ
- ※地表面にほとんど動きがないことから、道路が崩れる心配はありません。
- その他の箇所では、変動なし。
