## 2. 樹木等の調査

### (1) 景観木等

景観木調査図

景観木調査写真

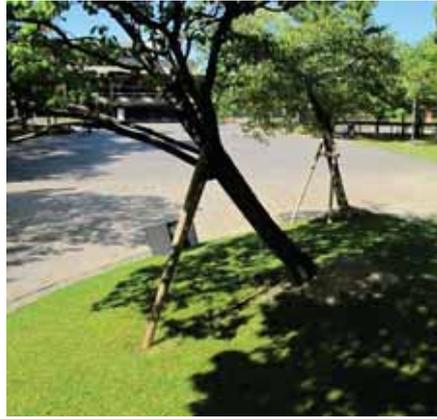
● 2 サクラ(傾斜植付)
