花山・芳山地区における自然災害

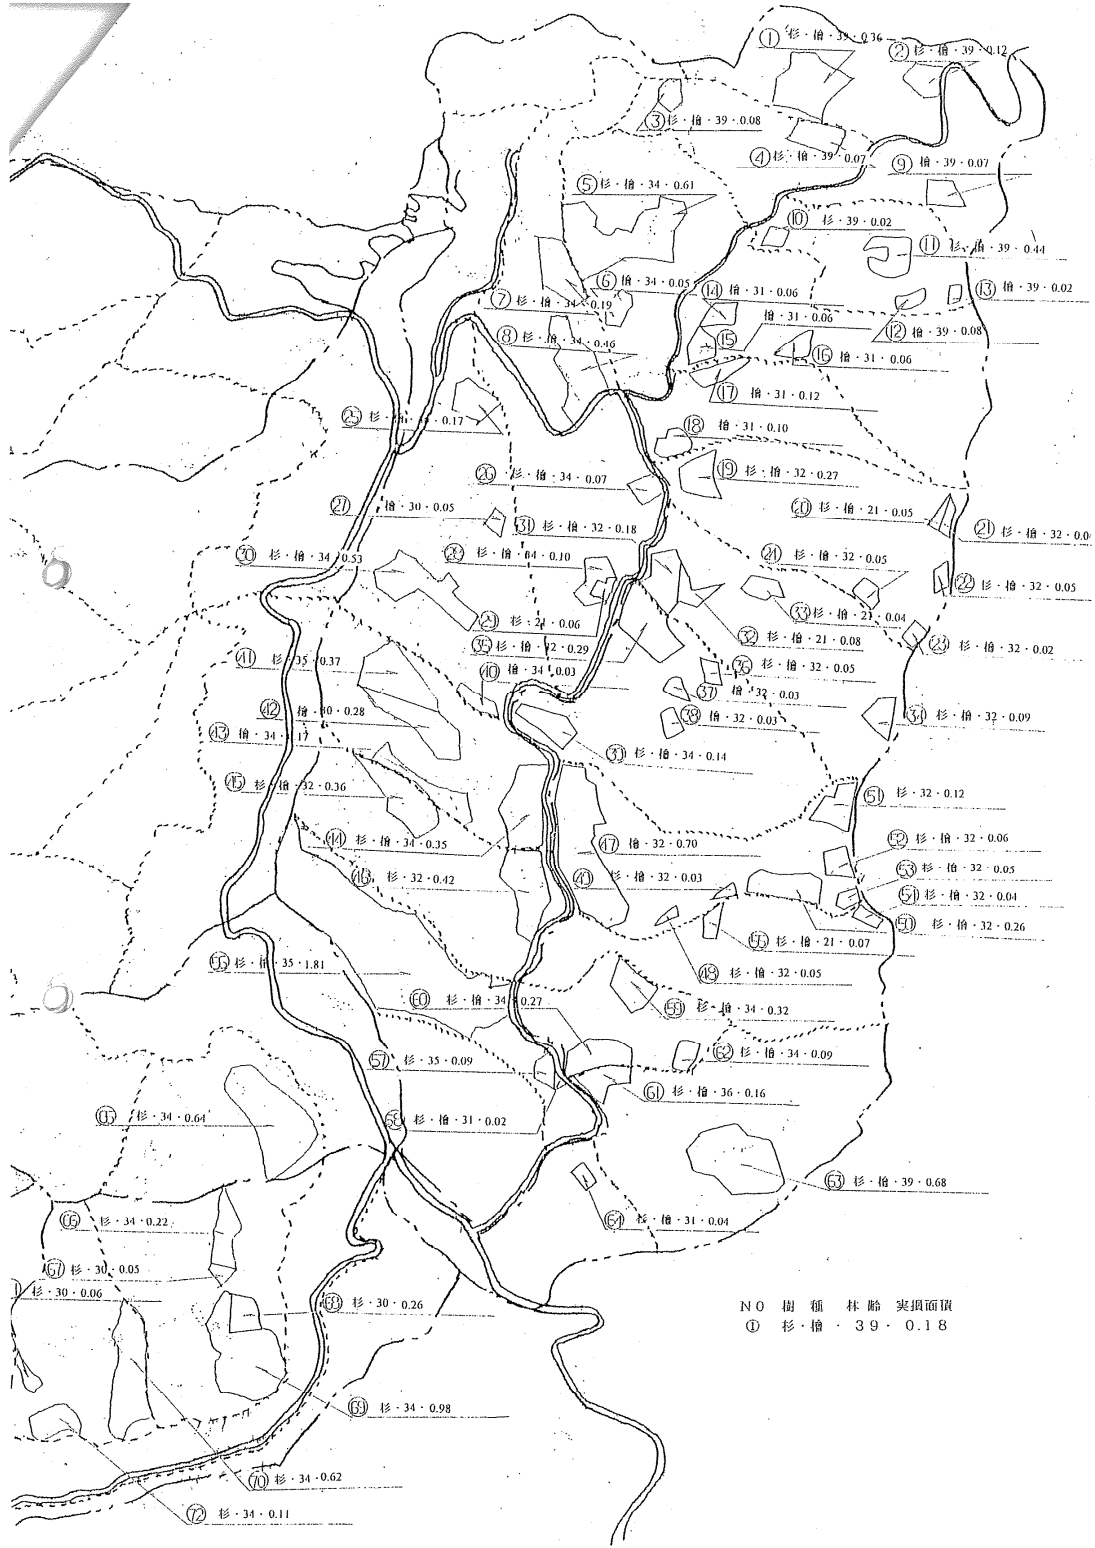
図1 台風7号による被害地

図1は台風7号により被害を受けた箇所を示したものである(奈良公園管理事務所資料)。これより、芳山と更新区全域にわたって被害を受けたことが分かる。

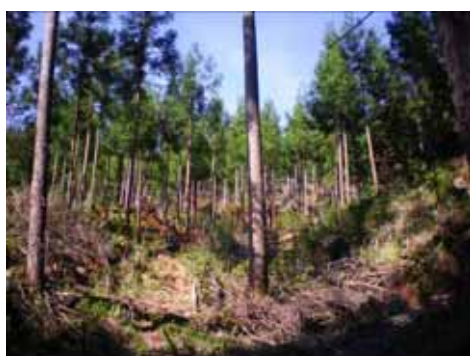
台風 7 号被害跡地（更新良好林分）

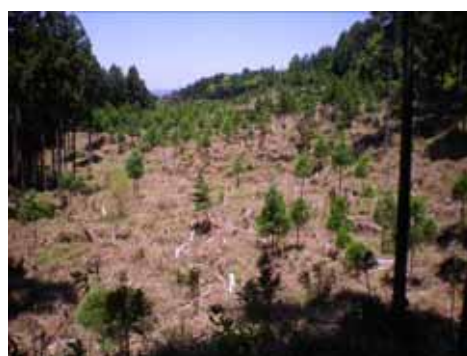
台風 7 号被害跡地（更新不良林分）

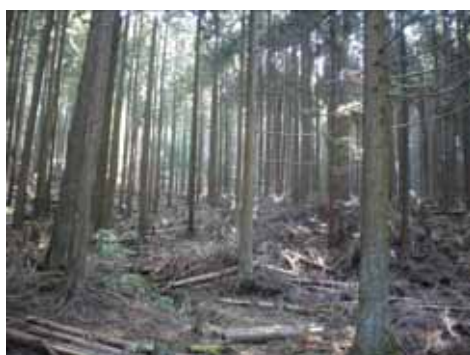
成林した第二室戸台風被害跡地

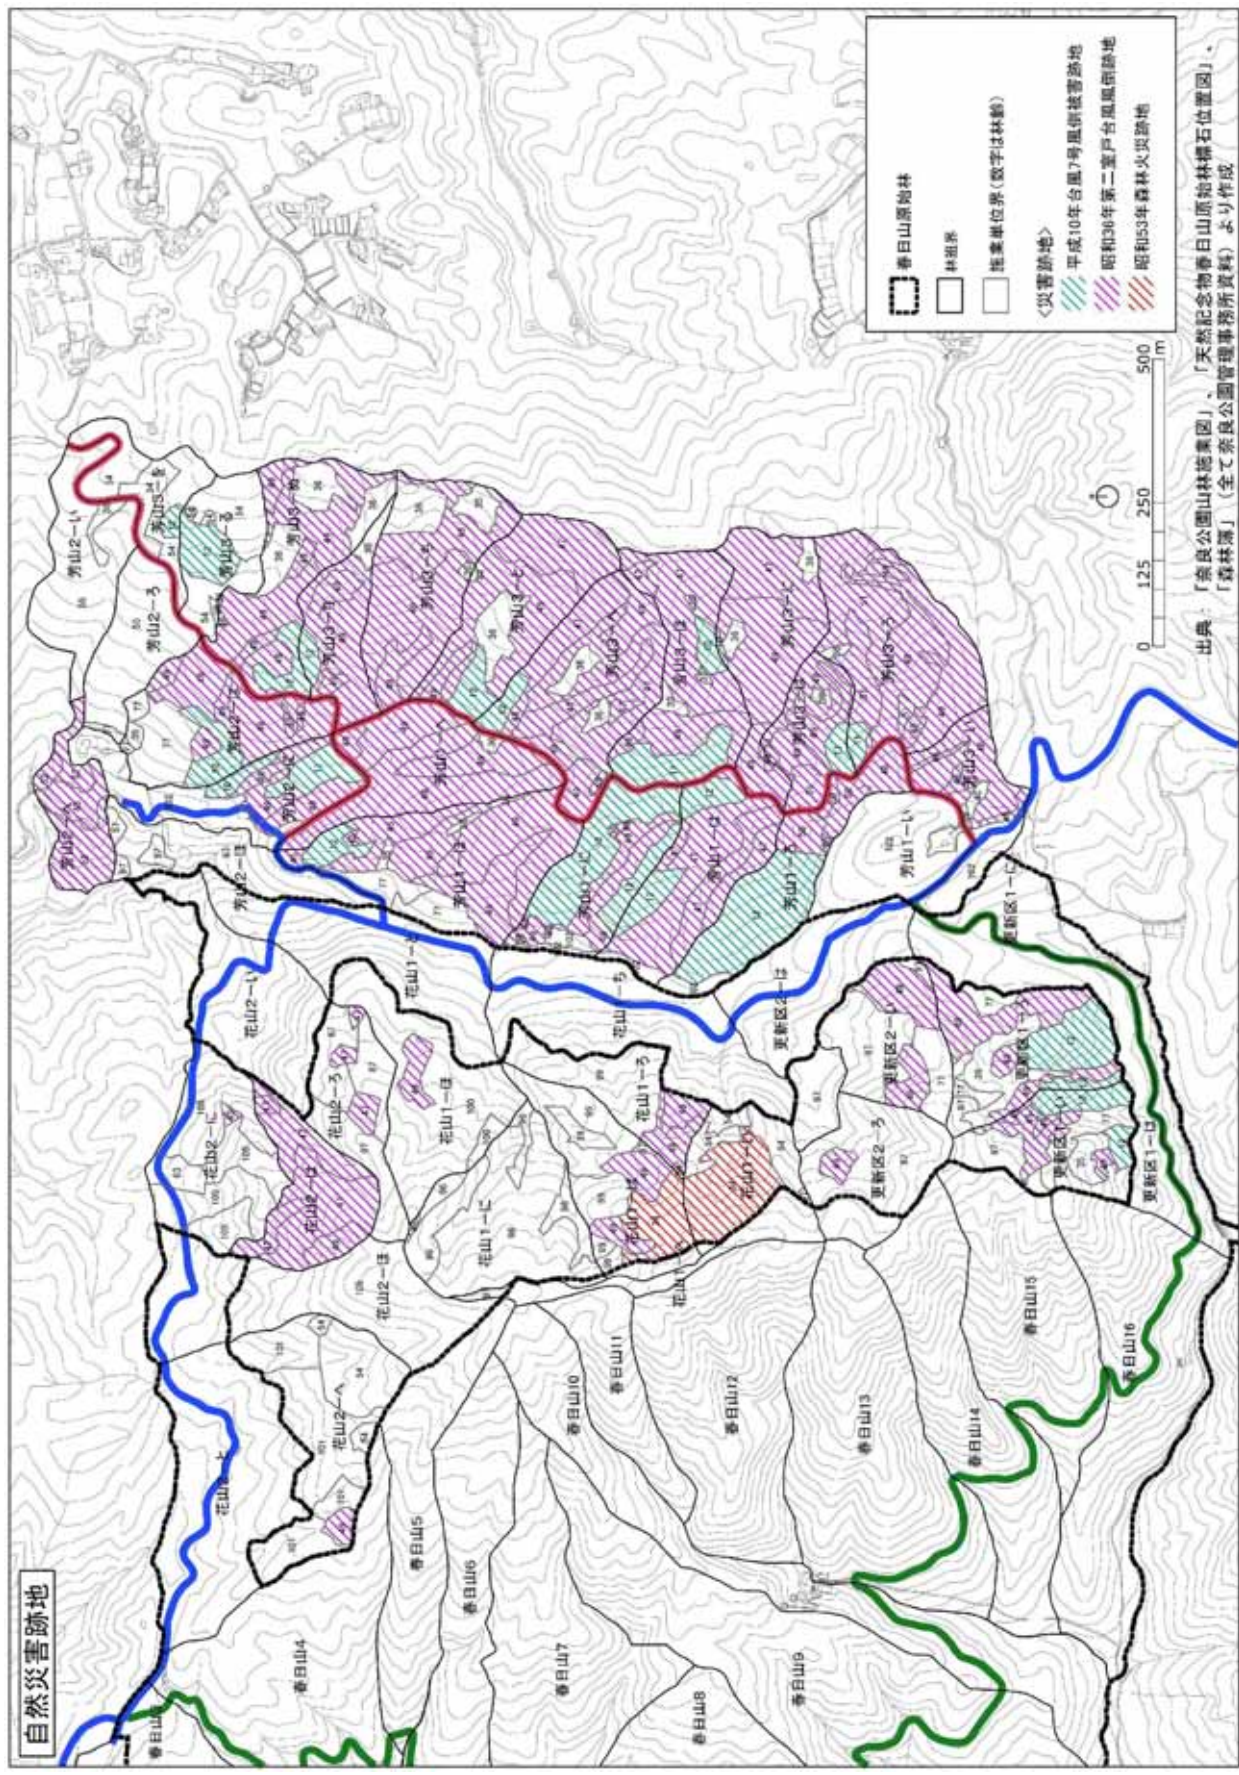
図2 自然災害跡地

図 2 は前述の 3 つの自然災害によって被害を受けた箇所を主として林齢をもとに図化したものである。花山・芳山地区の人工林ではこれまで健全に生育した林分の皆伐は一度も実施したことがなく、風害跡地の伐採と新植・再造林を行ってきたことから、現在の林齢から過去に風害を受けて新植・再造林が行われた林分を把握することが可能である。

なお、網掛けがされていない 77 年生以下の林分についても、被害記録が残っていない室戸台風（昭和 9 年（1934））やそれ以降の台風等によって被害を受けていると考えられる。昭和以降に被害を受けていない人工林は、花山の中北部に集中しており（図 3 の濃緑の網掛け部分）、この一帯が比較的風害を受けにくい場所であると考えられる。
