3. 現況植栽の問題点・課題の整理

猿沢池地区の植栽には、以下の問題点や課題がある。

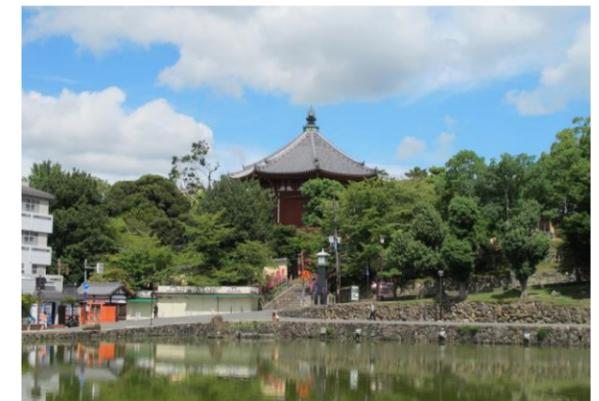
現在：南円堂の屋根が見える。地点6付近。

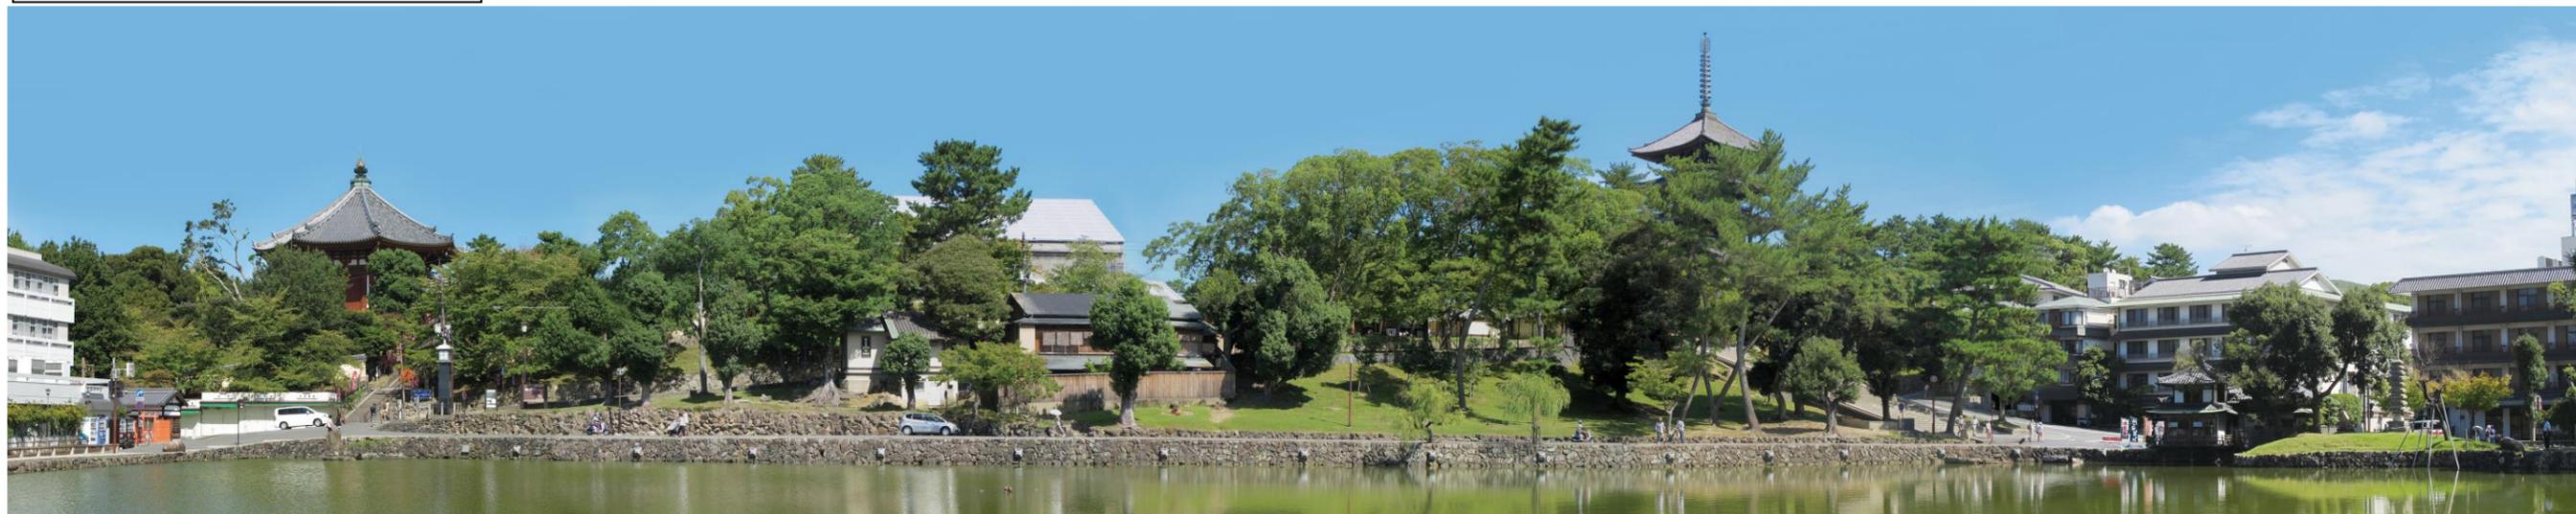
現況景観： シダレヤナギは2本残るのみ。エリアA植栽地は、マツと常緑広葉樹が絡み、五重塔は殆ど見えない

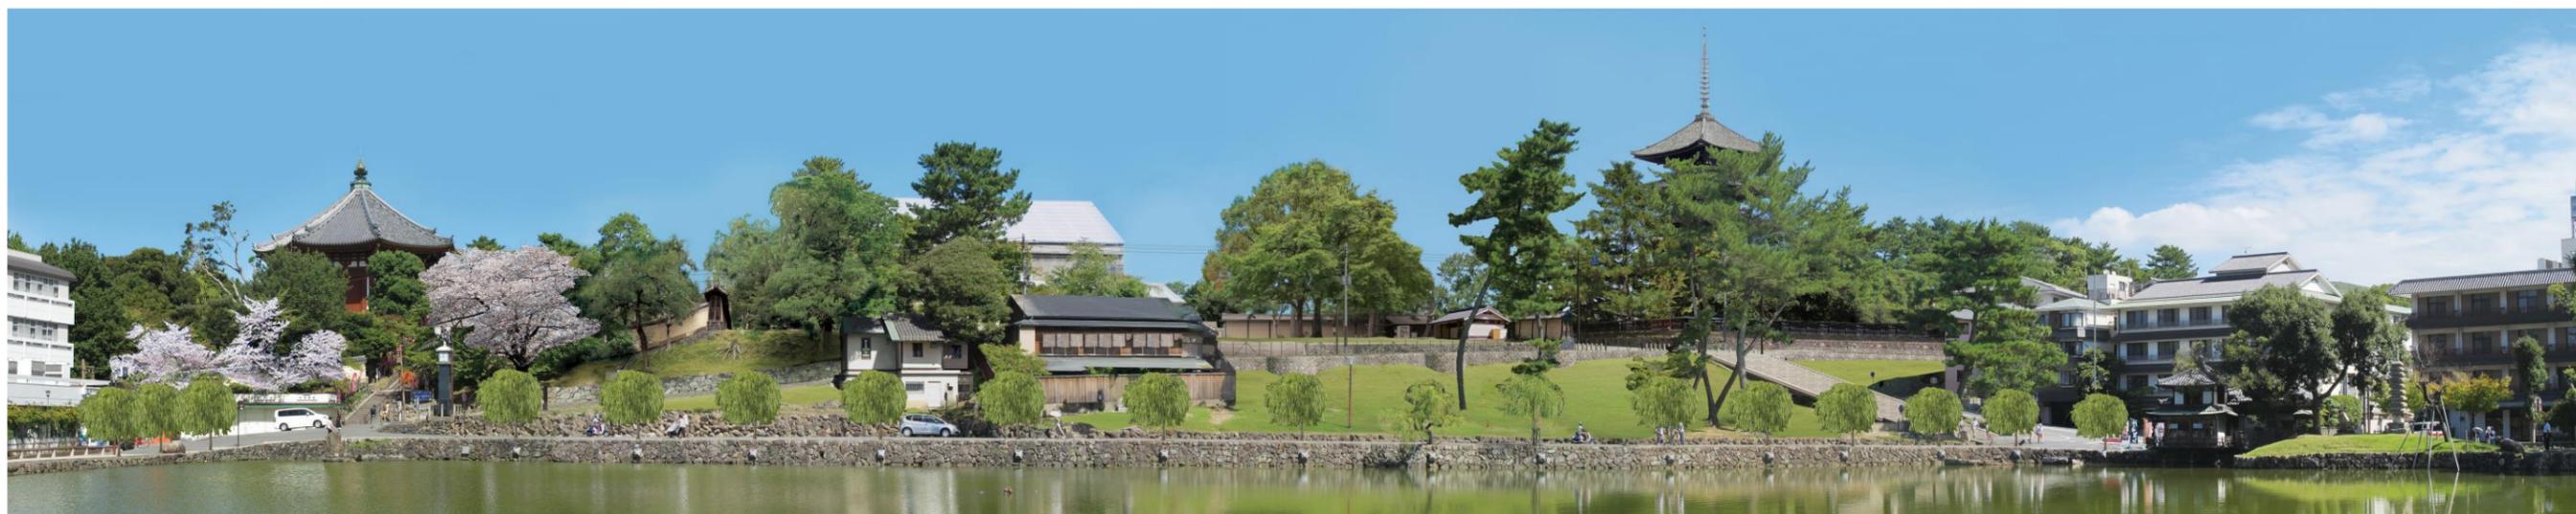
整備検討-1： シダレヤナギ植替え実施し、公園区域内の広葉樹を全て伐採しマツのみ残したケース。 ⇒五重塔の正面にマツが絡み眺望確保が難しい。三条通の電柱、標識、自動車等が見える。

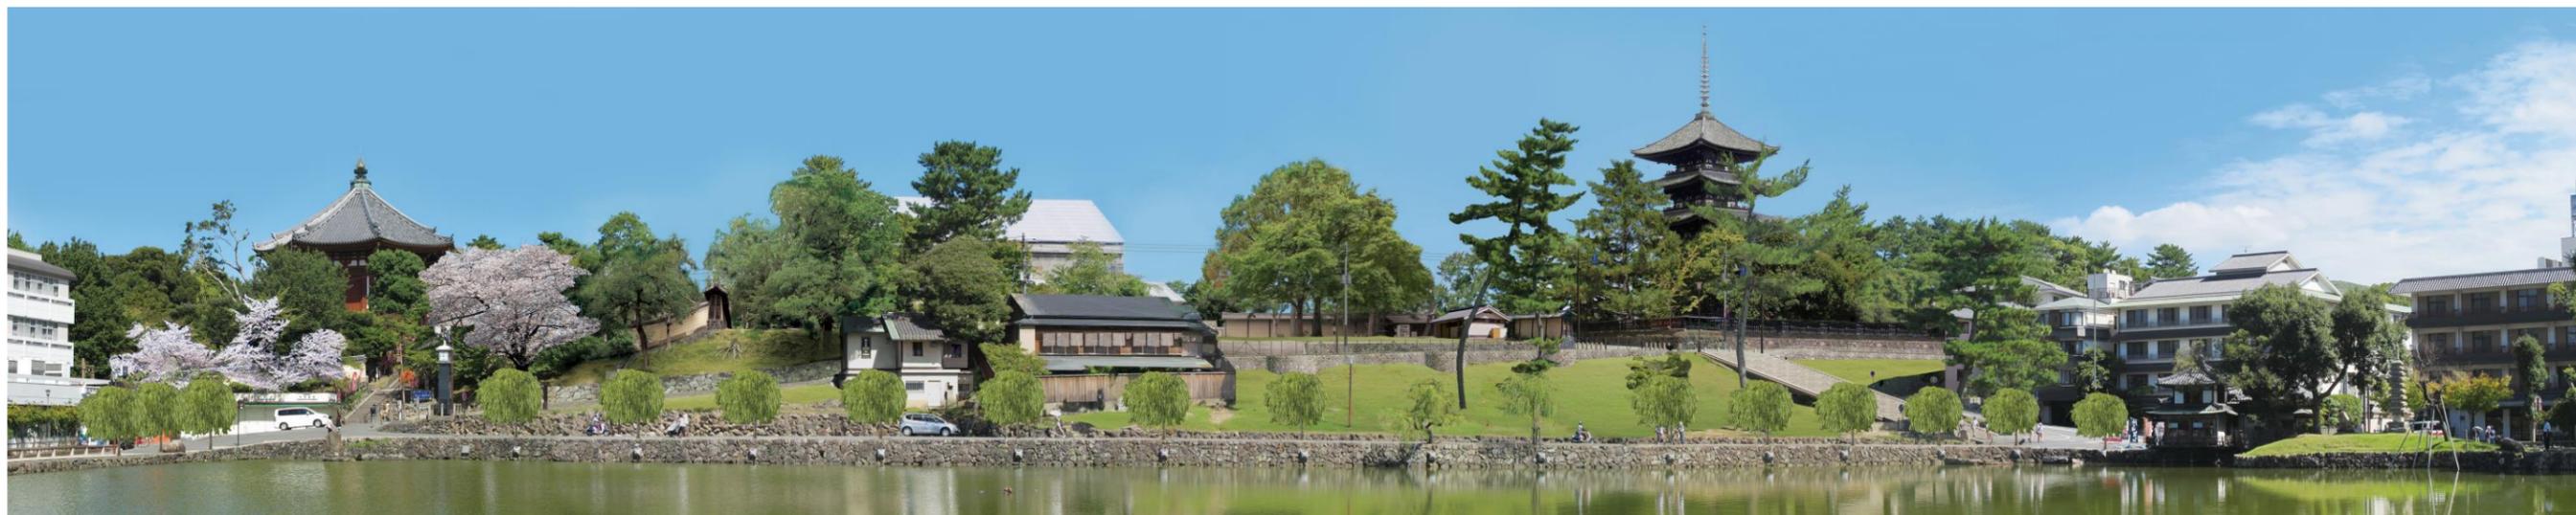
整備検討-2： 整備検討-1をベースにして、絡み合うマツを択抜し、透かし剪定を行ったケース。 ⇒五重塔は上3層がある程度見える。

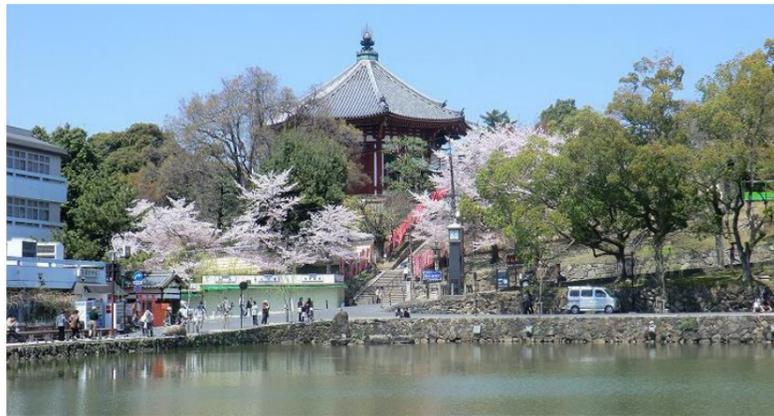
参考資料：公園区域西端部の強剪定実施前の景観 ⇒広葉樹を残した場合、強剪定樹木が回復すると南円堂や興福寺のサクラなどが見えなくなる。
