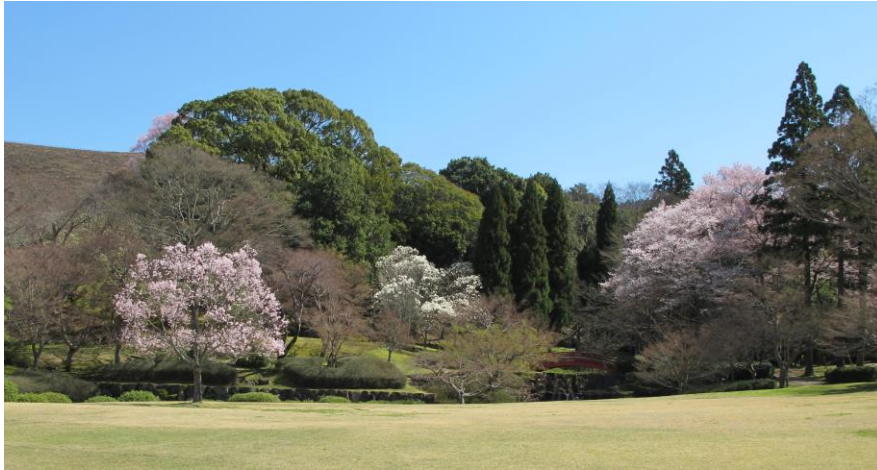
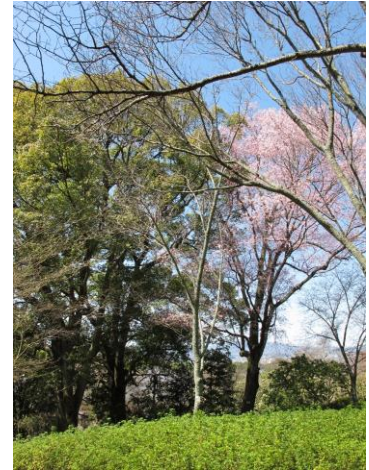
早春のサクラ等の景観

クスに被圧されるエドヒガン

(左からコヒガン、ハクモクレン、エドヒガン。左上クスノキの背面からエドヒガン大木が覗く)

- ・常緑樹林内などに植栽不適箇所に配植されているサクラは、伐採を検討する必要がある。
- ・常緑樹木の大木に被圧されているサクラの大径木は、サクラの保全のため常緑樹木の剪定や伐採などを検討する必要がある。
- ・エドヒガンやヤマザクラなどは、後継樹木の植栽を検討する必要がある。
- ・ナラノココノエザクラやナラノヤエザクラの一部で過密化しているものは、隣接樹木もあわせて、択伐や移植等を検討する必要がある。

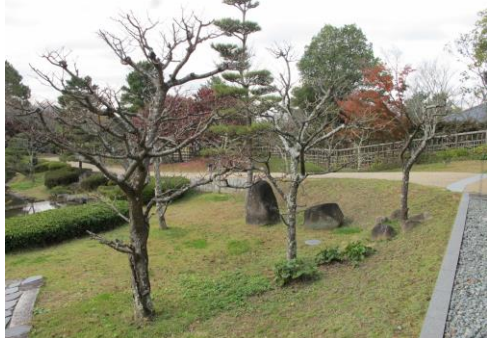
ウメ（連絡通路西側）

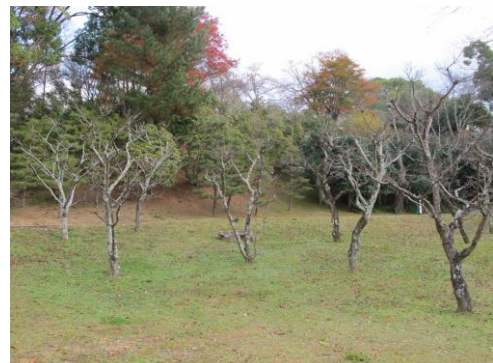
ウメ（連絡通路東側）

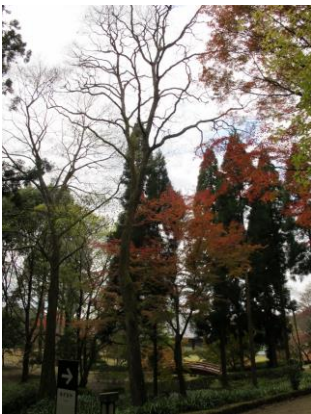
分布と履歴	<ul style="list-style-type: none"> ・ナンキンハゼは、計画地の南北樹林内に各1～2本分布している。立地から鳥散布による実生であると考えられる。 ・メタセコイアは、計画地北寄りの芝地内に1本分布している。履歴は不明。
生育・管理	<ul style="list-style-type: none"> ・共に生育は良く、自然樹形である。 ・共に定期的な管理作業は実施していない。
周辺の分布	<ul style="list-style-type: none"> ・ナンキンハゼは、浮雲園地や春日野園地に多数あるほか、あちこちに点在する。 ・メタセコイアは周辺にはない。
課題	<ul style="list-style-type: none"> ・ナンキンハゼは樹林地内にあり、速やかに伐採する必要がある。 ・メタセコイアは、奈良公園に適さない外来種であることから、伐採する必要がある。

ナンキンハゼ
(南東樹林地内)

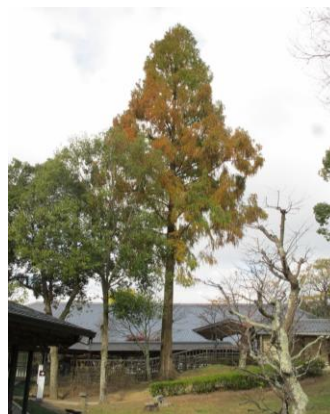
メタセコイア
(屋外トイレ付近)

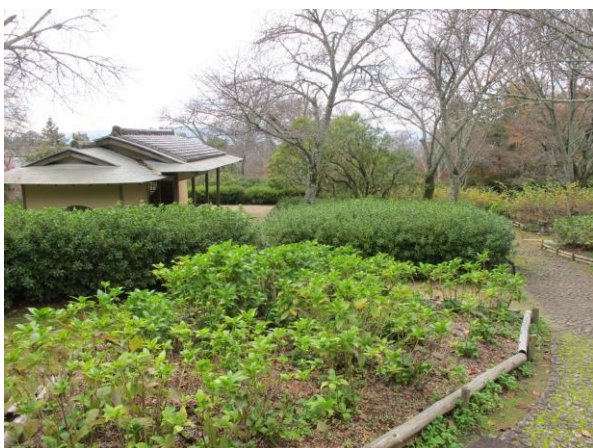
- ・樹林地付近はマンリョウ、センリョウ、ナンテン、ヒサカキなど実生苗が非常に多く、雑多な印象を与えているため、管理方法の見直しが必要である。
- ・尾根部のヒラドツツジは高木の生長により日照不足をおこし花付きが悪いことから、配植の見直し又は隣接木の剪定を検討する必要がある。

アジサイ、ヒラドツツジ (尾根部・群植)

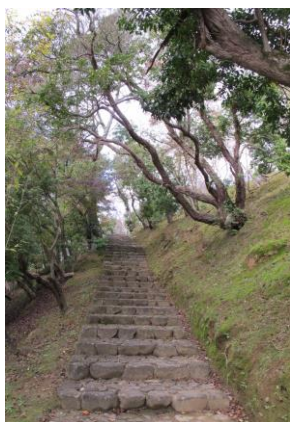
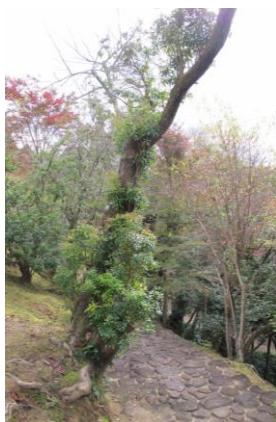
分布と履歴	<ul style="list-style-type: none"> ・低木・地被類は庭園内部に分布し、アセビを除き庭園外部には見られない。 ・植栽による低木は、アセビとムラサキシキブが点在し、カンツバキ、クチナシ、ツツジ類（ヒラドツツジ、キリシマツツジ、サツキツツジ、ドウダンツツジ）、アジサイ、ウメモドキ、トサミズキ、ヤマブキなどが群生している。自然植生と思われる低木としては、マンリョウ、センリョウ、ナンテン、ヒサカキなどが見られる。 ・植栽による地被類は、シャガ、ツワブキ、オカメザサ、タマリユウ、ヤブラン、カタクリ（育成中）などが見られる
生育・管理	<ul style="list-style-type: none"> ・概ね生育には問題ないが、吉城川上流部の樹林内のツツジ類は日照不足で生育不良を起こしている。また、ヤブツバキ列植下に配植されているシャガも日照不足の状態にある。 ・点在する低木には、定期的な管理作業は実施していない。群生する低木及びオカメザサについては、毎年刈り込み剪定を実施している。
周辺の分布	<ul style="list-style-type: none"> ・低木・地被類は、アセビやシダ類を除き周辺地には見られない。
課題	<ul style="list-style-type: none"> ・尾根部の自然な植栽景觀に不釣り合いな低木植栽（以下に列記）が見られることから、配植や剪定方法の見直しが必要である。 帯状又は方形に群植されたトサミズキやアジサイ、個体毎に刈り込まれたドウダンツツジ、ウメモドキの群植 ・樹形が大きく乱れたアセビの古木が多いことから、樹形・樹勢の改善を図る必要がある。

アセビ古木 (尾根斜面・点在)
