後継樹種子採取・育成・修復植栽の結果について

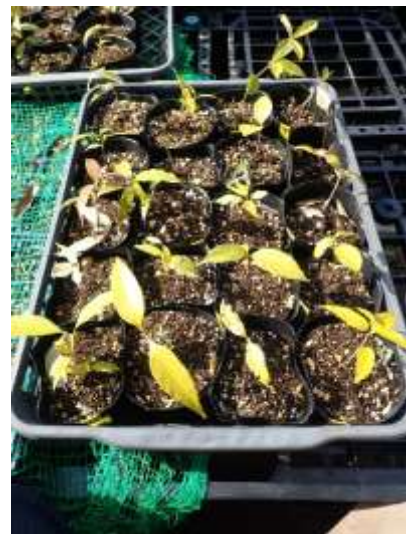
図3 令和元年度種子採取の苗木(一部)

苗木の育成状況について表2に示す。現在、奈良公園事務所敷地内において46本の苗木(実生、葉のしおれ等の見られる個体を含む本数)を管理している。現在管理している苗木は令和元年度種子採取のものであり、現在はセルトレイからポリポットへ植え替えて育成中である。苗木の樹種はアカガシ、アラカシ、イチイガシ、ウラジロガシの4種で、令和3年1月現在で測定した樹高の平均は6.8cmである(表3)。

令和2年8月時点までの育成数は376本であったが、日照による葉の日焼けや土壌の乾燥により10月までに大半が枯死した。

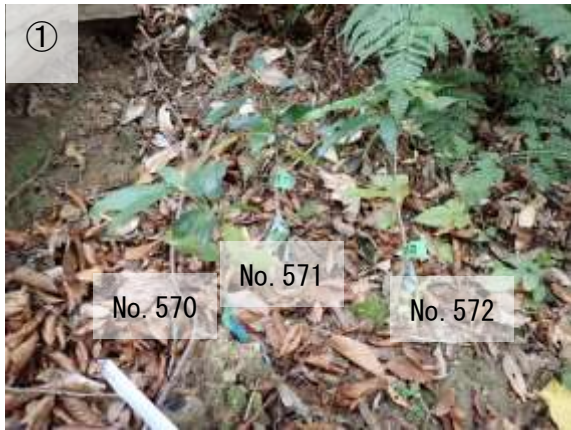
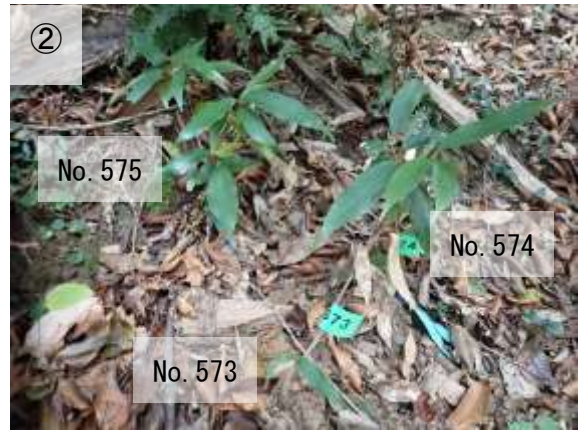
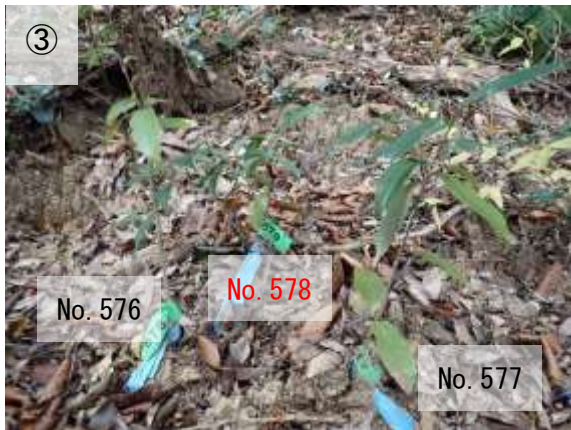
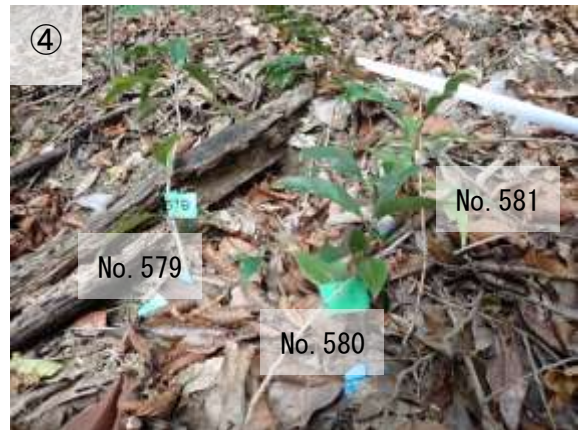
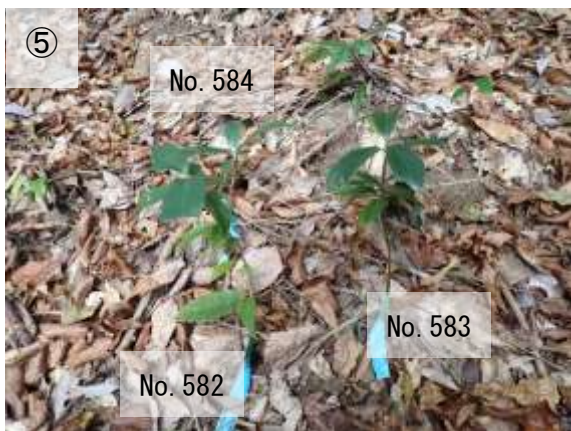
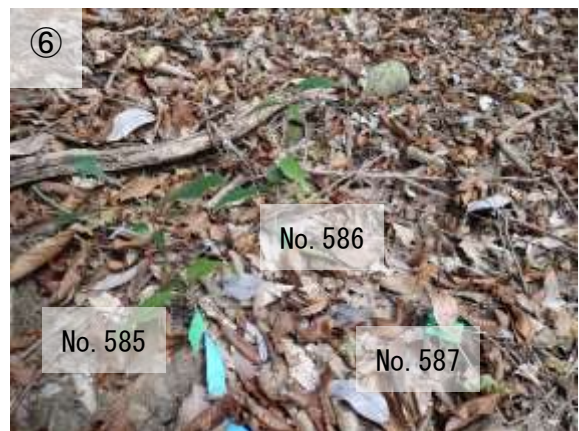
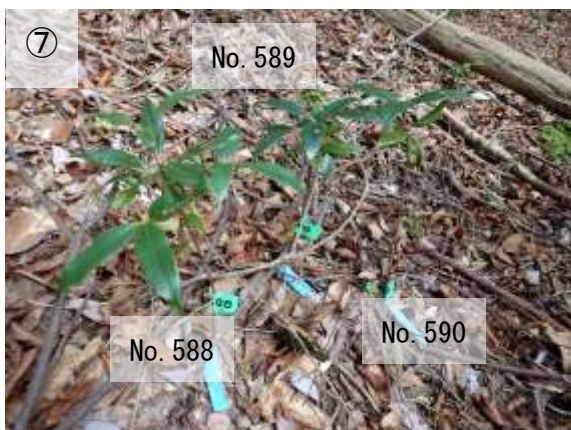
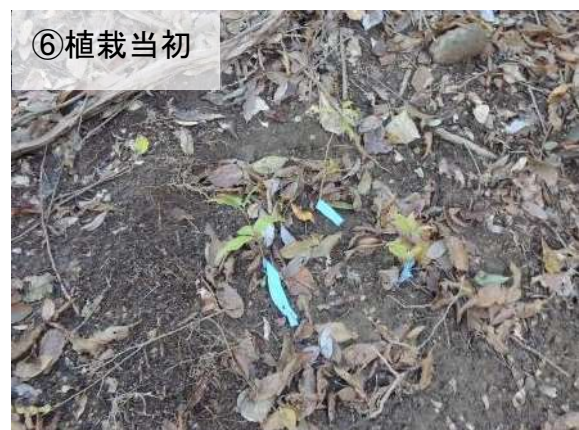
図7 令和元年度修復植栽 植栽した後継樹

「花山 2-い-1」植生保護柵の修復植栽に用いた後継樹の生育状況について表 2 に示す。令和 2 年 12 月現在、植栽した 21 本の内、20 本が生育中であり、ツクバネガシ 1 本の枯死が確認された。修復植栽の周囲では、既存のコジイやウラジログシの実生、シダ類、つる性の木本（テイカカズラなど）等が生育しているが、先駆性樹種、埋土種子の発芽は確認されなかった。

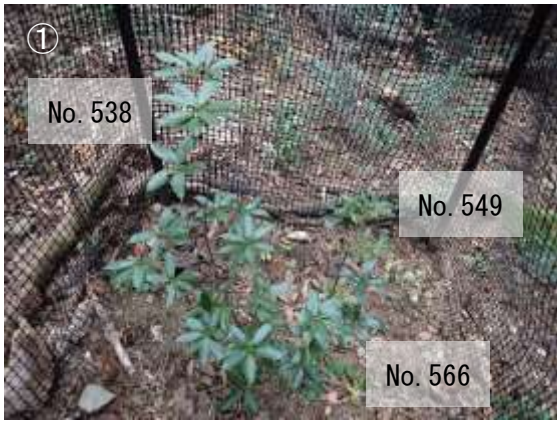
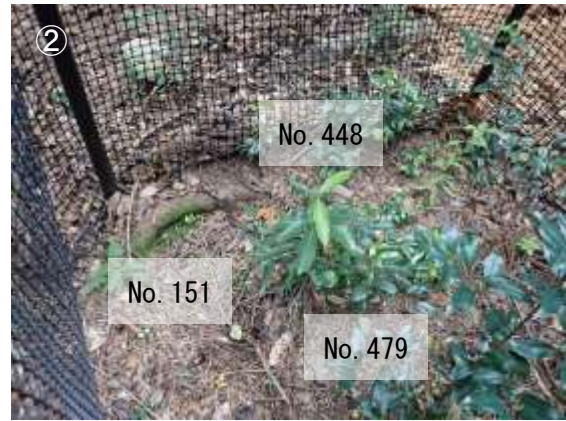
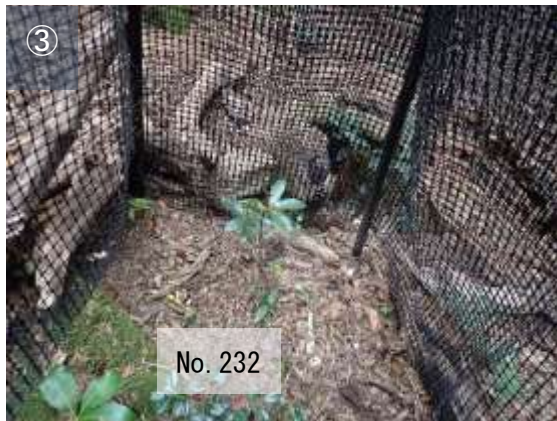
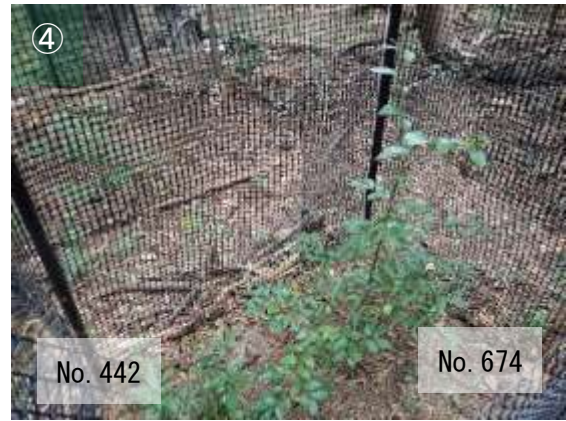
図9 令和元年度試験植栽 植栽した後継樹

春日奥山ドライブウェイ沿いのナラ枯れ跡地（「花山ほ」林班）で実施した試験植栽について、植栽した4種（アラカシ、ウラジロガシ、コジイ、ツクバネガシ）計9本の生育状況を表4に示す。令和2年12月現在、植栽した9本すべてが生育中である。試験植栽の苗木の保護枠内の林床では常緑低木種のクロバイやシキミ、針葉樹のモミなどが生育するほか、先駆性樹種に位置付けられるウリハダカエデとカラスザンショウが出現している。なお、埋土種子の発芽は確認されなかった。
