文化財を未来につなぐ 文化財建造物の保存修理

奈良県文化財保存事務所

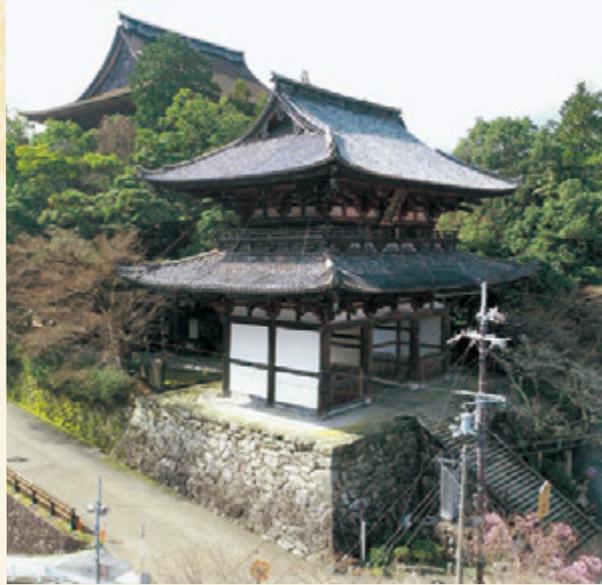
修理前全景(二王門斜め前から)

戦中から昭和25(1950)年にかけて行われた解体修理から約70年経過し、特に東側で基礎が大きく沈み、水平であるはずの部材が変形していました。また部材の看過できない虫食いや腐りをはじめ、さまざまな損傷が見られたため、基礎と建物全体を修理すべく、解体修理を実施することになりました。

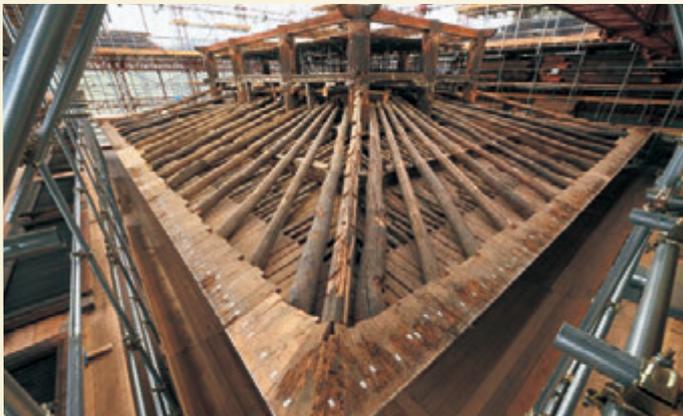
初重屋根の解体状況(令和5年4月末時点)

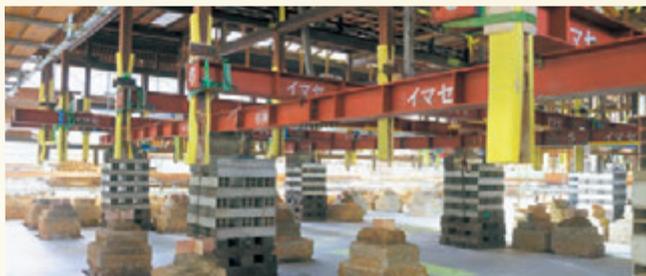
揚前工事（ジャッキで1m持ち上げた状態）

屋根も傷んでいたため、葺替を行います。揚前工事のためにも、骨組みの状態にし、軽くしました。

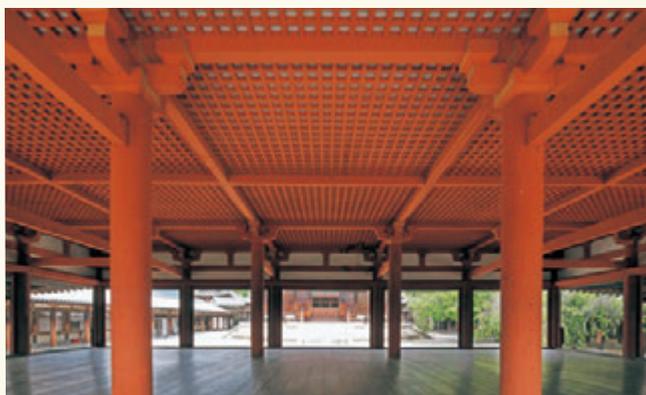
法隆寺では東院礼堂および東院廻廊の保存修理事業を行っています。礼堂は夢殿を中心とした東院伽藍の礼拝をするための施設であり、現在の建物は鎌倉時代に再建されたものです。礼堂・廻廊共に、前回修理から80年以上経過し、屋根に雨漏りなどが生じ、耐震対策が必要とされたため、令和元年に修理を開始しました。昨年までに礼堂の屋根などの木部の腐朽箇所への仮設覆屋を解体し礼堂の修理を完了する予定です。

法隆寺東院礼堂 修理前 内部全景

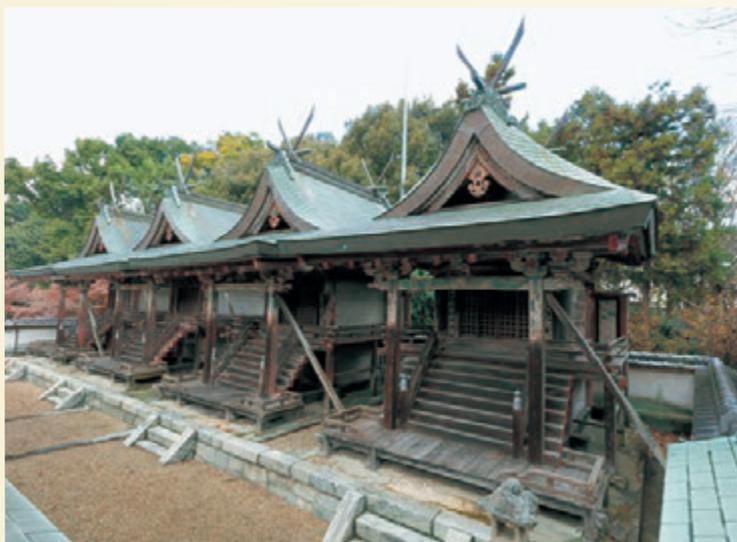
修理前の状況(建物の傾斜を止めるため、斜めの部材が追加されています。)

県指定文化財多坐弥志理都比古神社本殿は、春日大社本殿でみられるような大型の春日造の本殿四棟で、東方の二棟は江戸時代の享保20(1735)年、西方の二棟は同時期の18世紀の建立と考えられています。台風などが原因で建物は傾斜し、部材は雨水による腐朽や虫害による破損がみられたため、建物全体を解体する修理を令和3年から開始しました。現在は、軒の解体作業中で、解体した部材を「なら歴史芸術文化

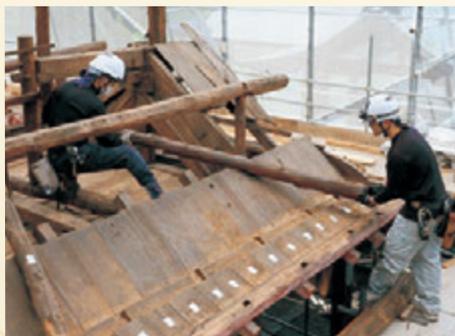
解体した部材は「なら歴史芸術文化村」で修理します。
