III. 高畑町裁判所跡地の整備計画

4. 庭園ゾーン・庭園鑑賞エリア 整備計画

(5) 庭園ゾーン 基本計画（地割、園路、建物、植栽）

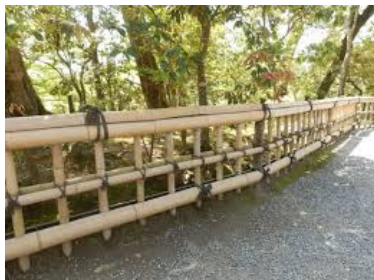
参考例：金閣寺垣

- ・ 地割は、特に斜面の下部に流出土が堆積している。石の据え直しと同時に土のすき取り、叩き締め直し整地作業を実施し、流出した箇所には盛り土で不陸を調整する。
- ・ 園路は既存の飛石石敷を修理して使用する。エリアによっては、人止めの対策として、柵の設置を検討する。動線計画に示した園路柵箇所には、園内の竹を用い、竹垣の設置を行う。
- ・ 竹垣の種類は1m以上の高さで金閣寺垣など、曲線を綺麗に出す場合は竜安寺垣などの意匠を検討する。

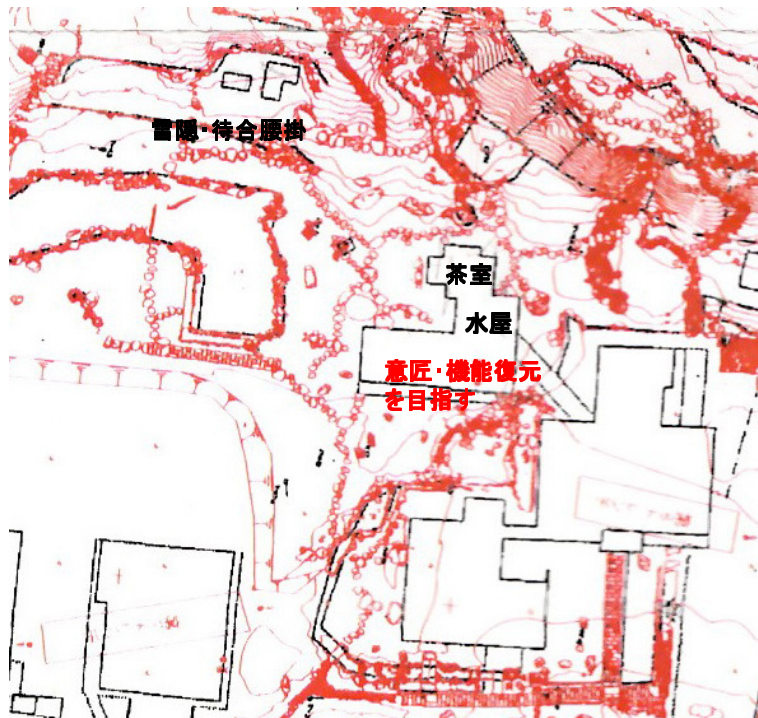
「家庭裁判所分室」として使用されていた頃の「現況図面」

- ・ 「家庭裁判所分室」として使用されていた頃の「現況図面」にL字型の建物が示されている。
- ・ 形から、割腰掛の形式と判断される。
- ・ 庭園遺構における腰掛の立地から、屋根は片流れか招き風が適当である。

- ・ 「家庭裁判所分室」として使用されていた頃の「現況図面」にみられる情報は1畳程度の大きさということだけである。
- ・ サイズから考えて、下腹雪隠、砂雪隠の両方を配置する。
- ・ ただし、いずれも使用目的というよりは、飾りのためであるが、動線復元を考えた場合に必要建物要素であると考えられる。

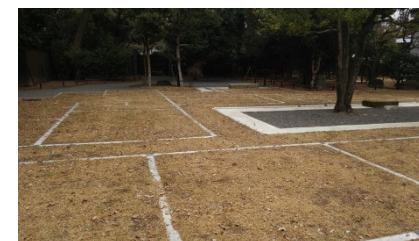
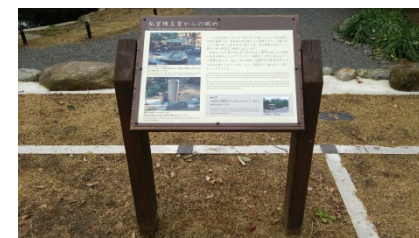
平面表示のイメージ
