今回の西塔の保存修理事業においても、多角的に調査をおこない、修理履歴と各時代の修理目的と内容を明らかにすることで、建物に最適な修理工事をおこなっています。

国宝 当麻寺西塔保存修理事業
- 瓦編 -

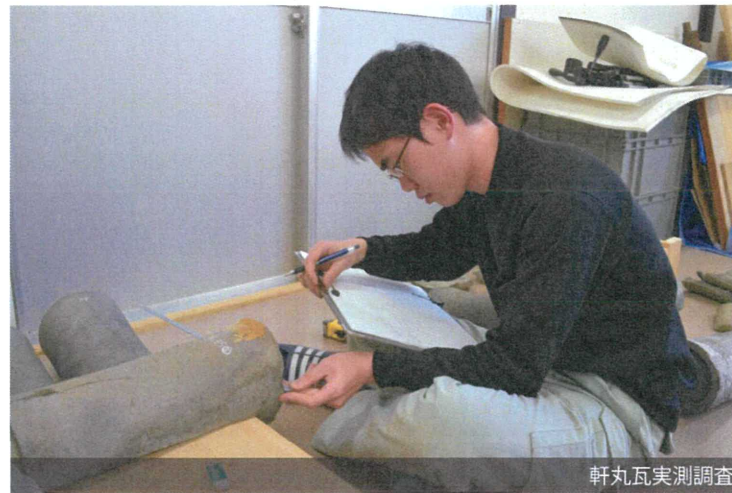
軒丸瓦実測調査

屋根瓦解体後、瓦は種類ごとに分けられ調査が行われます。寸法、痕跡、仕上げ、重さや材質、またどう取り付けられていたかなど詳細に観察し、写真や図面で記録をしていきます。

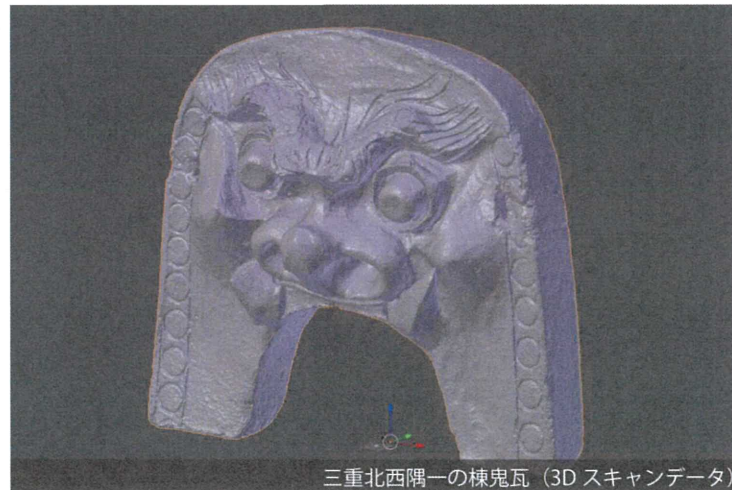
三重北西隅一の棟鬼瓦 (3D スキャンデータ)

今回新たな試みとして、3D スキャナーによる記録も進めています。複雑な形状を素早く正確に計測することが可能で、瓦当文様の違いや、肉眼では確認しづらい仕上げの様子や痕跡などもはっきり見ることができ、より詳しく観察できるようになりました。また瓦を屋根に戻した後も、瓦当文様の比較や仕上げ・痕跡の再調査が可能になることも大きな利点です。将来的には 3D スキャンデータを公開し、研究に活用されることで新たな知見が得られるかもしれません。

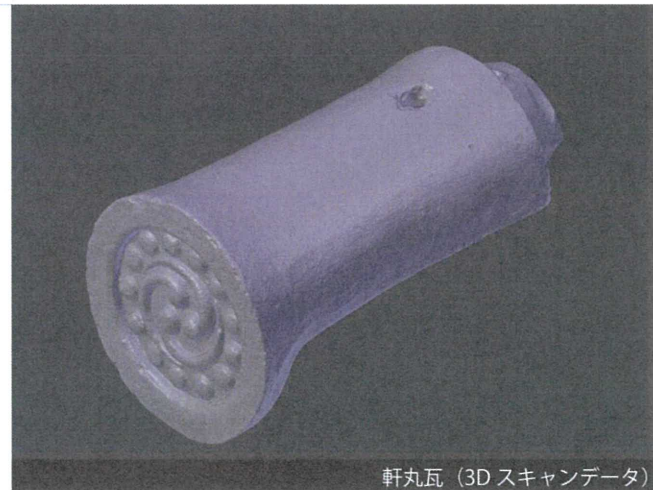
軒丸瓦 (3D スキャンデータ)

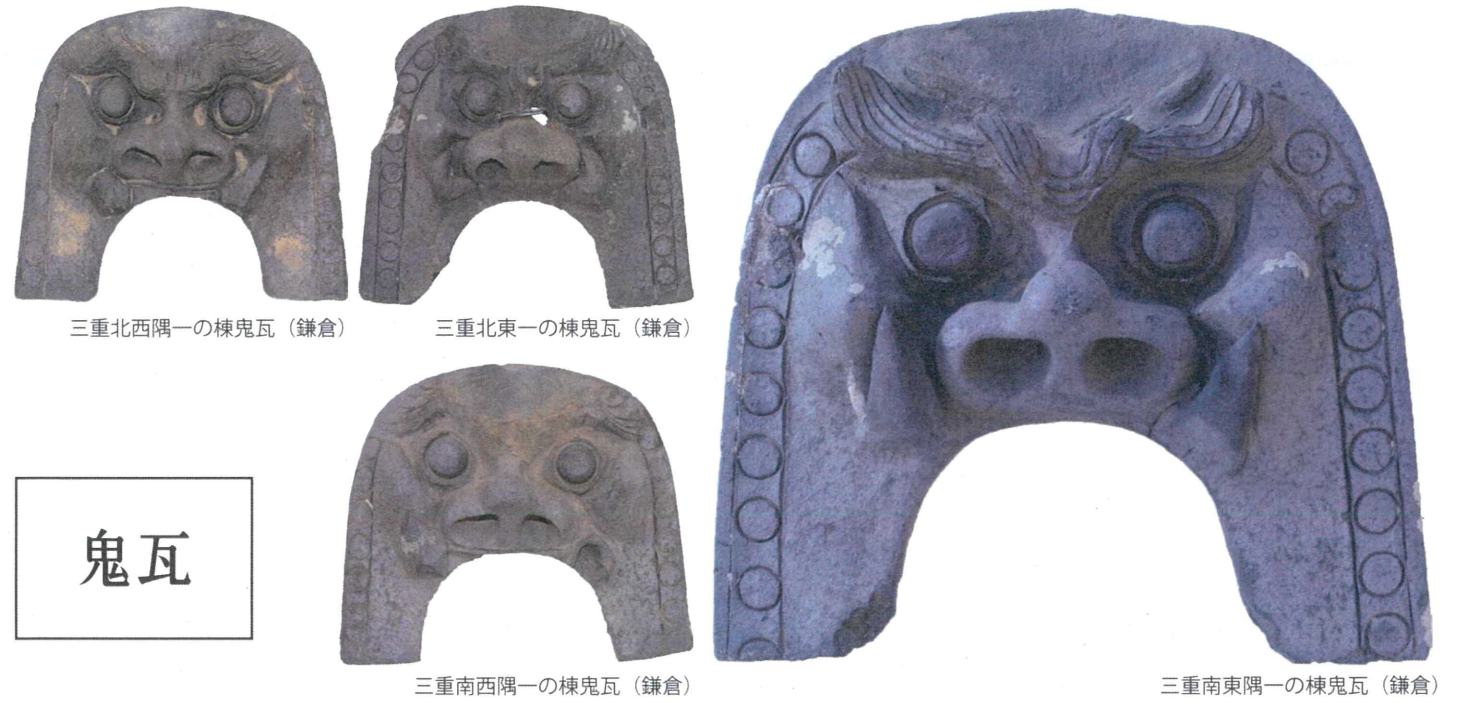
鬼瓦

三重北西隅一の棟鬼瓦 (鎌倉)

三重北東一の棟鬼瓦 (鎌倉)

三重南西隅一の棟鬼瓦 (鎌倉)

三重南東隅一の棟鬼瓦 (鎌倉)

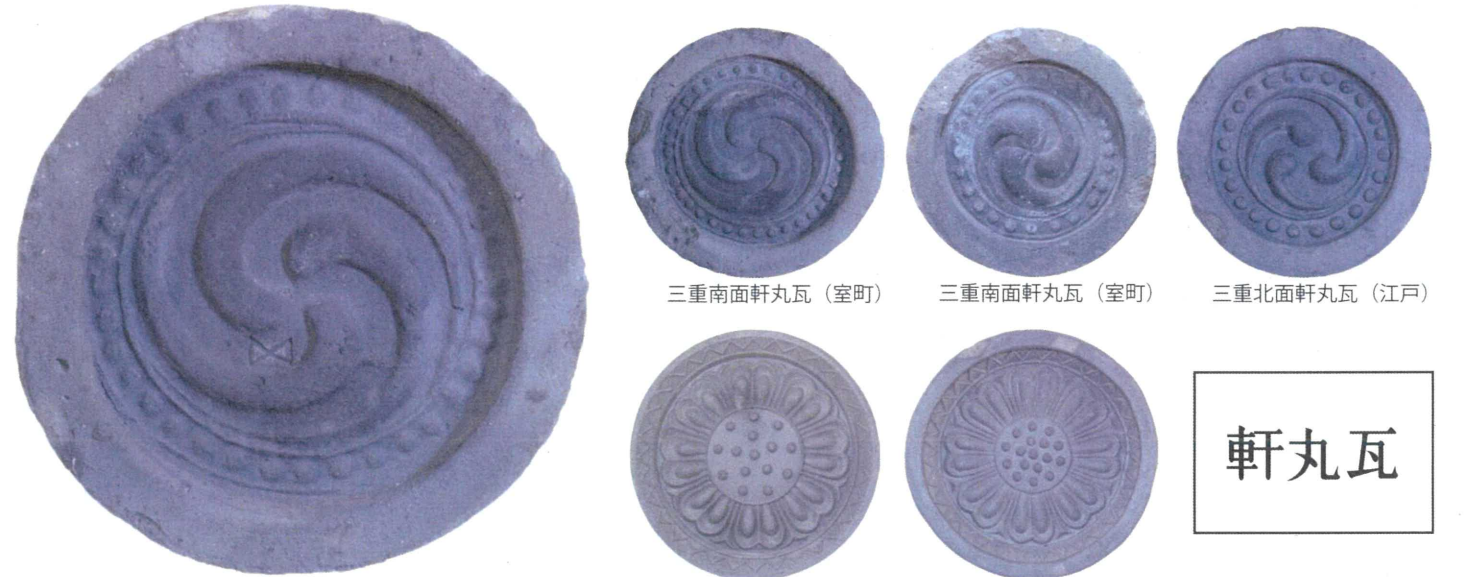
軒丸瓦

三重南面軒丸瓦 (室町)

三重北面軒丸瓦 (江戸)

三重南面軒丸瓦 (康永 4 年 (室町) 本堂修理瓦)

二重北面軒丸瓦 (大正 3 年)

初重南面軒丸瓦 (明治 36 年東塔修理瓦)

西塔には約 16,000 枚の瓦が使われていましたが、大半は大正修理時のものに取り替えられていました。古い瓦は主に三重南面に集められており、軒平瓦は平安と室町、軒丸瓦は室町、平瓦は江戸と大正、丸瓦は大正のものが葺かれていました。また境内にある他の建物(本堂、金堂、講堂、東塔)の瓦も使われていました。初重の高欄下には江戸以前の丸瓦が保管されており、大正時代の修理における古材を大切にする姿勢も垣間見ることができます。

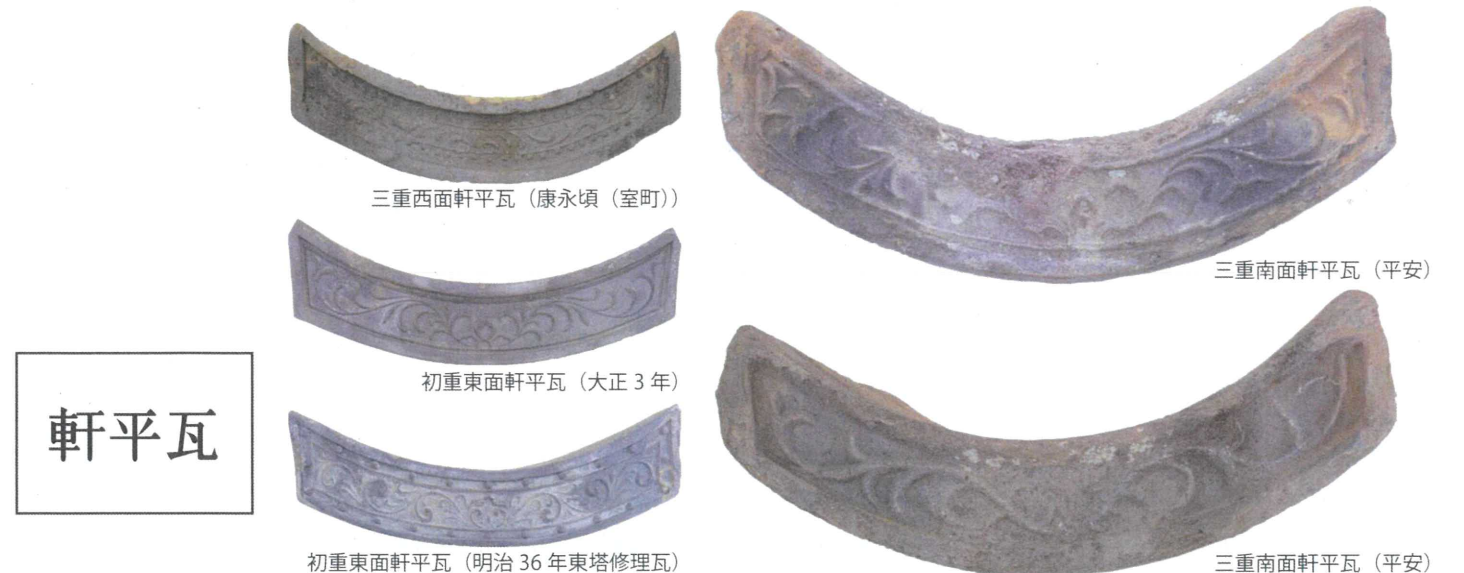
軒平瓦

三重西面軒平瓦 (康永頃 (室町))

三重南面軒平瓦 (平安)

初重東面軒平瓦 (大正 3 年)

初重東面軒平瓦 (明治 36 年東塔修理瓦)
