●基壇改修工事

今年度は基壇きだんの外装石材を解体し、補足石材を用いて組立を行います。基壇解体の際に旧基壇の石材と瓦が出土しました。現在の工事の状況と出土した石材や瓦について簡単にご紹介します。

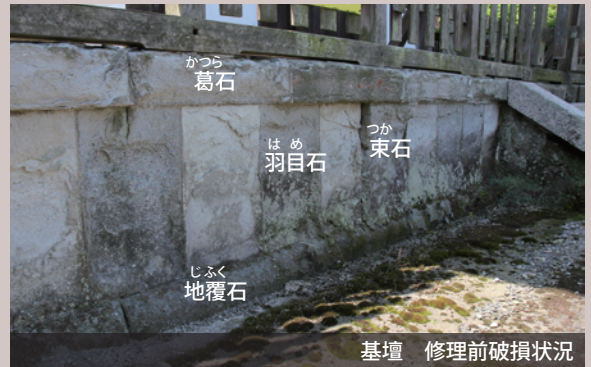
基壇 修理前破損状況

基壇とは建物の重さを支える頑丈な人工の地盤で、西塔の基壇は壇正積基壇だんじょうづみと呼ばれる格式高い基壇です。建物を立派に見せるためや建物内に雨水が入るのを防ぐため、外装に切石を用い、切石を積み重ねてつくります。また、平安時代以前と思われる南西隅の束石は石燈籠と同じ、松香石しょうこうせきと呼ばれる凝灰岩ぎょうかいがんでした。今回の修理では風食し、傷んでいた大正修理時の石材を新しいものに取り替えます。

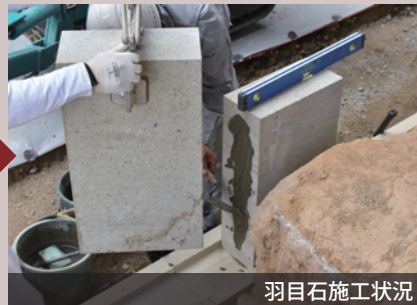
羽目石施工状況

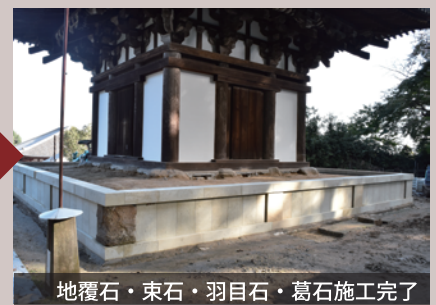
地覆石・束石・羽目石・葛石施工完了

現在(2019.11)、基壇の解体が終了し、組立を行っています。地覆石じふく・束石つか・羽目石はめ・葛石かつらの組立を終え、敷石しきを基壇上面に敷き並べています。

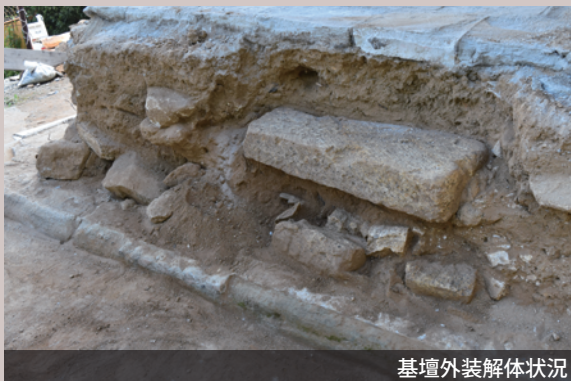
基壇外装解体状況

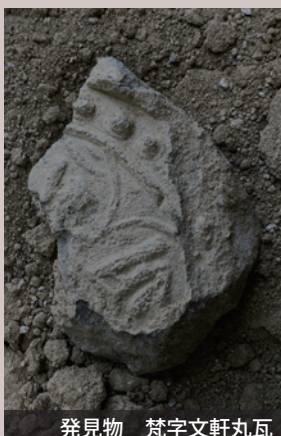
発見物 梵字文軒丸瓦

基壇解体の際にほんじ もんのきまるかわら梵字文軒丸瓦と言われる瓦が出土しました。花卉の中に梵字が書かれている瓦で、當麻寺では数種類の梵字文軒丸瓦が今までに発見されています。なお、葛城市歴史博物館の只塚廃寺出土瓦には、西塔基壇から出土した瓦と同じ文様の梵字文軒丸瓦があります。

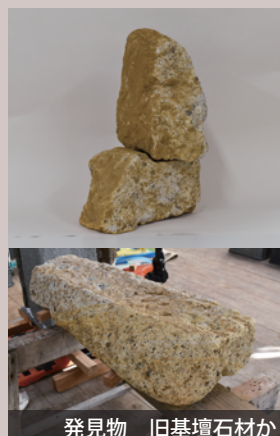
発見物 旧基壇石材

また旧基壇の石材と思われる凝灰岩が出土しました。中には長さ約1mもある地覆石と思われる石材も出土しています。
