## 4. 緊急浚渫推進事業の恒久的な制度化

## 浸水被害軽減に向けた更なる事業推進

## 国にお願いすること

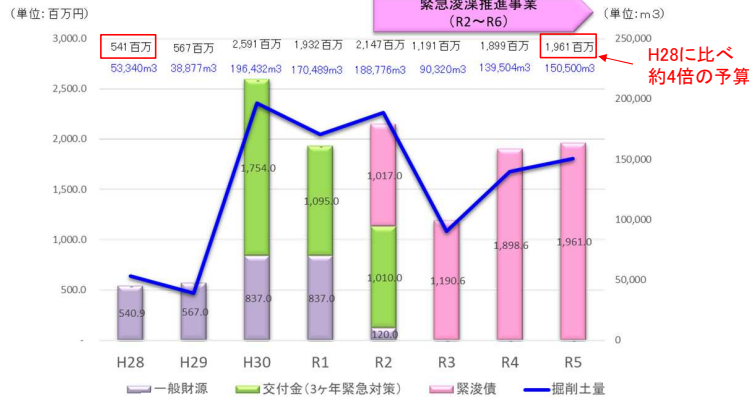
#### 浚渫に係る 予算と掘削土量の推移

※H28→R5で約4.0倍の予算

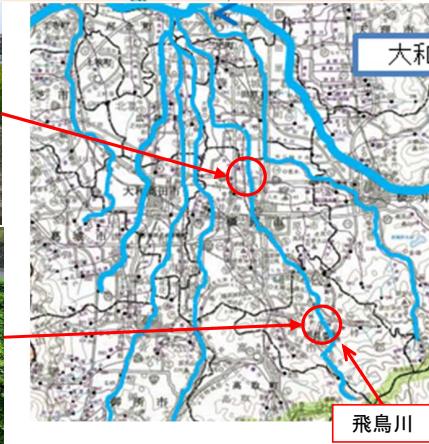
断面図

対策済 飛鳥川(橿原市新口町)

未対策 飛鳥川(明日香村稻渚)
